INTERVENCIÓN ARQUITECTÓNICA Y URBANÍSTICA EN LA IGLESIA Y EL CONVENTO DE SAN MIGUEL DE HUESCA Y SU ENTORNO (1980-1983)¹

Jesús Ramón TEJADA VILLAVERDE*

RESUMEN Entre 1980 y 1983 el Ayuntamiento de Huesca llevó a cabo una serie de actuaciones de carácter arquitectónico en el conjunto monumental de la iglesia de San Miguel y el convento carmelita de la Encarnación, al que la citada iglesia pertenece desde el siglo XVII. El descubrimiento en el templo de la permanencia en toda su extensión de la originaria techumbre gótico-mudéjar de madera policromada conllevó un salto cualitativo y cuantitativo en la intervención: con el fin de posibilitar su restauración —y, de paso, recuperar el espacio arquitectónico original de la nave— se demolió la bóveda de cañizo y yeso que la mantenía en su mayoría oculta, así como el coro alto que había sido añadido

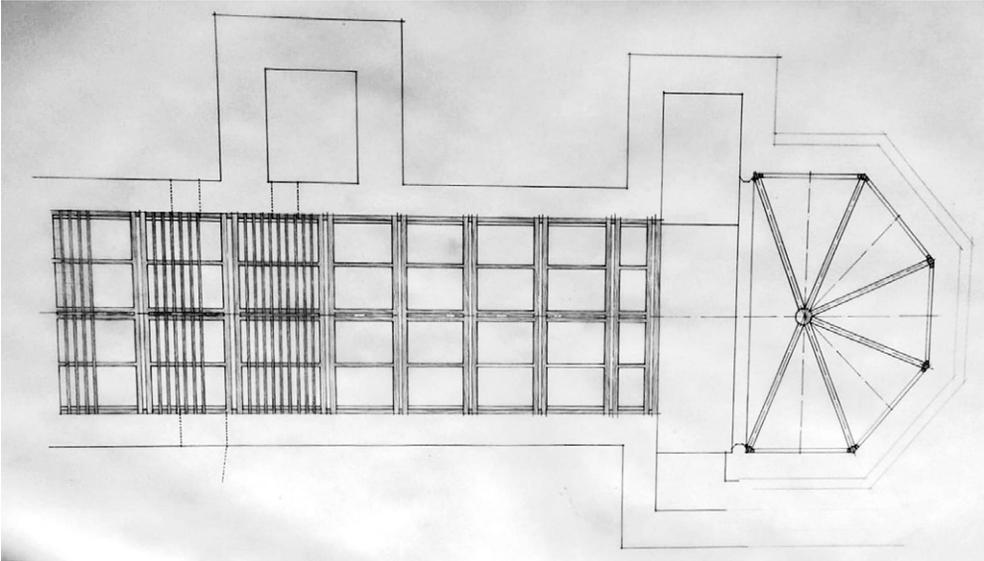
Croquis de trabajo realizado durante la intervención en la iglesia de San Miguel. Planta del techo tras la demolición de las falsas bóvedas de luneto (tramos cuarto, quinto, sexto y séptimo, de izquierda a derecha comenzando por el hastial) y de cañón apuntado (tramo octavo).

Sin duda, las actuaciones de mayor alcance fueron la recuperación del techo y la demolición de las bóvedas falsas y el coro alto del siglo XVII.²⁸

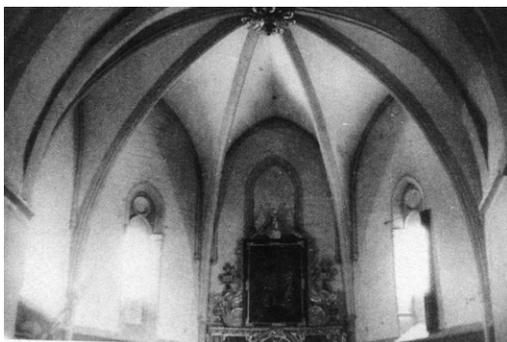
El ábside antes de la intervención.

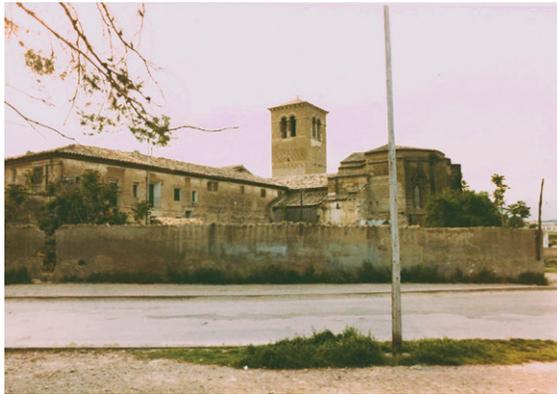
Al inicio de la intervención, el monasterio presentaba una imagen exterior deteriorada. El muro que cerraba el huerto de las monjas mermaba cualquier visión de la iglesia con una perspectiva adecuada, impedía una correcta relación del monumento

*El monasterio poco antes de la intervención (mediados los años setenta).
(Archivo del convento de la Encarnación de Huesca)*

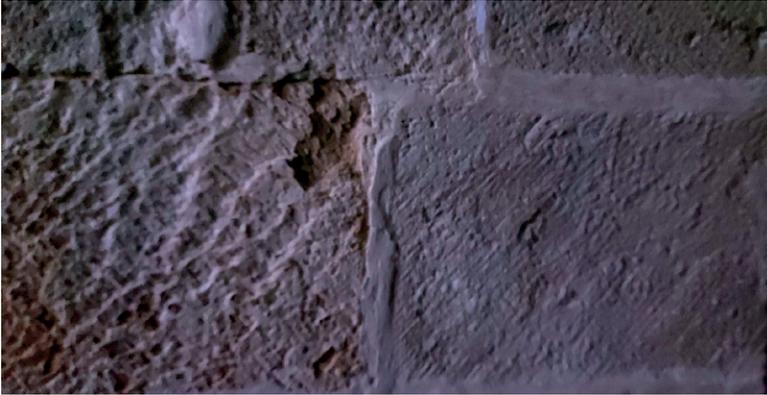
*Restauración de la fábrica de sillería: cara interior del muro sur de la nave (detalle).
Nótese la diferencia de tratamiento superficial entre los sillares originales
y aquellos que debieron ser renovados. (Foto: Jesús Ramón Tejada Villaverde)*

no debía adquirir protagonismo. Para ello, los canteros utilizaron como herramienta el trinchante, con el fin de lograr un desbaste superficial con acabado ligeramente rugoso, pero dándole un carácter neutro y respetuoso, al mismo tiempo que mostraban su conocimiento del arte de la cantería. En algún caso puntual, los sillares más deteriorados, con coqueras muy marcadas y merma de sección considerable, se cajearon y se encamisaron con piedra arenisca de Ayerbe, dando a su superficie un tratamiento diferente del que se reservaba para las superficies originales, normalmente a base de unos ligeros toques de bujarda acompañados con algunas marcas poco pronunciadas de trinchante.

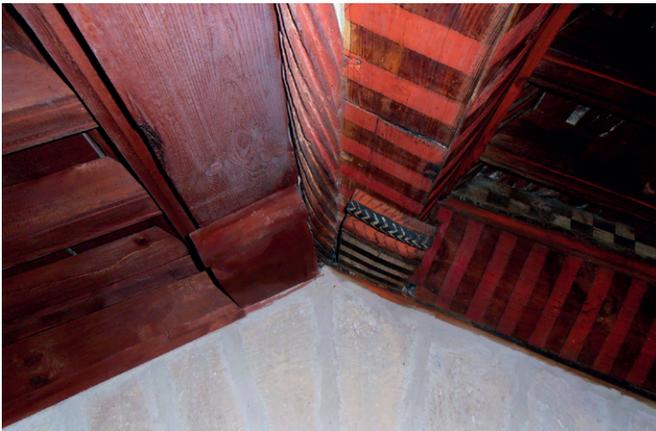
*Detalle del techo mudéjar: piezas originales y elementos sustituidos.
(Foto: M.^a Blanca de la Eucaristía Barril)*

La intervención en el techo se hizo según el criterio de conservar al máximo las partes originales y, allí donde se hubo de reparar o sustituir algún elemento, caso de una de las jácenas, gran parte de los cabios o pares e importantes superficies del

entablado, diferenciando las incorporaciones y dándoles una apariencia lo más neutra posible mediante un tono de fondo sobre el que la policromía de las piezas originales destacara claramente. Con anterioridad, como es natural, se trabajó en la eliminación de humedades provenientes de la cubierta, dotándola de medidas para garantizar su estanqueidad. Suprimidos el coro alto y la pared del coro bajo, se recuperó con mayor esplendor el espacio de la iglesia.

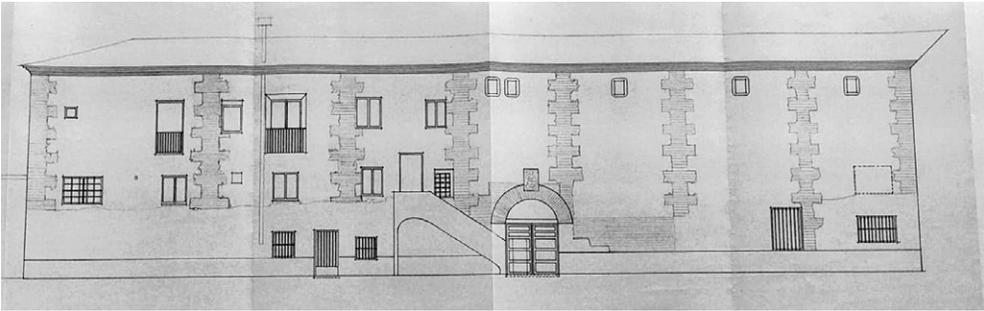
Estado de la fachada este del convento antes de la intervención. Alzado.

Se redistribuyeron varias celdas, a la par que se recompusieron los huecos en la fachada este del convento. Esta se restauró reparando parte del tapial y reponiendo algunas de las llaves de ladrillo que habían sido mutiladas tras las diversas actuaciones llevadas a cabo hasta entonces. Además, se demolió la escalera exterior que estaba adosada al edificio. Inicialmente casi todos los nuevos huecos se proyectaron con proporción vertical, a modo de balconeras con barandillas de hierro, buscando un cierto orden compositivo, alternativo al caos al que había derivado la fachada tras las modificaciones sufridas a lo largo de los años, pero al final, en una línea más acorde con la época de construcción del convento, se decidió reducir la proporción hueco-macizo, de modo que las proyectadas balconeras de la zona más próxima a la iglesia, entre esta y la puerta del convento, donde se ubica la capilla, pasaron a ser ventanas. Ello supuso un mayor compromiso entre las exigencias de habitabilidad, por una parte, y el respeto a los invariantes de la arquitectura conventual del XVII, por otra.

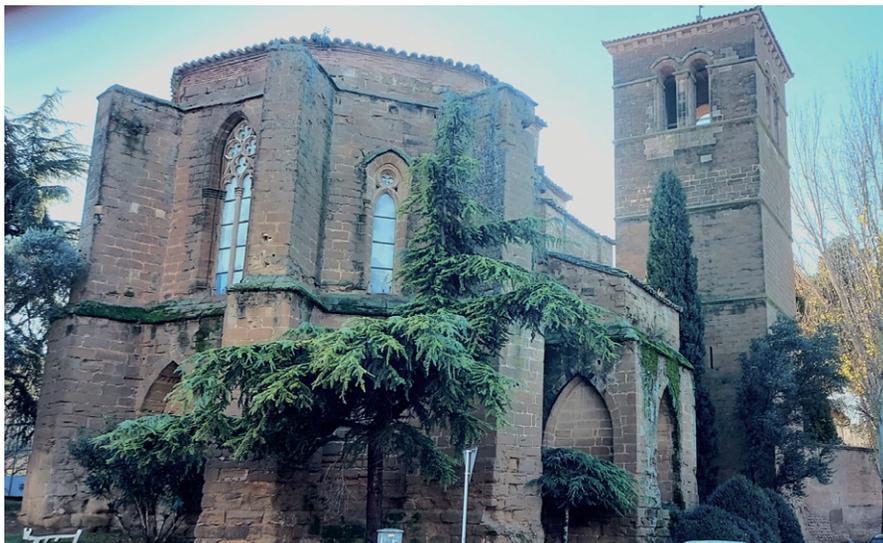
El ábside y la torre en la actualidad. Se observan humedades en la base, síntomas de deterioro de la fábrica de sillería y un crecimiento descontrolado del arbolado. (Foto: Jesús Ramón Tejada Villaverde)

Por último, no quisiera terminar estas líneas sin hacer referencia al hecho de que, tantos años después de la intervención, he podido comprobar, en una reciente visita, que elementos como el techo mudéjar o los paramentos exteriores del ábside presentan en la actualidad síntomas de un cierto deterioro constructivo. La techumbre de madera —y, lógicamente, con carácter previo la cubierta que esta sustenta en la parte exenta de la iglesia y en todo su volumen por el lado norte— requieren inspecciones e intervenciones periódicas para evitar humedades y, en su caso, reparar las piezas de madera que puedan estar dañadas. Y el ábside, cuya restauración por el exterior ya quedó pendiente en aquellos años ochenta, necesita de manera urgente un drenaje perimetral —y probablemente también una banda pavimentada— con el fin de evitar humedades. Tampoco hay que dejar de mencionar que el arbolado ha experimentado con el paso de los años un crecimiento excesivo que resulta inadecuado, tanto desde el punto de vista estético como en el aspecto constructivo, para convivir con tanta proximidad con el monumento. Sería necesario afrontar su eliminación o, especialmente en los casos del magnífico ejemplar de cedro situado frente al vértice este del ábside y del ciprés situado junto a la torre, con la que ya casi compite en altura, la más deseable alternativa de su posible traslado.
