## INTERVENCIONES Y RESTAURACIONES REALIZADAS EN 2012 EN LA CAPILLA DEL CRISTO DE LOS MILAGROS DE LA CATEDRAL DE HUESCA

Susana VILLACAMPA SANVICENTE\*

A lo largo del año 2012 se han realizado obras de restauración y recuperación en algunos de los elementos de la capilla que le han devuelto su aspecto original, así como una restauración integral de la imagen de devoción del Cristo de los Milagros, bajo cuya advocación está puesto este emblemático altar de la seo oscense. Todo esto ha sido patrocinado y promovido por la Cofradía del Santo Cristo de los Milagros y el cabildo de la catedral de Huesca bajo la tutela y la asesoría de la Dirección General de Patrimonio del Gobierno de Aragón (Departamento de Restauración) y la supervisión de la Delegación de Patrimonio del obispado de Huesca. Las intervenciones y los proyectos de restauración han sido realizados por la empresa Artesa.

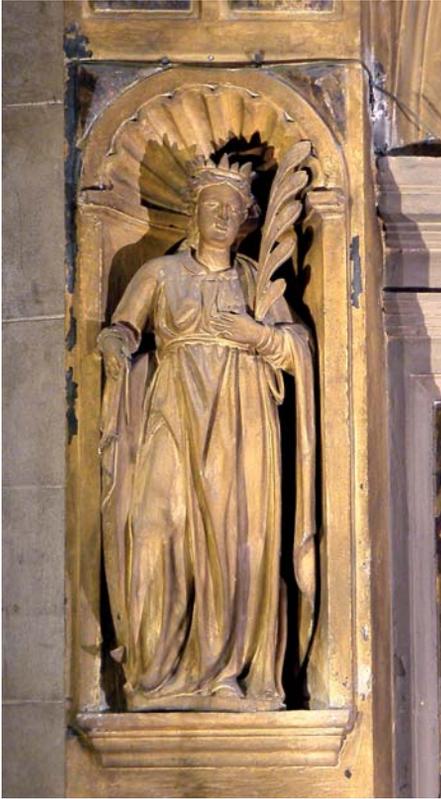
*Estado de la imagen de santa Catalina en las pilastras de la embocadura de la capilla antes de la restauración. (Foto: Artesa)*

Todo el arco y la embocadura de la capilla presentaban una repolicromía uniforme en tono ocre que ocultaba por completo el aspecto original. Con toda probabilidad este repinte debió de ser realizado durante el proceso de las obras de blanqueo que la catedral sufrió en el año 1796, llevado a cabo por unos blanqueadores italianos contratados por el cabildo para enlucir el templo a fin de mejorar el aspecto interior de los muros de piedra.<sup>8</sup> Tal y como describe el canónigo Novella, tras el blanqueo de los muros de piedra los miembros del cabildo apreciaron el contraste con las capillas, que no habían sido enlucidas y que, para ellos, afeaban el aspecto del templo: “resaltaba mucho la fealdad de las capillas que por el tiempo se había deslustrado el baño o imitación que algunas tenían, y otras que no habiendo tenido otra cosa que un mal blanqueo ya estaba enteramente decaído”.<sup>9</sup> Por ello decidieron realizar algunos retoques en ellas enluciendo parte de sus muros y repintando aquellas que presentaban peor aspecto: “trataron con los mismos blanqueadores de darlas una media tinta”. Entre las capillas que se les indica que han de enlucir se cita el frontispicio y el primer cuerpo de la del santo Cristo de los Milagros. En el mismo proceso se describe cómo el baño que se dio es de “cal mezclada con carboncilla de sarmiento y ocre”, a fin de conseguir una tonalidad parduzca similar al color de la piedra arenisca. Del mismo modo, durante estos trabajos se eliminaron los adornos exteriores de las embocaduras de algunas capillas, entre las que se citan la de los Reyes, la de santa Ana y la de Nuestra Señora del Pilar. Es decir, fue en ese momento cuando se eliminaron algunos de los elementos añadidos a las embocaduras de dichas capillas, reformando el aspecto que habían adquirido a lo largo de los siglos XVII y XVIII a fin de devolverles un aspecto más acorde con el edificio medieval.

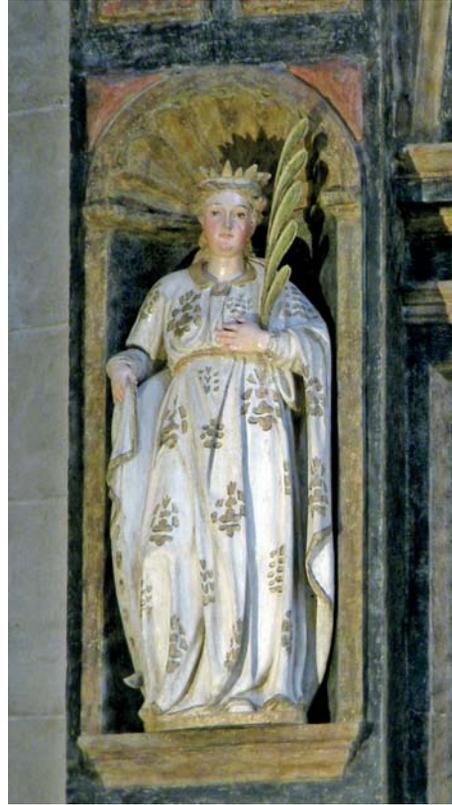
*Imagen de santa Catalina tras la eliminación de repintes y barnices. (Foto: Artesa)*

En un primer estudio se apreció que la repolicromía, de naturaleza oleosa, presentaba una mala adherencia que provocaba el embotado todos los relieves y por tanto su alteración en volumen. Por ello se estimó necesaria su eliminación total por medios mecánicos y químicos y se limpiaron las diferentes partes del arco quitando las capas que las enmascaraban: suciedad adherida, hollín del humo de velas y lámparas, barnices oxidados y capa de pintura.

Fue sorprendente ir encontrando en las tallas de madera la policromía original, que, tal y como se recoge en la capitulación de 1622, imitaban imágenes de alabastro a base de un estucado y un barnizado sobre los que se habían aplicado los dorados de las flores que adornaban los mantos y las carnaciones originales. Del mismo modo fue apareciendo bajo la capa de repinte ocre la policromía rosada que originalmente se aplicó sobre la piedra arenisca imitando mármoles jaspeados en los frentes de las pilastras, así como otra negra que se puso sobre la arenisca a fin de asemejarla a la caliza de Calatorao.

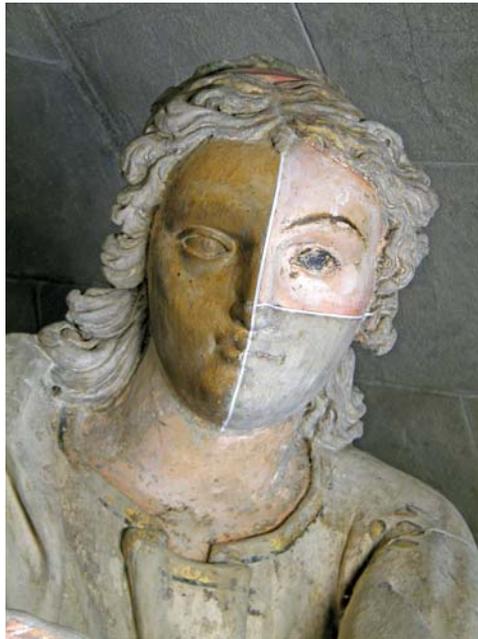
*Catas de limpieza en una de las imágenes sobre el frontispicio de la embocadura. (Foto: Artesa)*

ción de la policromía original, que se conservaba en bastante buen estado, alternándose en cornisas, diamantes y molduras que cubrían la piedra arenisca de base imitando mármoles y piedras veteadas.

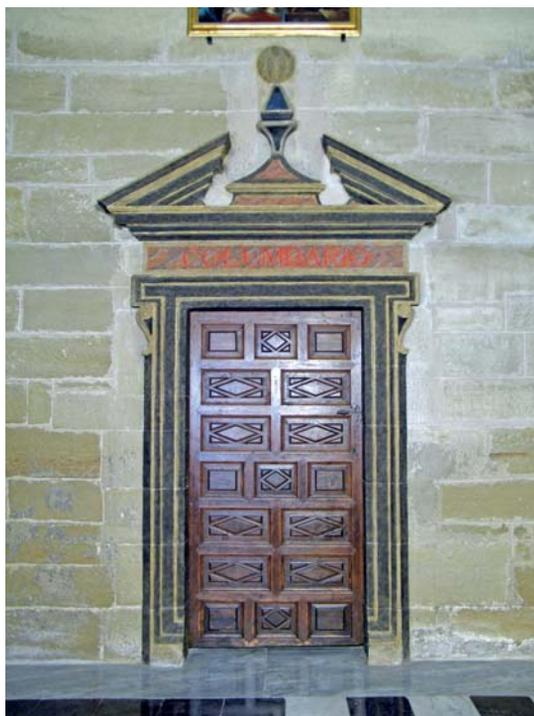
*Portada lateral del interior de la capilla con acceso a la antigua sacristía convertida en columbario tras la intervención y la recuperación de los colores originales. (Foto: Artesa)*

Ambas puertas han sido intervenidas durante el proceso de restauración y han recuperado, gracias a la limpieza y las reintegraciones, su policromía original, similar a la que encontramos en el arco de embocadura, donde se combinaban los tonos rosados veteados y los negros imitando la piedra de Calatorao a fin de dar una mayor unidad estética al todo el espacio.

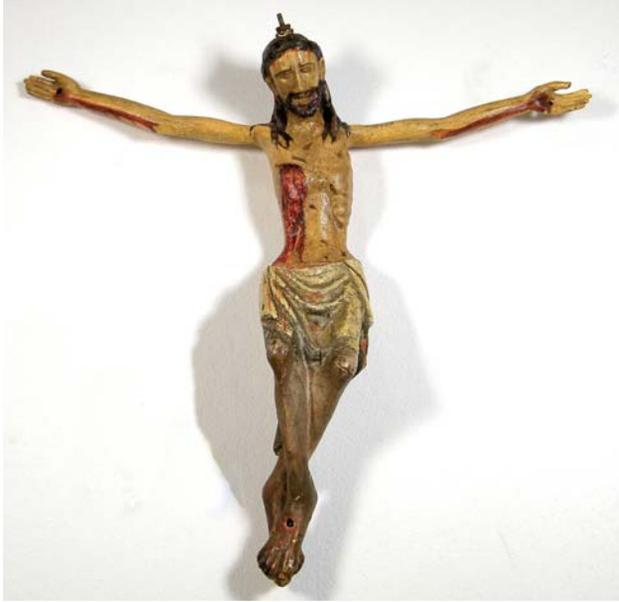
A nivel superficial se detectaron diversas patologías que alteraban la percepción visual del conjunto. Entre ellas podemos destacar pequeñas faltas de policromía por

*Estado de la imagen por su anverso antes de la última intervención de 2012. (Foto: Artesa)*

debilitamiento de los estratos como consecuencia de la desaparición de la cohesión de estos, levantamiento del estrato pictórico causado por diferencias de comportamiento físico, incidencia de agentes ambientales, resecaión desde el exterior y tensiones superficiales, roces y desgastes de la capa pictórica, grietas debidas a alteraciones medioambientales o comportamientos físicos, agujeros realizados a lo largo del tiempo por roedores (hornacina), suciedad homogénea sobre toda la superficie, oscurecimiento y salpicaduras de cera por combustión de velas durante determinadas celebraciones y oxidación del barniz.

El daño más visible era el sufrido en el pie derecho de la imagen, que se encontraba desprendido de la talla y había sido unido con algún tipo de resina, de modo que presentaba movimiento y su conservación peligraba.

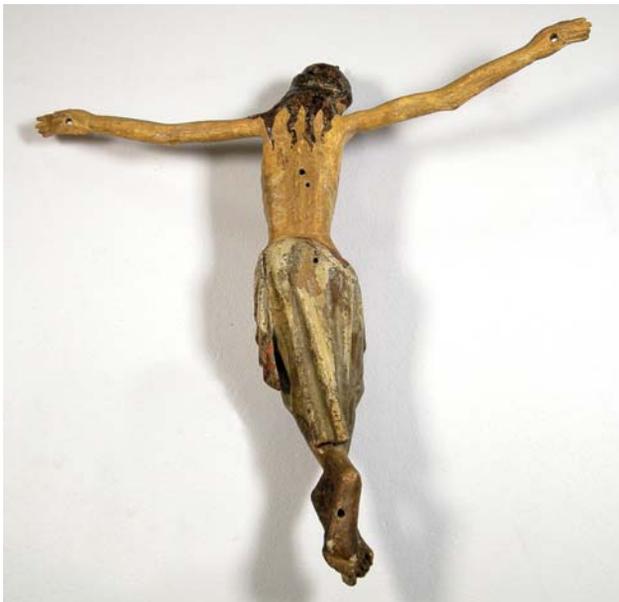
*Estado de la imagen por su reverso antes de la última intervención de 2012. (Foto: Artesa)*

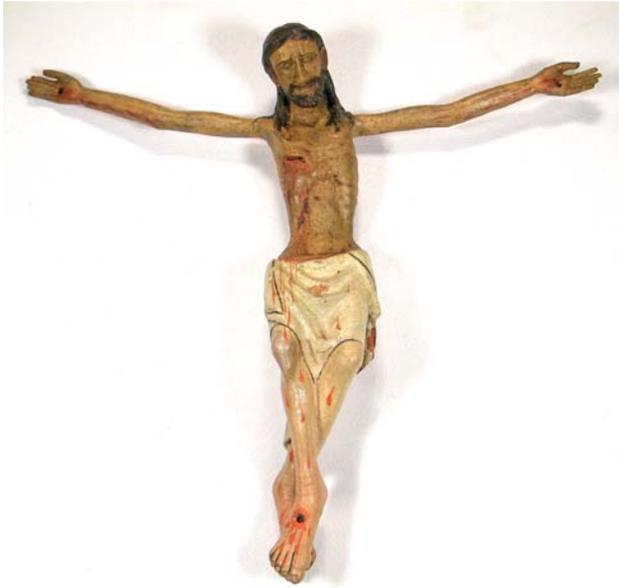
*Estado de la imagen por su anverso tras la intervención de 2012. (Foto: Artesa)*

El pie derecho fue desprendido de la talla para su correcta recolocación, que se realizó con acetato de polivinilo y utilizando elementos de sujeción con refuerzos estructurales (espiga de madera). Una vez introducidas las espigas, se sellaron entre sí las fisuras o grietas de unión de las dos piezas con resina epoxídica (Araldit Madera).

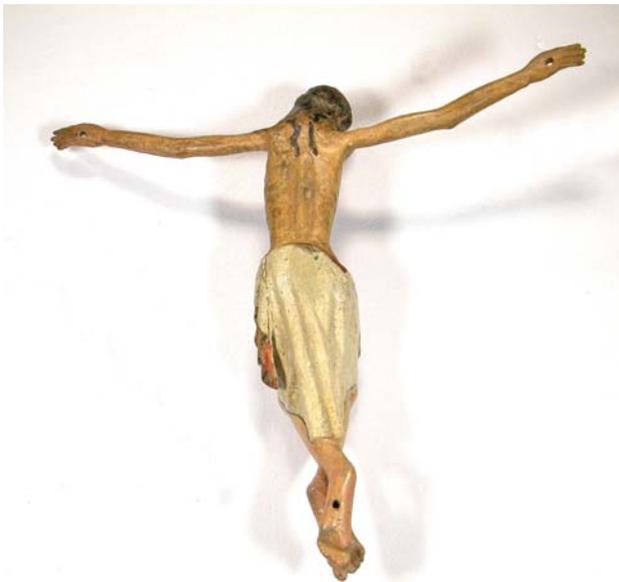
*Estado de la imagen por su reverso tras la intervención de 2012. (Foto: Artesa)*

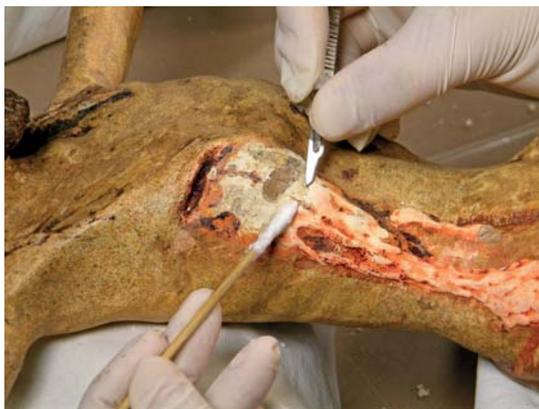
*Eliminación de estuco y policromías añadidas. (Foto: Artesa)*
