LA RESTAURACIÓN DE LA CAPILLA DE LOS LASTANOSA EN LA CATEDRAL DE HUESCA

Azucena PRIOR SANTAMARÍA*

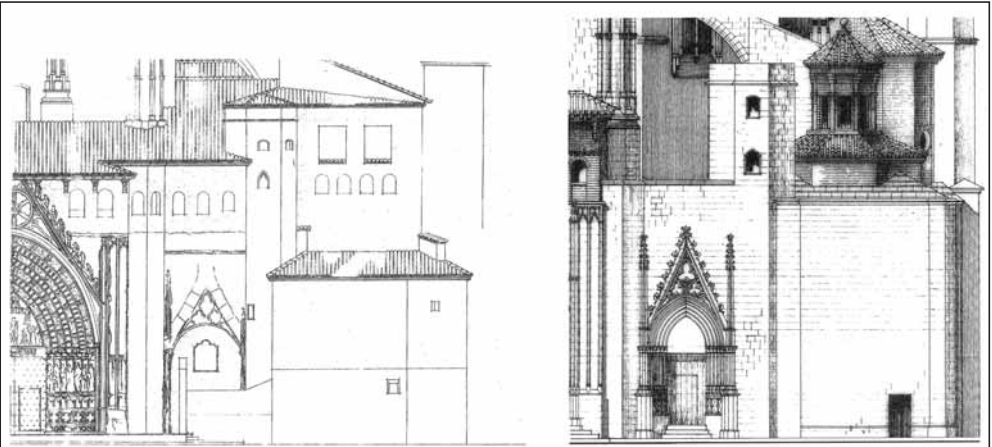
Aspecto original de la fachada

Estado actual

Fachada de la catedral y planta de la capilla de los Lastanosa, antes y después del derribo de la sacristía, por la que se accedía originalmente a la cripta.

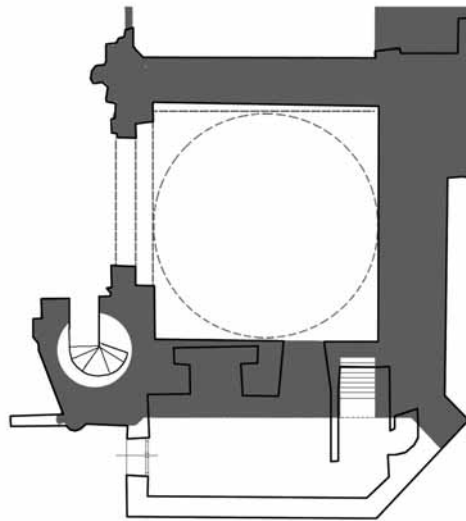
*Plano resultante de la intervención
arquitectónica con respecto al original*

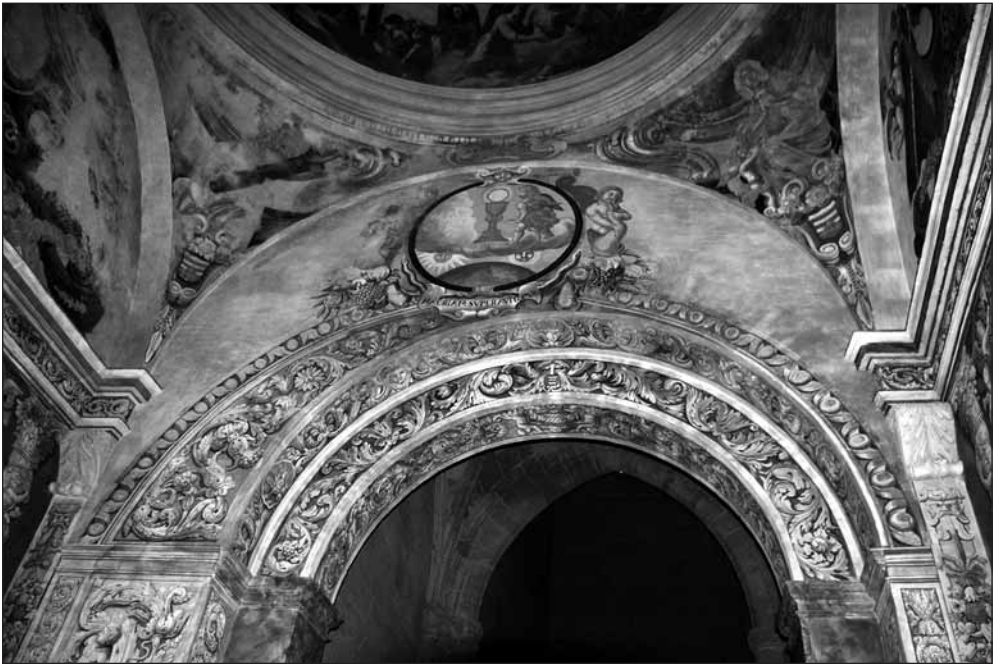
Arco de entrada a la capilla de los Lastanosa, visto desde el interior de la misma, con pintura mural de tema eucarístico. Estado actual tras la restauración.

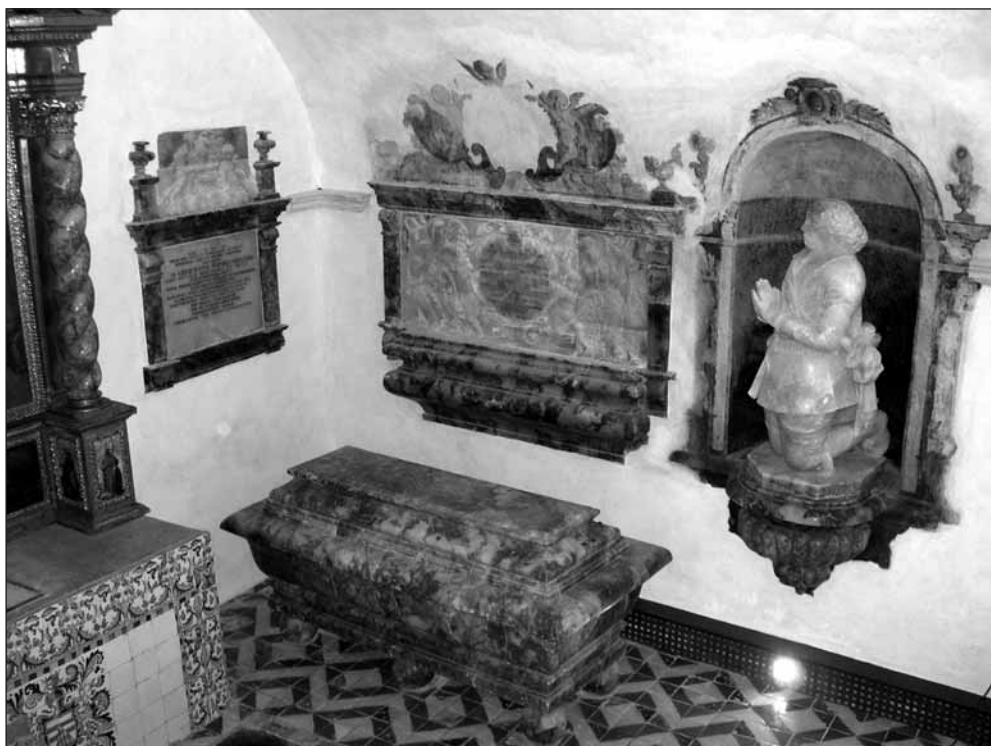
Detalle de la cripta de los Lastanosa en la catedral de Huesca: sarcófago y escultura de Vincencio Juan de Lastanosa y enterramiento parietal de su mujer, Catalina Gastón. Estado actual tras su restauración.
