**DIAGNÓSTICO DEL DETERIORO DE EDIFICIOS
DEL PATRIMONIO HISTÓRICO-ARTÍSTICO DEL SURESTE
DE LA PROVINCIA DE HUESCA**

RESUMEN.—El presente estudio se centra en una selección de varios monumentos de la provincia de Huesca: la colegiata de Alquézar, la catedral de Barbastro, el claustro de San Pedro el Viejo, el monasterio de Sigena, la catedral de Huesca y el castillo-abadía de Montearagón. En cada uno de ellos se han analizado las formas de alteración que presentan, así como el grado de deterioro actual. Los factores responsables del deterioro son litológicos, climáticos y arquitectónicos. Es necesario su estudio a través de informes previos a la hora de acometer restauraciones si no se quiere caer en actuaciones inadecuadas.

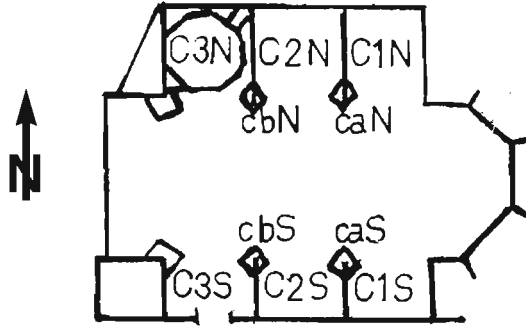
En el interior de la iglesia encontramos desplazaciones, aunque no representan más del 5% del total, asociadas a eflorescencias salinas, costras salinas, ampollas y burilado. Las eflorescencias salinas aparecen en la parte alta de C2N (Fig. 1), en el arco que sostiene la cúpula, por encima de los 5 m.

Fig. 1. Nomenclatura utilizada para denominar las distintas capillas y contrafuertes del interior de la iglesia de Alquézar: C1N, capilla 1 norte; C2N, capilla 2 norte; C3N, capilla 3 norte; C1S, capilla 1 sur; C2S, capilla 2 sur; C3S, capilla 3 sur; caN, contrafuerte a norte; cbN contrafuerte b norte; caS, contrafuerte a sur; cbS, contrafuerte b sur.

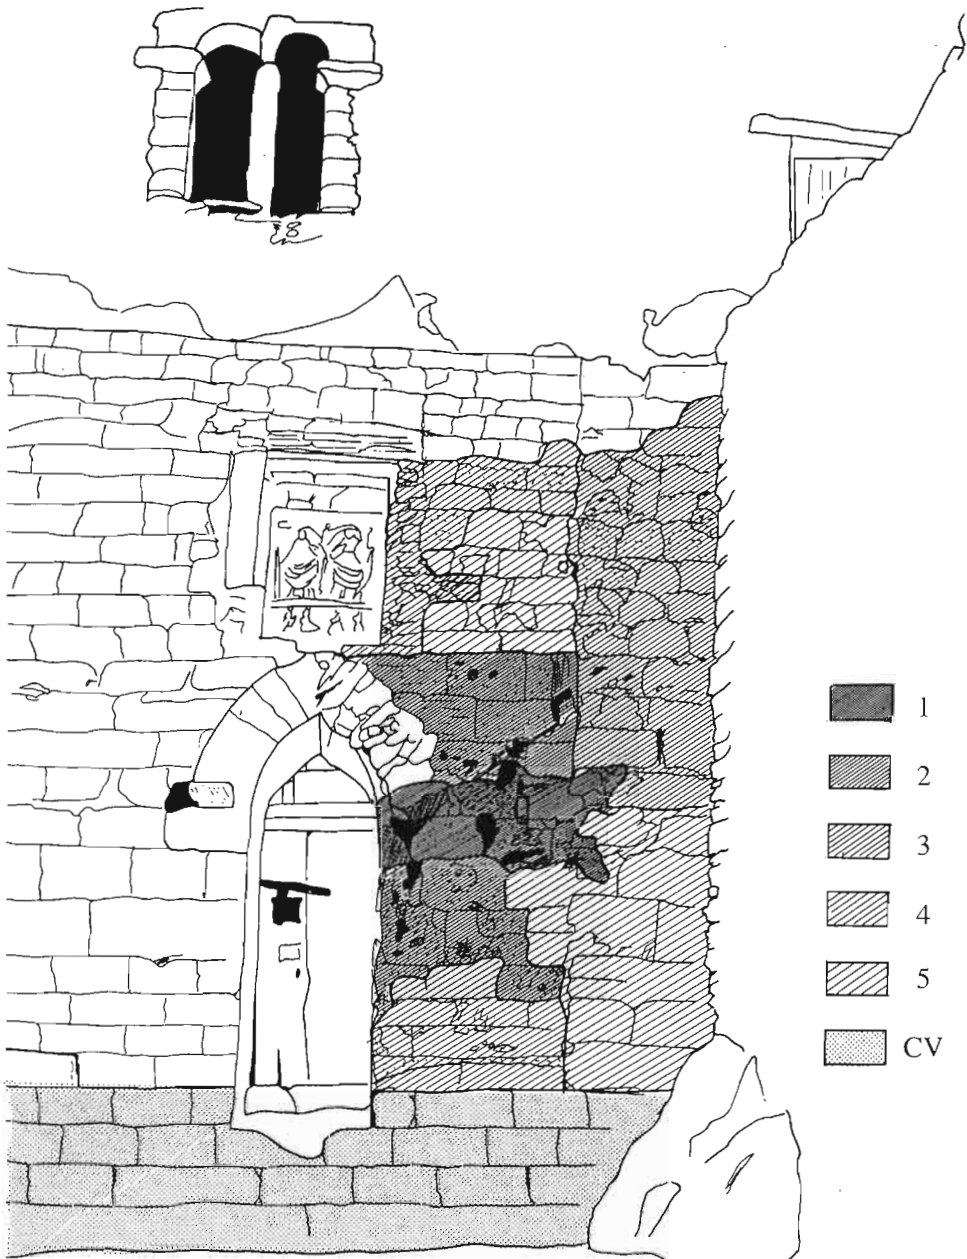
En el interior de la cárcel y en el piso superior, encontramos manchas de humedad en la pared que linda con el relleno de tierra del claustro, del que sin duda proceden, así como arenización y ampollas botroidales en la parte más

cercana a esta pared de los arcos de arenisca. Cuando llueve, hemos constatado la presencia de manchas de escorrentía de agua procedente del claustro.

Fig. 2. Esquema de la puerta de la cárcel (fachada este de la colegiata de Alquézar), donde se reseñan las distintas alteraciones ordenadas de mayor a menor grado. CV: colonización vegetal.

Aunque la colegiata no presenta graves problemas, para solucionar los existentes sería conveniente proceder a un desescombrado controlado del interior de la cárcel y parte baja del claustro y a la impermeabilización del suelo del patio de este, así como del regacho externo que afecta a la capilla del Santo Cristo.

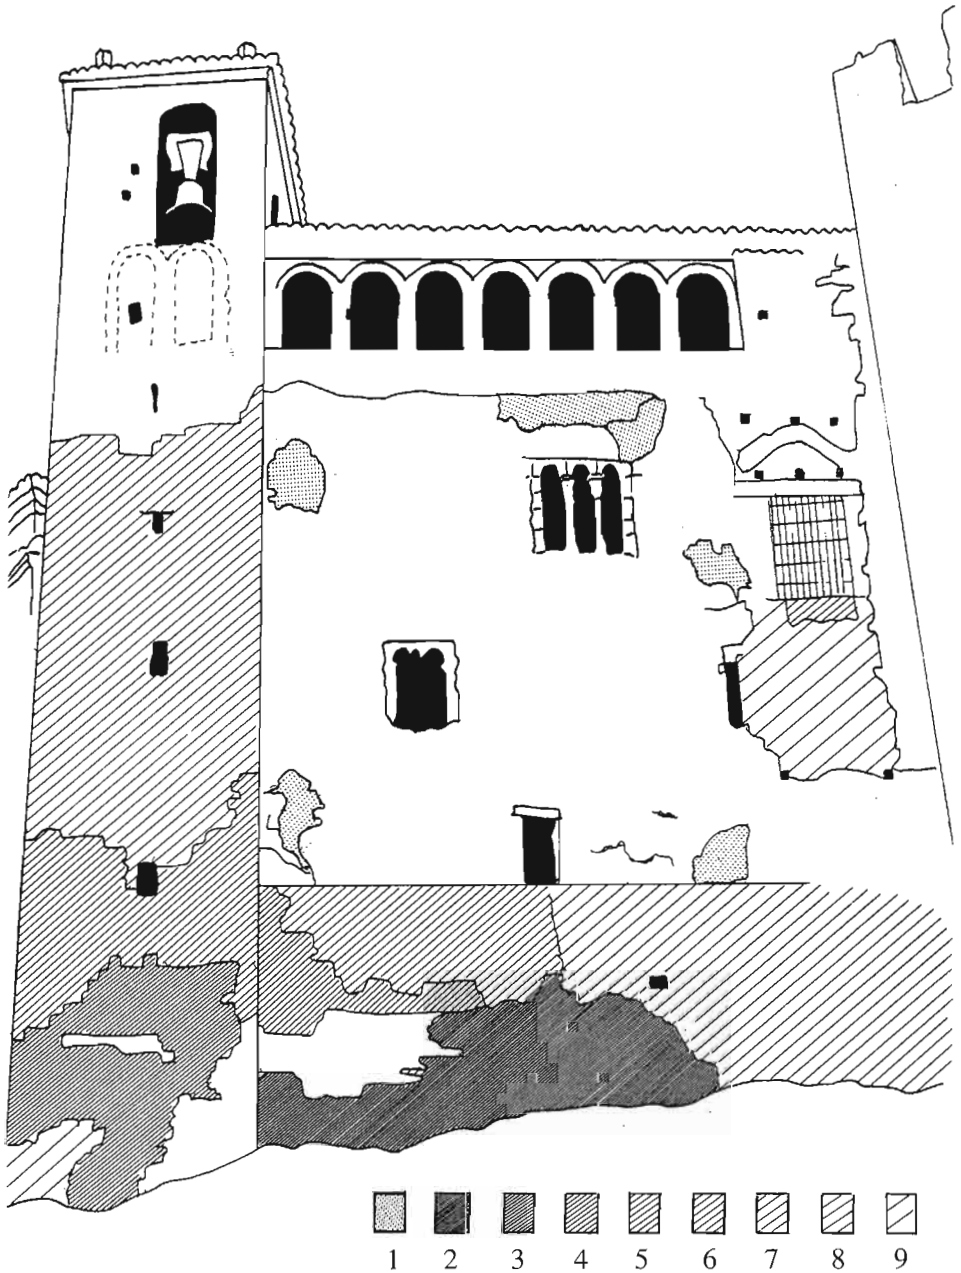
Fig. 3. Esquema de la distribución de las alteraciones en la fachada sur de la colegiata de Alquézar. 1, desplazación en el talud; 2-9, deterioro por humedad ordenado de mayor a menor grado de alteración.

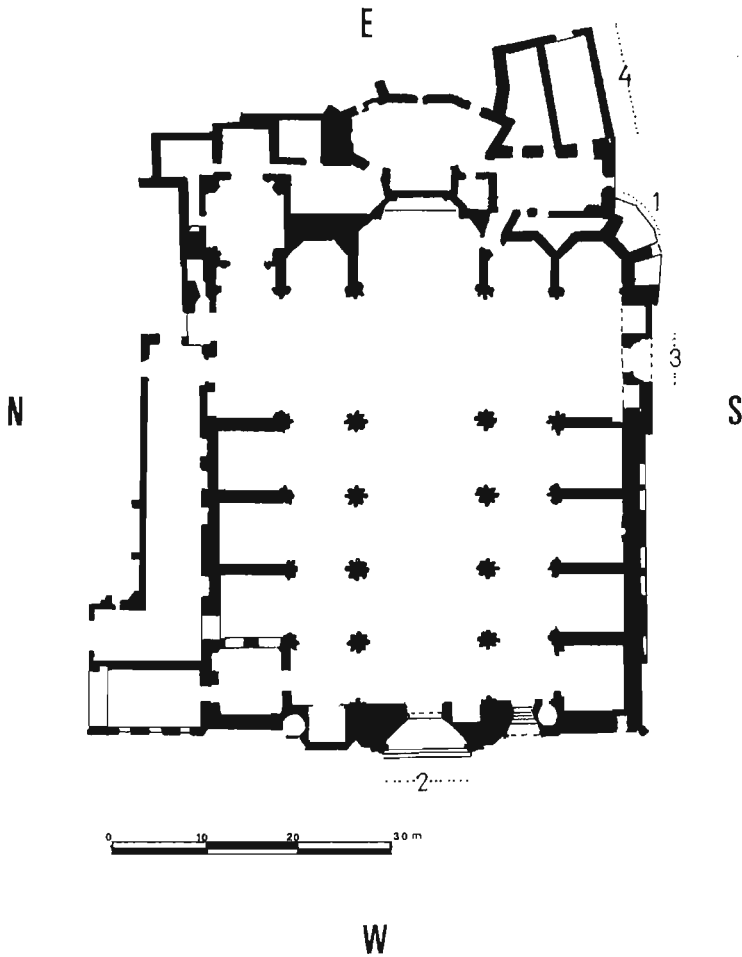
Fig. 4. Planta de la catedral de Huesca. Zona 1: zona de proliferación de líquenes. Zonas 2 y 3: portadas principal y meridional. Zona 4: fachada de la antigua sacristía conservada con materiales antiguos.

descamación asociada al ennegrecimiento. Aparecen estos ennegrecimientos en la zona de contacto de los contrafuertes con las paredes y alerones de la catedral, lo que parece producto de la contaminación y de la colonización vegetal.

En la pared correspondiente a la antigua casa de la sacristía nos encontramos con un muro antiguo que ha evolucionado alterándose por descamación en la parte inferior, lo que ha dado sillares rebajados y con bordes redondeados. En la zona superior la alteración que se presenta es la alveolización. Los alveolos se desarrollan mayoritariamente siguiendo alineaciones estructurales de la piedra. Esta evolución parece lógica si seguimos un modelo cuyo agente principal de deterioro es el agua que sube por capilaridad desde el sustrato; los niveles inferiores permanecen durante más tiempo con el agua en el interior de la piedra, mientras que en la zona donde se producen los alveolos nos encontramos con la banda de fluctuación del nivel del agua según las variaciones climáticas. En épocas de calor se produce un máximo de evaporación del agua que provocaría el deterioro.

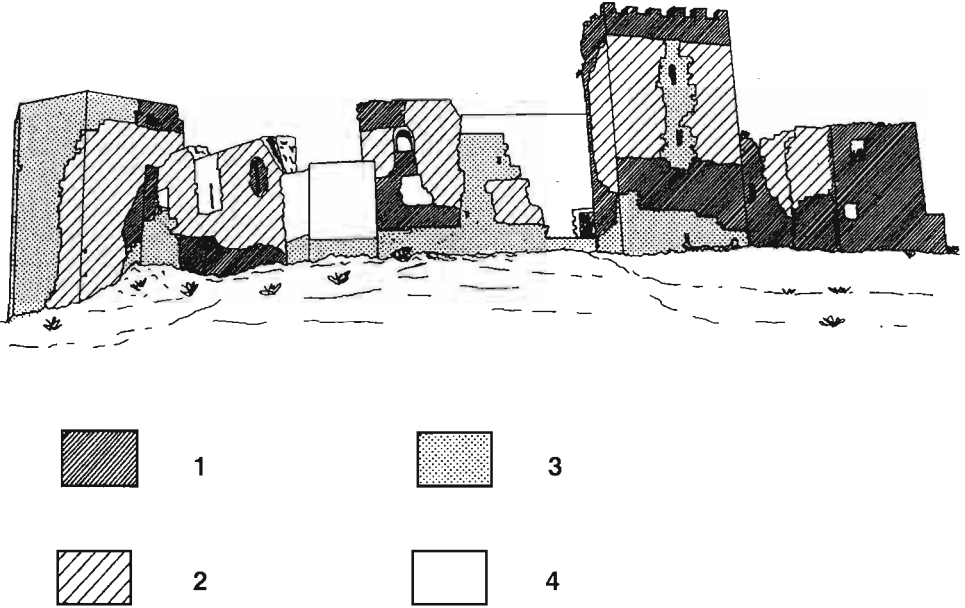
Las orientaciones SW y W presentan el mayor grado de deterioro por la presencia de alveolos. Las orientaciones NE se caracterizan por la masiva colonización de líquenes y hongos sin descamaciones ni desplazaciones y microalveolos. El grado de deterioro de estas fachadas es el menor.

Fig. 6. Croquis de las fachadas de orientación W-NW. Se diferencian cuatro zonas. 1: arenisca antigua muy deteriorada. 2: arenisca poco deteriorada. 3: arenisca de la última restauración. 4: hormigón o cemento.

Sería importante desescombrar e impermeabilizar los muros S y W (los más dañados), con lo que se evitaría el progreso del deterioro —y derrumbamiento subsecuente—, mientras no se proceda a una restauración más completa del conjunto monumental.
