Nuevos aportes al conocimiento de la *Osca* romana a partir de hallazgos localizados en la calle Ramiro el Monje, tramo calle Goya-travesía Mozárabes de Huesca

Antonio Alagón Castán*

RESUMEN

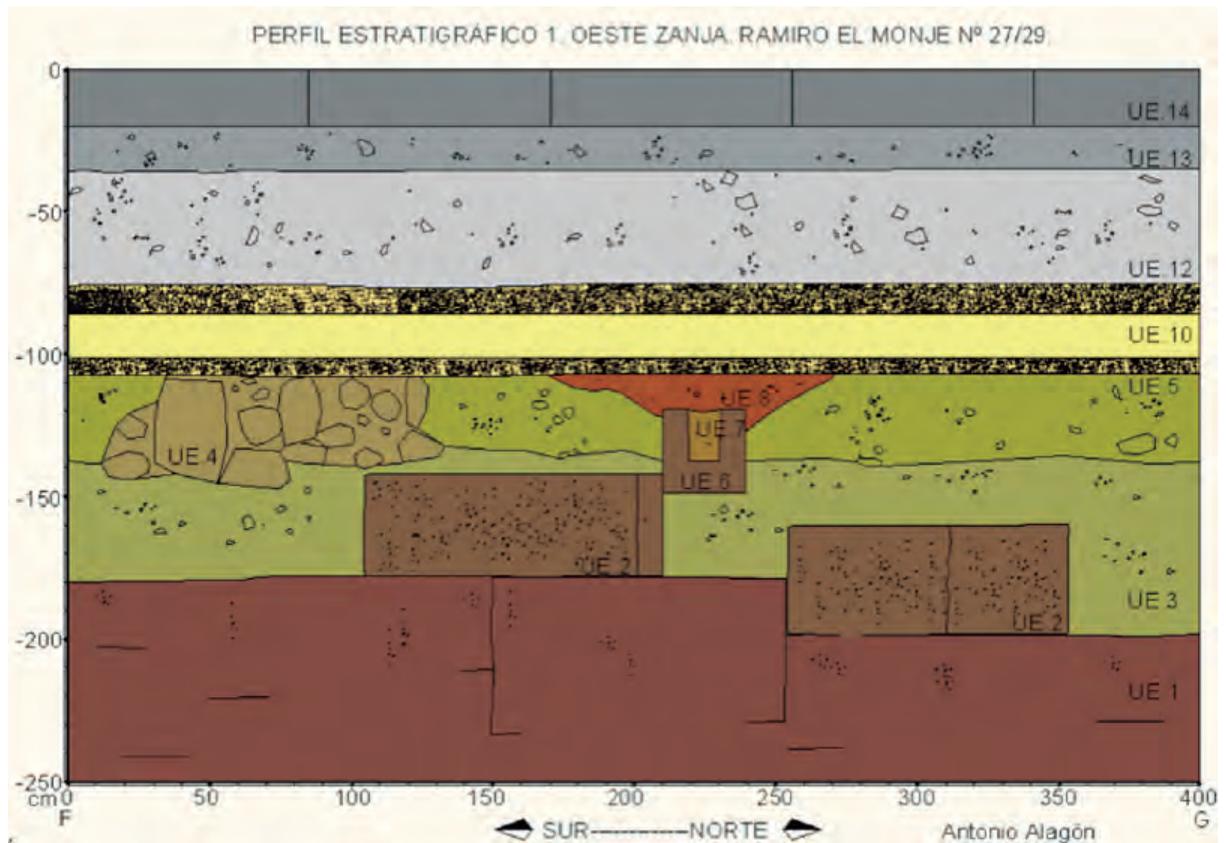
Imagen del perfil estratigráfico 1.

Perfil estratigráfico PE1

Se localizaron diferentes restos de estructuras murales soterradas de época romana de las que prevalecían únicamente dos hiladas de sillares de roca arenisca cuarcífera de la zona, con una longitud de 1,10 cm en cada sillar, una altura de 38-40 cm y un espesor no determinado. Estos sillares aparecieron en el fondo de la zanja principal del colector de saneamiento a una profundidad de -170 cm en su cara superior, bajo la calle actual (frente al portal n.º 31). Conformaban un muro orientado norte-sur, parte del cual fue desmantelado en la instalación de la antigua tubería de sección ovoide de hormigón en el primer tercio del siglo XX. A este paramento se asocia un nivel de época romana imperial. Estos sillares apean sobre el conocido en nuestra arqueología urbana como estrato de «falso salagón»¹⁵, descrito cada vez más en las últimas actuaciones arqueológicas urbanas.

UE.2. Muro de sillar de arenisca. Color marrón rojizo por naturaleza sedimentaria del sustrato rocoso. Los sillares presentan grandes dimensiones, marcas de labra y tosco almohadillado. Época antigua próxima al cambio de era.

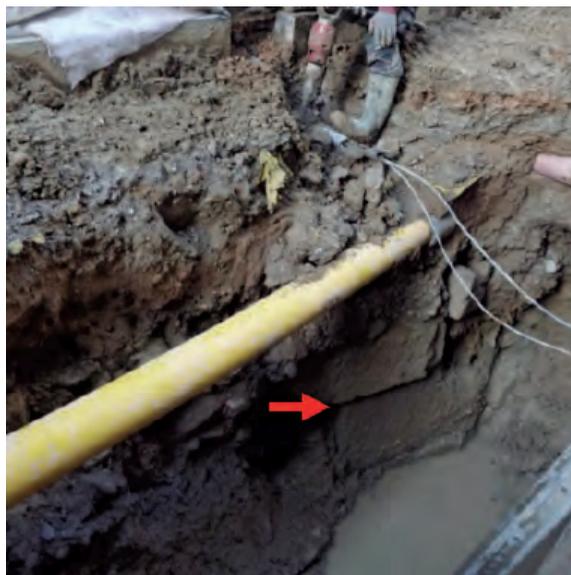
Tramo norte de la calle Ramiro el Monje.
Detalle de sillares (opus quadratum).

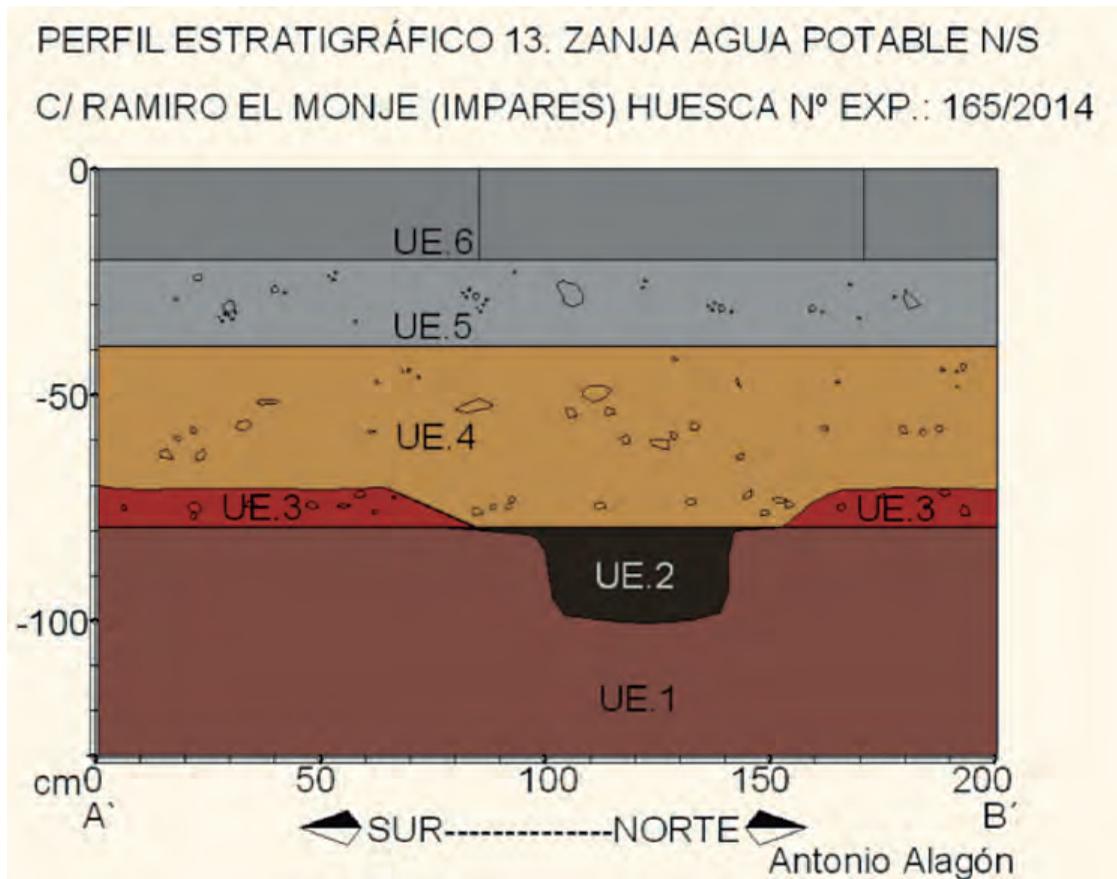
Imagen del perfil estratigráfico 13.

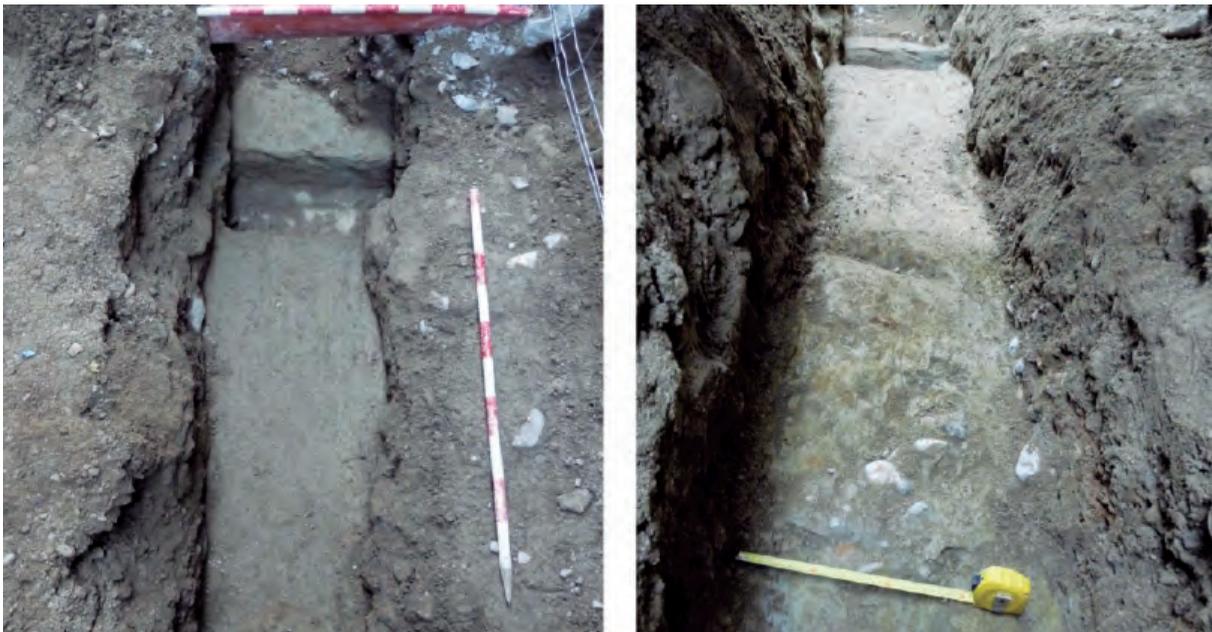
Tramo norte de la calle Ramiro el Monje. Detalles del estrato rocoso nivelado antrópicamente en época romana, con restos de preparado de pavimento y drenajes excavados.

potente nivel rocoso fue trabajado en la antigüedad para acoger sobre él diferentes pisos de preparación de pavimento, cuya presencia corrobora la existencia de un importante vial romano de carácter urbano bajo la calle actual. La superficie nivelada de roca acogería diferentes capas de preparado y compactación, sobre las cuales se asentarían losas de roca caliza, cuyos fragmentos no se han localizado en la presente actuación, aunque sí en otras próximas¹⁷. Estas capas de preparación y losas han desaparecido debido a afecciones causadas por intervenciones urbanísticas, propiciadas por la elevada cota del estrato rocoso y, en consecuencia, por las capas de pavimentación asentadas en él. Por lo tanto, diferentes niveles de amortización han arrasado los estratos más superficiales de dicha estructura viaria, incluyendo losas de roca caliza, que serían un bien preciado a nivel constructivo, debido a la inexistencia de este material en las inmediaciones de la ciudad¹⁸. Esto demuestra que en época romana se pusieron en valor los estratos de roca arenisca natural que aparecen en gran parte del cerro sobre el que se asienta la ciudad, sobre los que se incorporaron posteriormente estructuras urbanas, viarias y constructivas, adecuando la propia topografía de la ciudad a estas superficies rocosas, que sirven

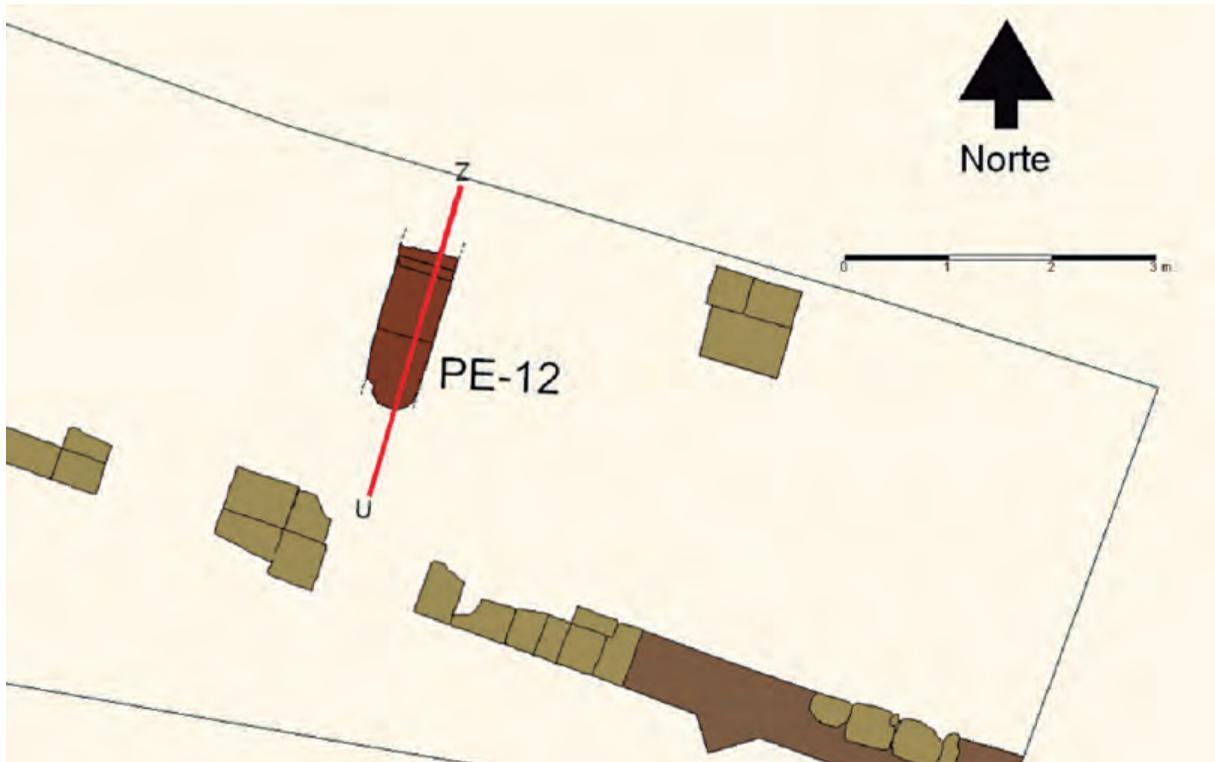
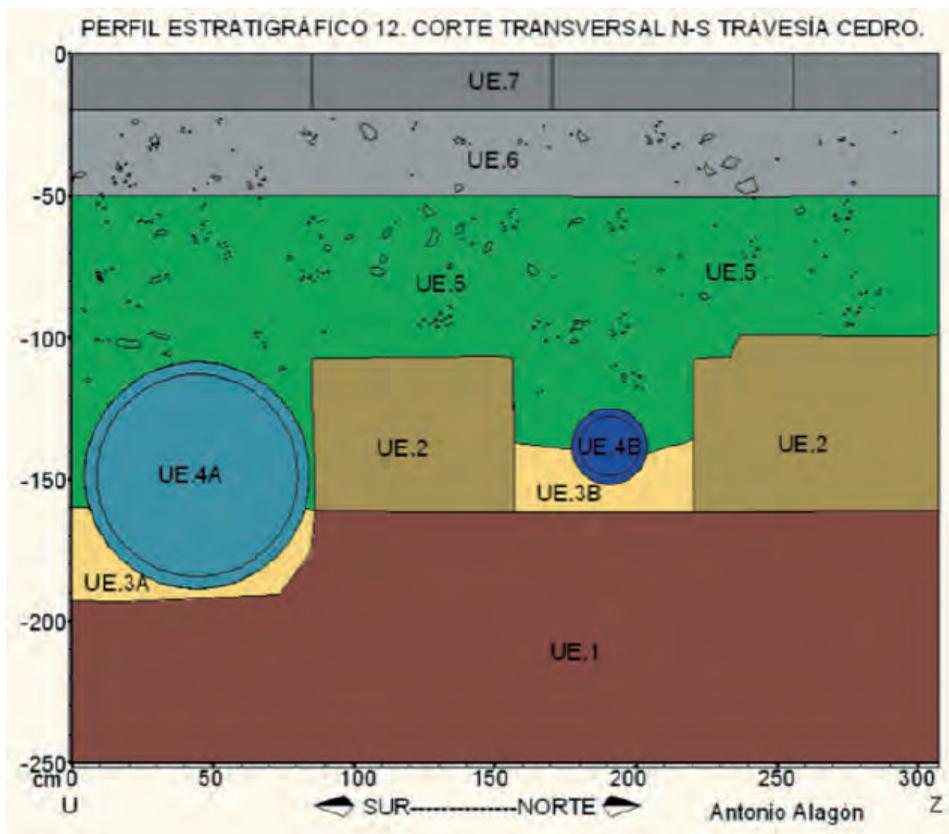
Imagen del perfil estratigráfico 12.

Muro de época romana. *Perfil estratigráfico PE12*

Aproximadamente a mitad de la travesía del Cedro, a una profundidad de -100 cm en su cota más baja y de -165 cm en la más elevada, aparecen tres sillares alineados formando un muro orientado norte-sur y disposición perpendicular al actual eje de la calle. Con una altura de 55 cm y 110 cm de longitud (en el único sillar mensurable), posee las habituales medidas de piezas de *opus quadratum* de otras cimentaciones romanas localizadas en diferentes puntos. Se trata de un antiguo muro de piedra arenisca local del que se conservan parcialmente dos hiladas que apeaban directamente sobre el estrato rocoso natural subyacente. La disposición y localización de este muro en nada encaja con el parcelario actual, aunque, por el contrario, coincide perfectamente con los ejes de orientación de los restos de estructuras hallados en la calle Ramiro el Monje, a pocos metros al sur, descritos en apartados anteriores. Por cota y características técnicas nos encontraríamos de nuevo ante parte de una cimentación soterrada, ya que no aparecen superficies erosionadas por contacto con agentes externos, ni caras trabajadas especialmente para actuar como muro visible. Estas piedras perfectamente escuadradas poseen un ínfimo nexo de tierra natural entre sí, dentro del cual se han localizado fragmentos de material arqueológico vinculado al periodo romano imperial, entre ellos: cerámicas de almacenaje (ánforas), cerámicas de mesa (cerámica común oxidante y *terra sigillata* hispánica), fragmentos de material de construcción (pequeñas concreciones de *opus signinum* y fragmentos de tégula e ímbrice).

Sin duda, nos hallamos ante otra estructura de carácter urbano perteneciente a los primeros dos siglos de la era, conclusión a la que se puede llegar a partir del análisis del citado material arqueológico. También podemos determinar que los límites del parcelario de la travesía del Cedro responden a un entramado caótico y de características medievalizantes, que no coinciden con la orientación y la delimitación de las estructuras murales de época romana imperial descritas en este apartado u otras conocidas del entorno.

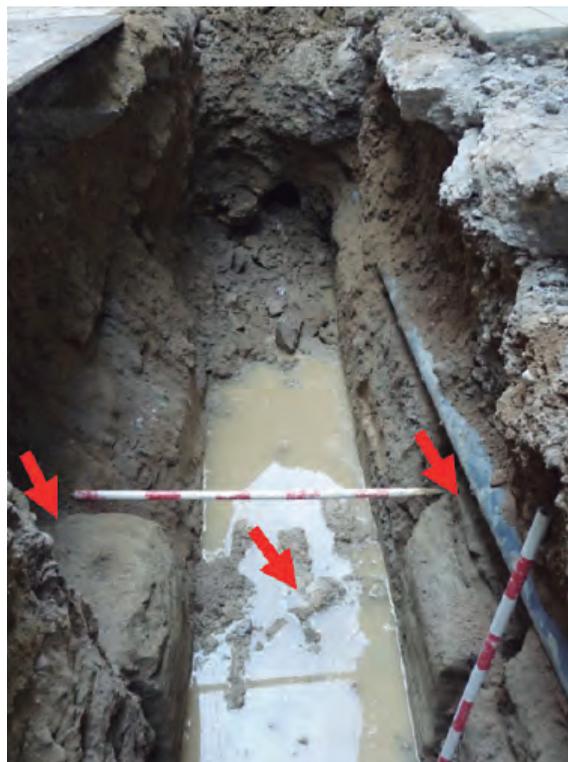
Travesía del Cedro. Detalle de sillares de muro de *opus quadratum*.

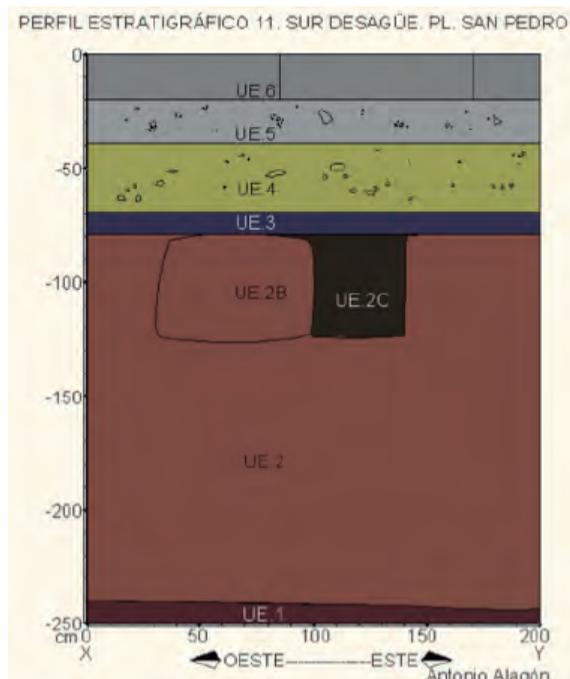
Imagen del perfil estratigráfico 11.

Drenaje abierto sobre estrato rocoso. Perfil estratigráfico PE11

PERFIL ESTRATIGRÁFICO 11

UE.1. Arenisca natural. Sustrato rocoso típico de la ciudad. Color marrón rojizo. Aparecen diaclasas verticales. Conformaba una base estructural natural que recogía escorrentía superficial de niveles topográficamente más elevados. Corresponde al fondo del canal de inundación del pequeño barranco natural —noroeste / sureste—. Este barranco estuvo redibujado y reforzado por acción del hombre en algunos puntos, con muros de refuerzo y marcas de labra. Existe pátina basal de meteorización química

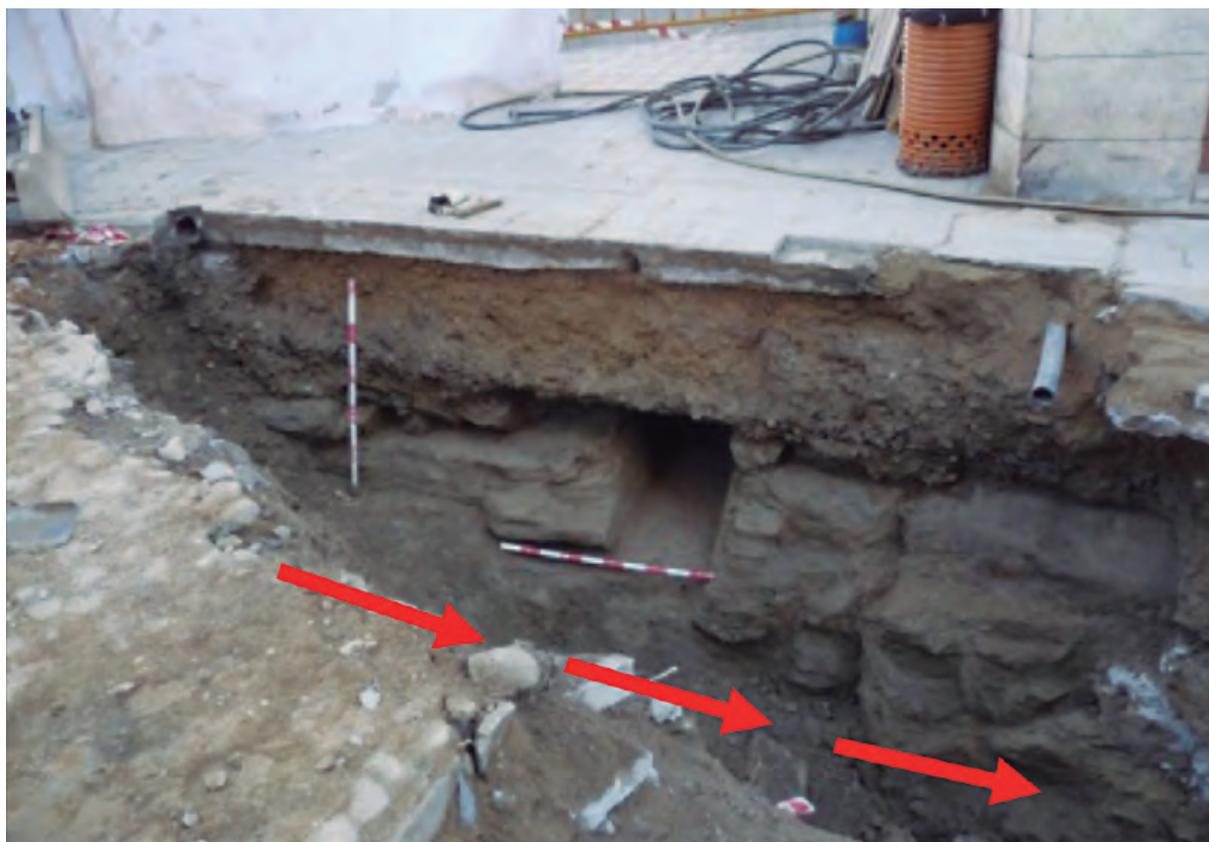
Detalle de la margen izquierda del canal abierto de saneamiento sobre estrato rocoso en la plaza de San Pedro. Las flechas indican la trayectoria del barranco antropizado.

La disposición y orientación de este gran colector, redibujado en el estrato de roca arenisca natural, se orienta desde el noroeste de la plaza de San Pedro, como parte más elevada, hacia el sureste de esta plaza, en el punto de contacto entre esta y la calle Ramiro el Monje. La canalización principal posee pendiente moderada hacia el sureste²⁰, aprovechando

un abarrancamiento geológico readaptado por el ingenio humano, racionalizando el esfuerzo y aprovechando la capacidad natural de evacuación de aguas del sustrato rocoso, tanto por pendiente como por cualidades de impermeabilidad y líneas de debilidad de la roca, suponiendo una respuesta sencilla a un problema técnico complejo, heredado del *oppidum* ibérico.

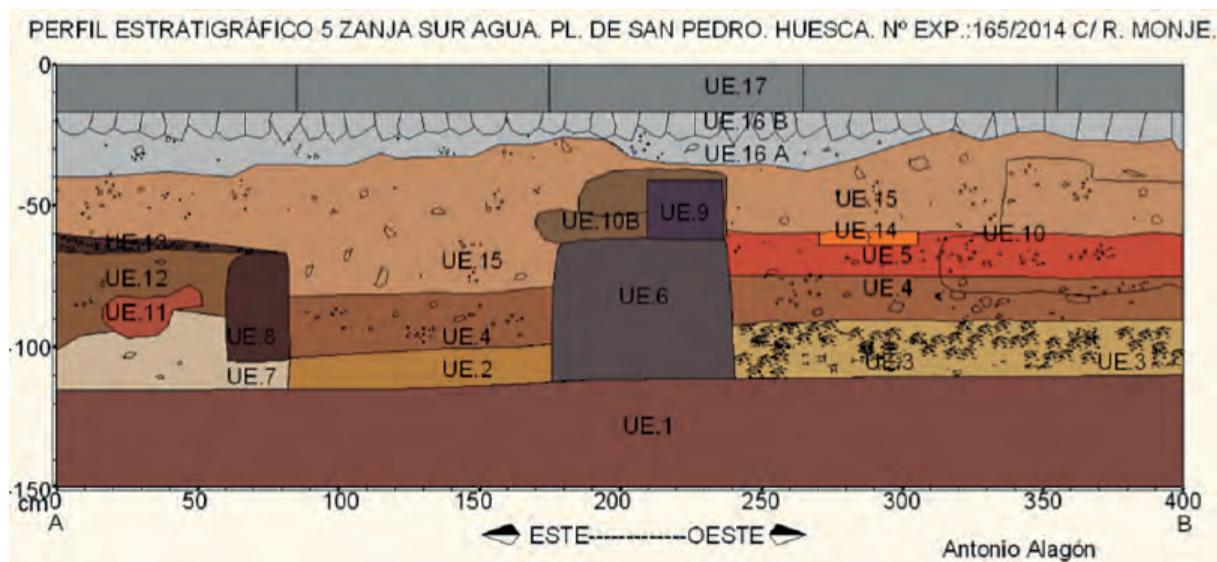
Imagen del perfil estratigráfico 5.

Muro de contención. Perfiles estratigráficos PE5, PE6 y PE7

Desde los primeros momentos de la obra los movimientos de tierra sacaron a la luz un básico y rudimentario muro de mampostería y sillares irregulares de aproximadamente 20 metros (dispuestos este-oeste), de muy mala calidad y tosca fábrica, de entre una y tres hiladas de piedras amorfas e irregulares, dispuestas vagamente «a sogá». Muro de mampuestos de arenisca local, sin nexo entre ellos (salvo fina capa de tierra natural como agente nivelador y ripios aislados) que recorrerá todo el límite meridional del tramo de la calzada norte de la plaza de San Pedro. Aparece a escasos centímetros bajo el nivel actual de la calle, solamente interrumpido por tuberías de época contemporánea que drenaban desde el interior de la plaza hacia el norte, en su búsqueda del colector general de saneamiento, desmantelando a su paso este muro de forma puntual.

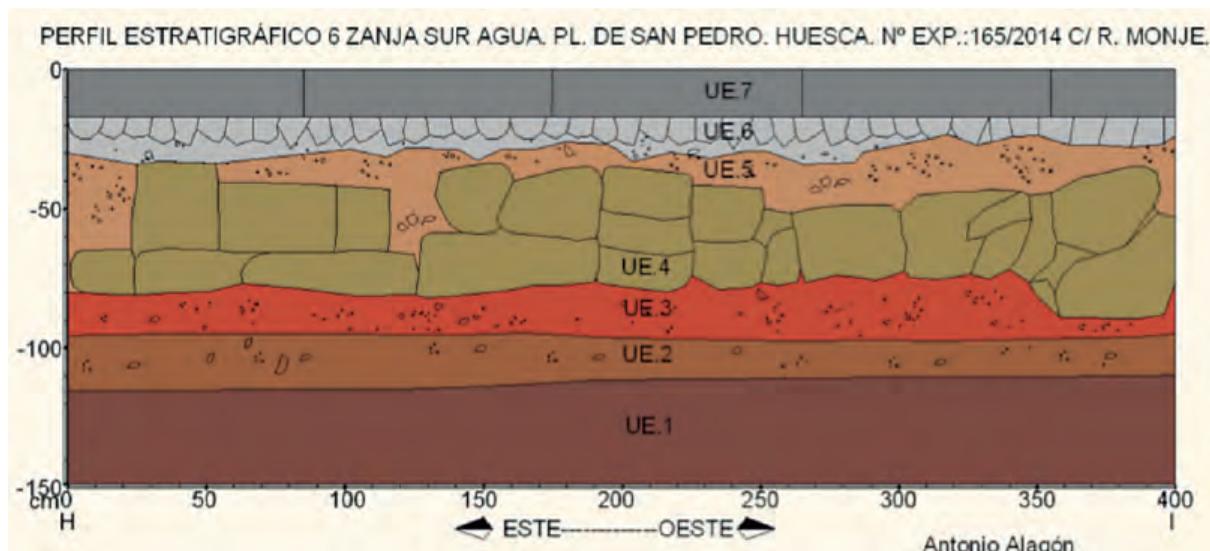
Imagen del perfil estratigráfico 6.

PERFIL ESTRATIGRÁFICO 6

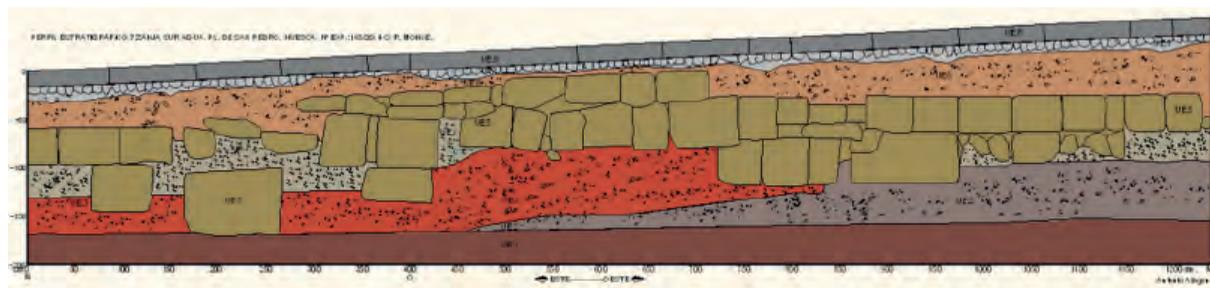
Imagen del perfil estratigráfico 7.

PERFIL ESTRATIGRÁFICO 7

- UE.5.** Tosca estructura de sillares de roca arenisca cuarcífera de la zona formada por dos hiladas. Muro de contención del terreno situado al sur.
- UE.6.** Potente nivel de relleno compuesto por gran cantidad de tierra gris con escombros de mortero pobre de cal y enlucidos, fragmentos de ladrillo

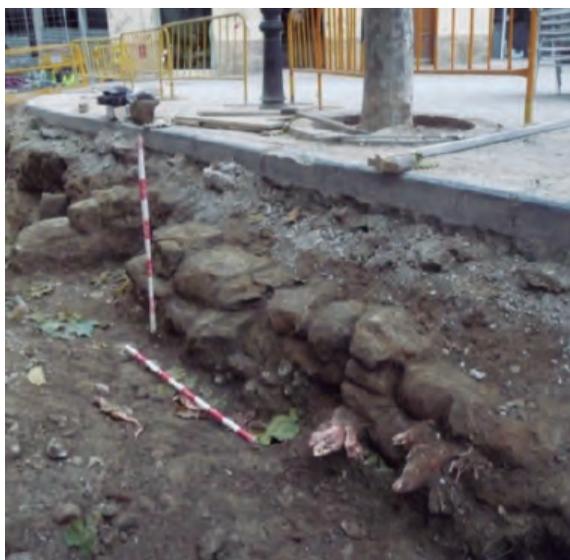
Detalle del muro de contención de la plaza de San Pedro.

Los mampuestos que conforman este irregular muro presentan su superficie orientada al norte con huellas de erosión mecánica, algo que no sucede en las caras opuestas orientadas al sur. Esto hace pensar que este muro prevalecía expuesto y visible en su vertiente septentrional, por el contrario, la cara meridional se encontraría oculta, soterrada y protegida, intuyendo que nos hallamos ante un muro de contención del terreno, a modo de abancalamiento, que delimitaría un espacio situado al norte de la plaza actual.

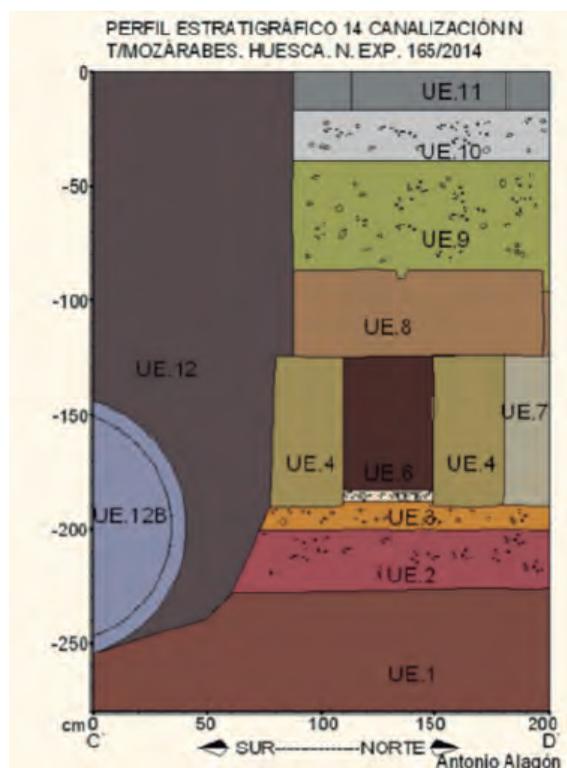
Imagen del perfil estratigráfico 14.

PERFIL ESTRATIGRÁFICO 14

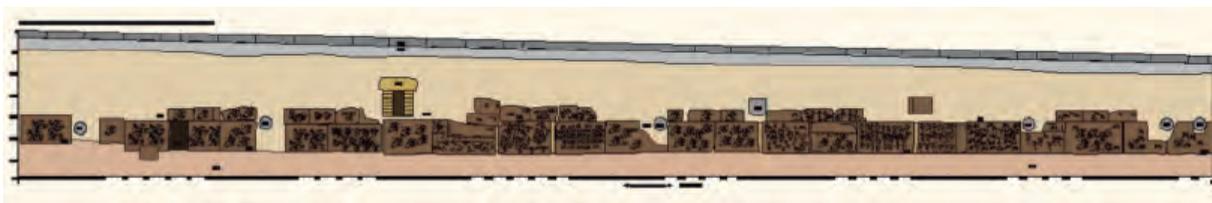
La cloaca romana vista desde el sur. Perfil estratigráfico PE15.

Nos encontramos ante el hallazgo de una imponente obra pública de canalización de aguas, de fábrica inequívocamente romana. Las dimensiones y características técnicas de esta estructura hidráulica soterrada hacían factible una funcionalidad vinculada al drenaje por gravedad o presión natural a modo de cloaca o conducción de aguas limpias. No obstante, por su gran tamaño, solidez y trabajo de labra (con marcas de dirección y almohadillado en algunos casos) se podría pensar que algunas de estas piezas de sillería fueron reutilizadas de estructuras anteriores, lo que advierte de la posible existencia de grandes inmuebles cercanos debido a la magnitud y cantidad de las piezas constructivas.

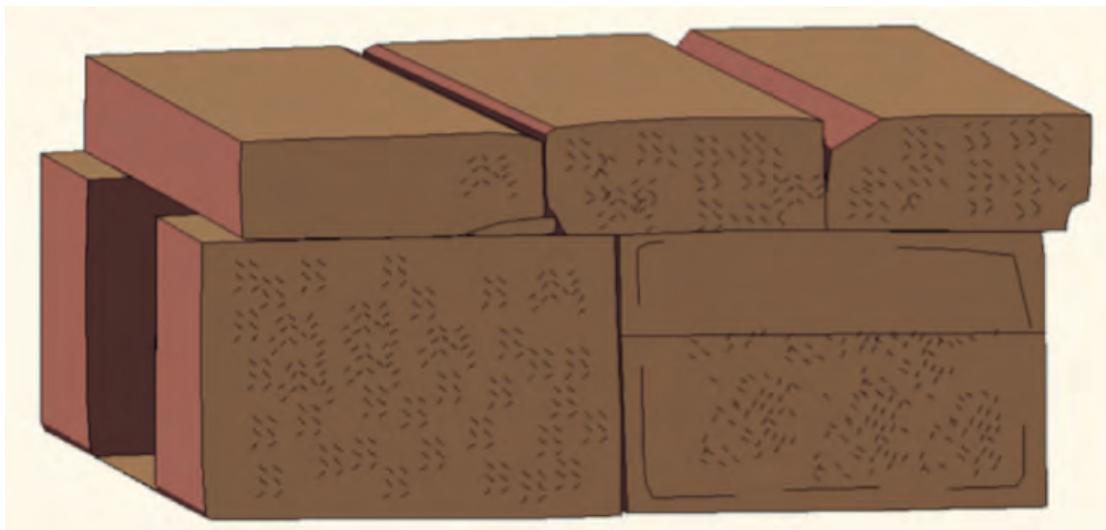
Reconstrucción del tramo central de la cloaca de travesía Mozárabes, según sondeo H2.

de esta manera, un sistema de saneamiento híbrido, en el que se alternan tramos de potentes estructuras hidráulicas cubiertas, con espacios abiertos o barranco antropizado, donde el hombre antiguo racionalizó los recursos naturales a su alcance y los adaptó a las nuevas necesidades.

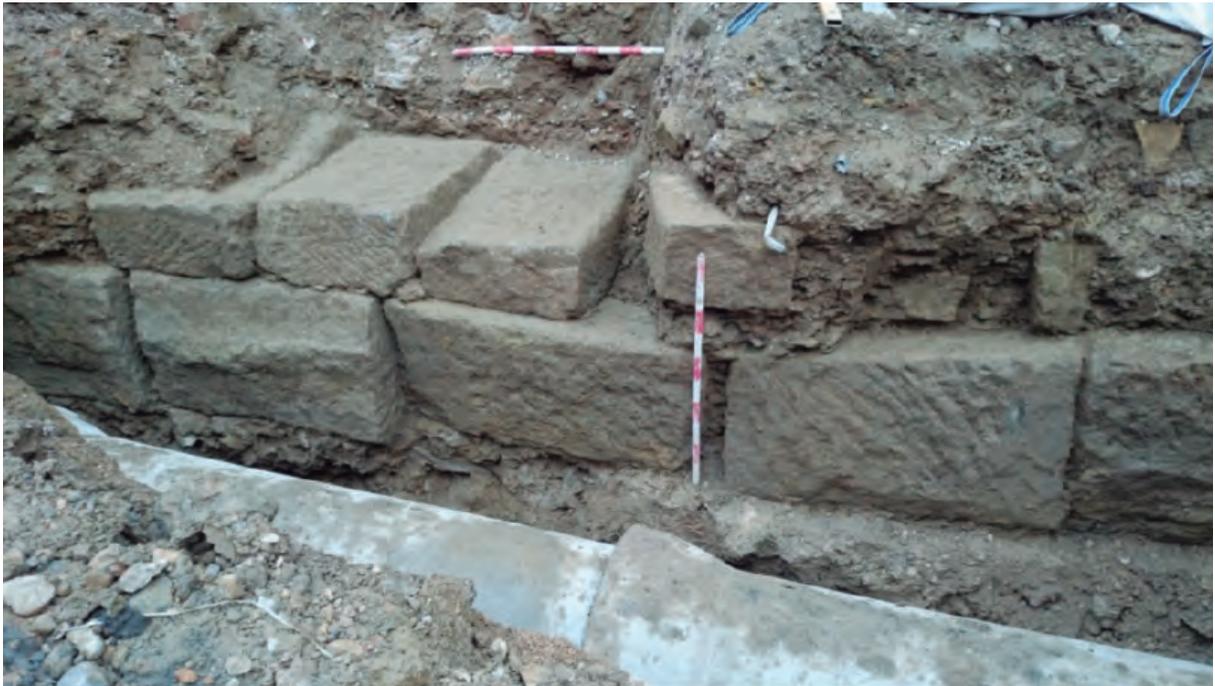
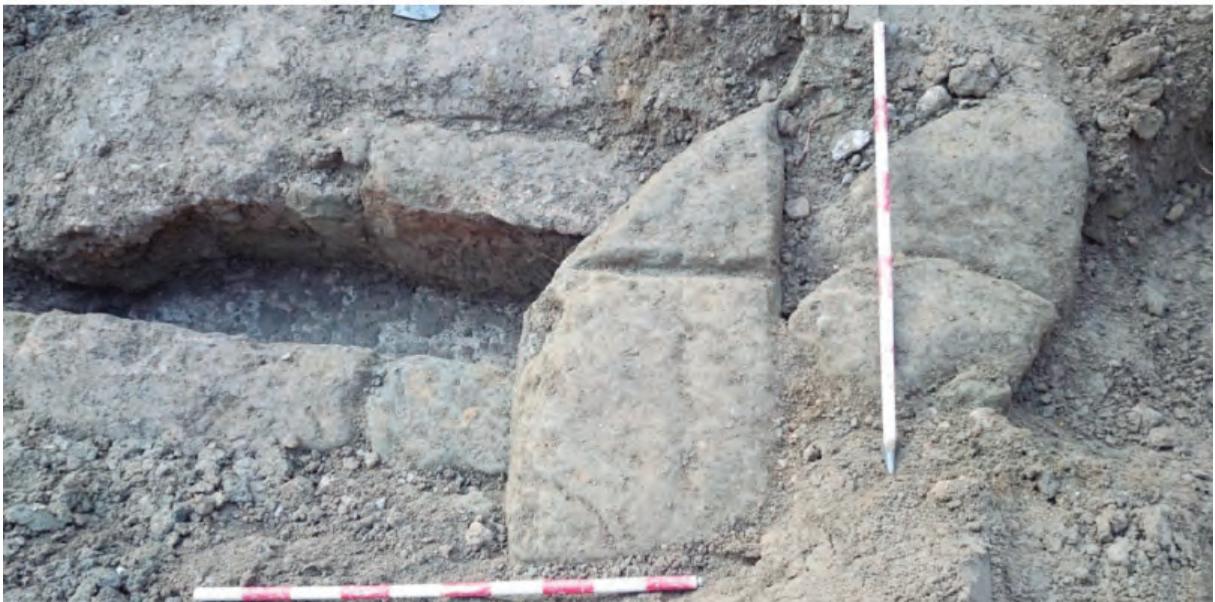
Imagen frontal sur (arriba) y cenital (abajo) de infraestructura hidráulica o cloaca.

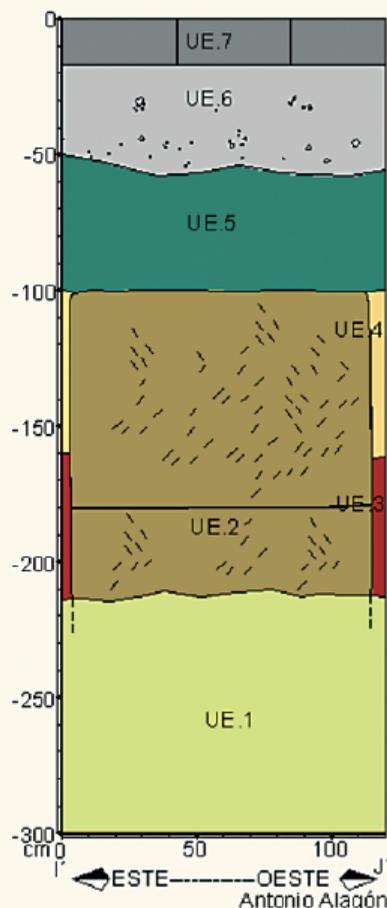
PERFIL ESTRATIGRÁFICO 17. ZANJA COLECTOR
C/S. SALVADOR. DOMUS ACCESO Nº EXP. 165/14/2015

- UE.3.** Sillares de arenisca local en situación primaria, que forman parte de una estructura urbana, *domus* de época romana, en torno al cambio de era. Color marrón claro.
- UE.4.** Relleno de tierra rojiza de compactación media que sirve de nivelación del terreno. Marca nivel de amortización máximo del estrato de cronología romana. Material arqueológico mueble de época romana, en torno al cambio de era.
- UE.5.** Relleno de composición heterogénea de época medieval / moderna. Coloración grisácea y compactación media / baja.
- UE.6.** Nivel de hormigón industrial de época contemporánea para asentar la acera actual. Color gris oscuro con gravas y clastos. Alto nivel de compactación. Finales del siglo xx.
- UE.7.** Bordillos prefabricados en hormigón industrial. Acera de finales del siglo xx utilizada hasta la actualidad. Color gris azulado.

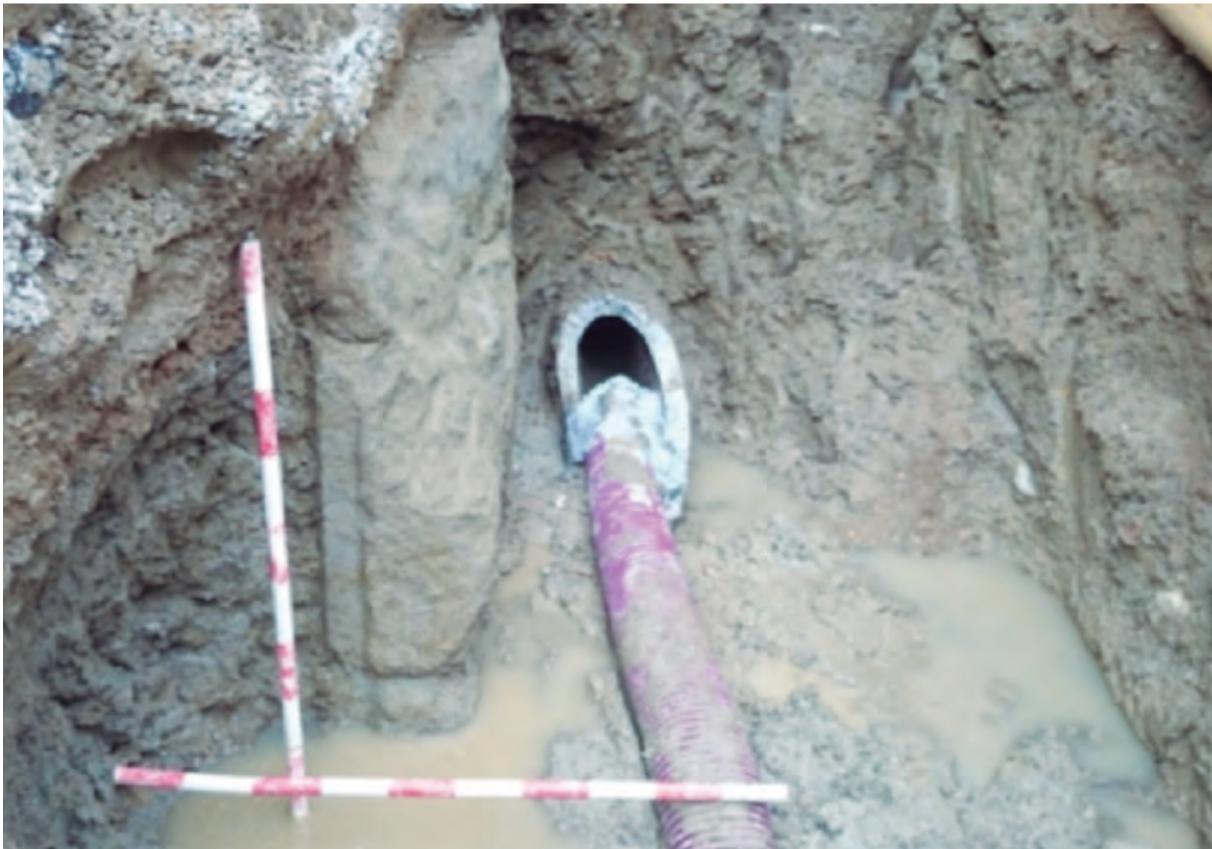
Acceso a *domus* con huellas de engarce de marquetería en jamba.

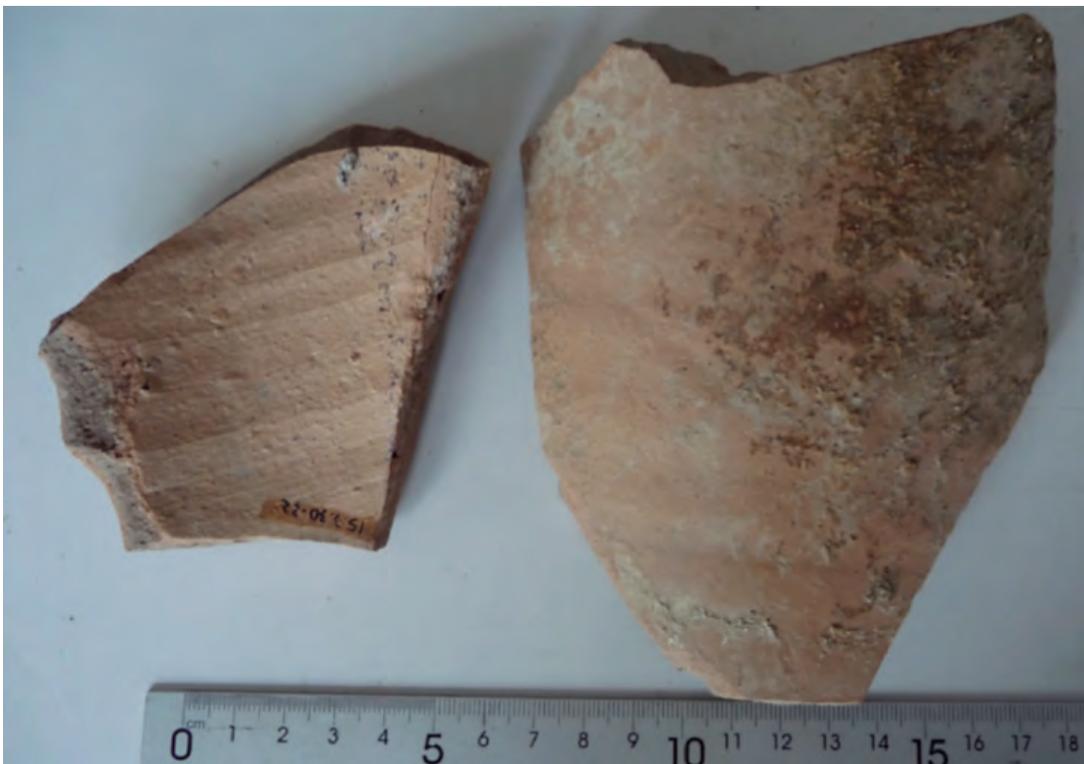
Fragmento de tubería de conducción de agua de boca de cerámica de época romana imperial. Calle San Salvador.
