LA GRANJA DE COLONIZACIÓN DE ALMUDÉVAR: DE REFERENTE A RUINA¹

Francisco Javier DE LA FUENTE COBOS*

RESUMEN.— La granja de colonización del Almodévar, gestionada por la Confederación Hidrográfica del Ebro, fue un referente en la historia de la agricultura española en los años treinta del siglo XX. Ni su potencial agrícola ni el valor arquitectónico de sus edificios evitaron que cayera en el abandono y la ruina. Actualmente se ha dotado a la explotación de la categoría de bien protegido, no sin tener aún un futuro incierto.

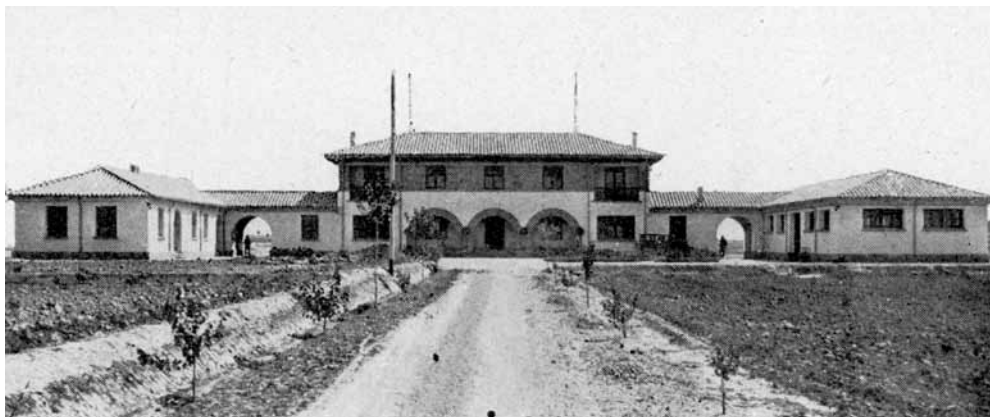
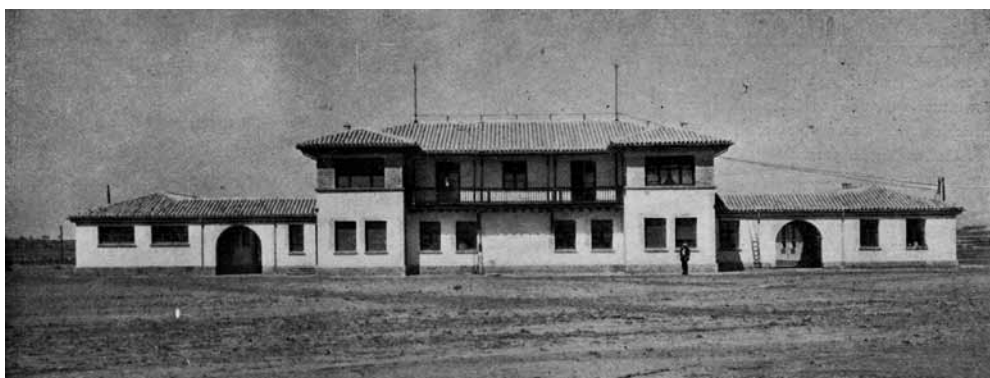
*Vistas frontal y posterior del conjunto del edificio principal antes de 1931 (frente).
(Archivo de la Confederación Hidrográfica del Ebro)*

Para poder llevar a cabo todos esos trabajos se proyectaron hasta siete edificios. El principal, destinado a oficinas y viviendas, destaca del resto. En la planta baja, totalmente enfoscada, se abren tres huecos rematados en arcos de medio punto que

dan acceso a un porche regionalista en el que se sitúa la entrada. El piso superior, que corresponde a la planta noble, destinada a residencia, deja visto el ladrillo y se enriquece con una moldura, dos solanas en el frente y una terraza balconada en la parte

El volumen prismático del edificio principal se estiliza con inteligencia hacia los lados mediante dos cuerpos, de planta baja, horadados por grandes arcos²⁰ que permiten el acceso al resto de la explotación y que tienen su continuidad perpendicularmente para formar una plaza que dirige a todo aquel que se encuentre en ese punto hacia la entrada del complejo. El brazo de la izquierda tenía dos viviendas más, una para las visitas y otra para la familia del capataz. Por supuesto, eran más modestas que las del ingeniero y el perito agrónomo. Y el brazo de la derecha lo ocupaba la nave en la que

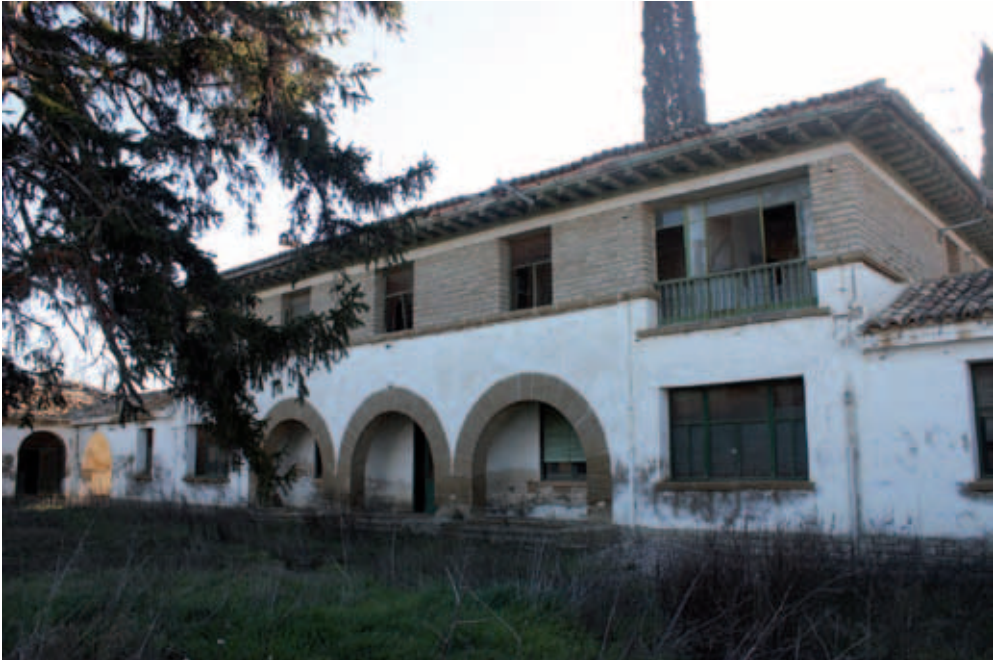
*Detalles regionalistas en los arcos del porche y en el ladrillo visto del piso superior.
(Foto: Javier de la Fuente Cobos)*

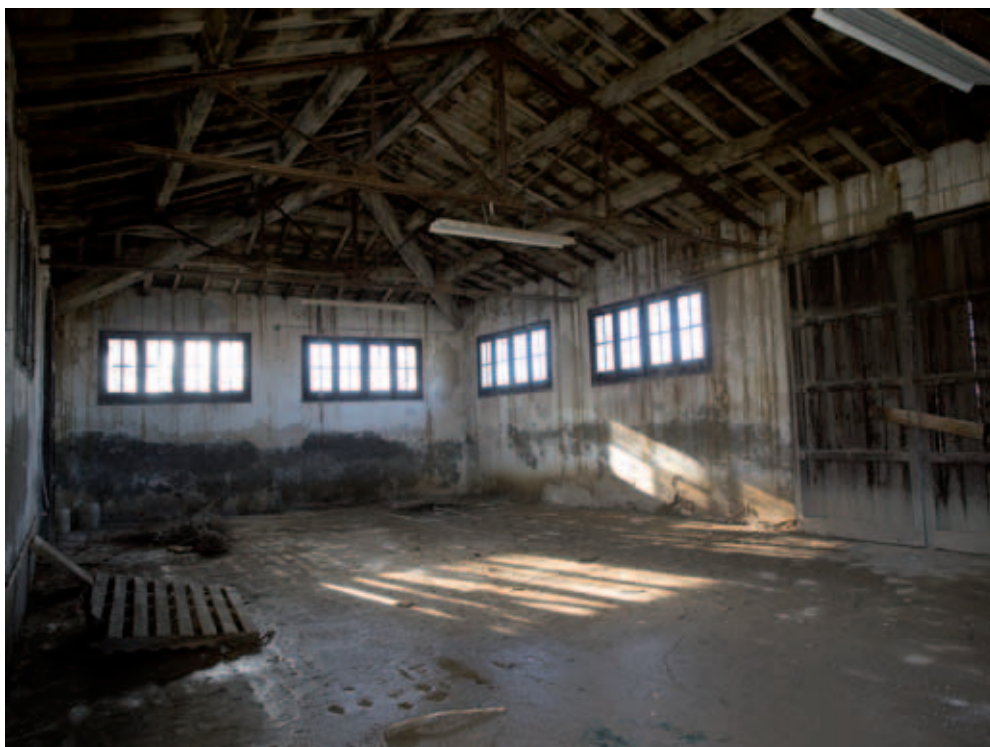
Cerchas de la cubierta de la nave. (Foto: Javier de la Fuente Cobos)

Como se ha dicho, Regino Borobio prefería mirar hacia la arquitectura popular y tradicional sin rechazar los usos y las técnicas constructivas del momento. Por ello todos los edificios de la granja tienen un denominador común: una estructura de pilares de ladrillo a modo de esqueleto, un basamento de piedra, varias crujías y muros de cerramiento de ladrillo —en ocasiones, de mampostería— enfoscados con mortero de cemento. Los forjados los componen, en el edificio principal, viguetas de hierro con encofrados, además de vigas de madera y cielo raso en el piso superior que ocultan el bajocubierta con el maderamen que forman las diferentes aguas; también vigas de madera en los secundarios, además de viguetas de hierro con otras de madera en los destinados a uso agrario, y las cubiertas son de teja árabe sobre tablazón y cañizo enlucido para los techos, o directamente sobre cerchas metálicas en el caso de la nave destinada a almacén y taller.¹³

¹³ Los edificios destinados a caballerizas y vaquería, que son los que alternan forjados de viguetas metálicas en la división de los pisos con otras de madera bajo la cubierta, presentan además en su estructura pies derechos de hierro fundido en la parte central del espacio ocupado por las bestias.

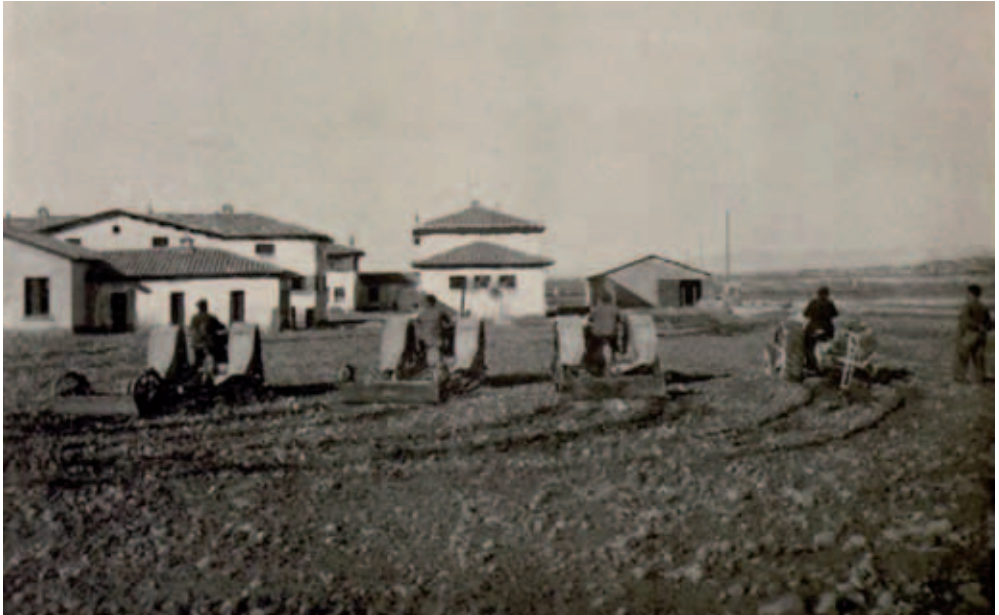
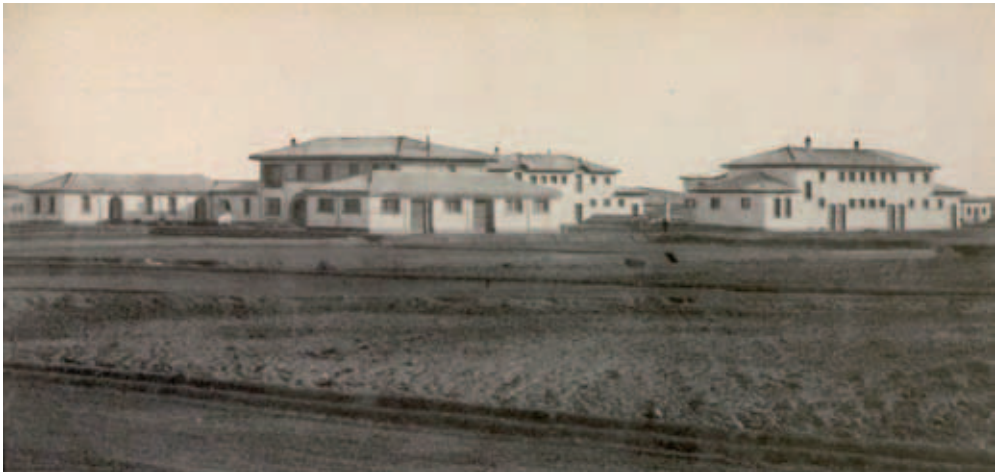
Operarios haciendo una muestra con los tractores y estado del terreno de la granja durante los trabajos de nivelación de 1932. (Revista Ford)

En referencia a la nivelación del terreno, la revista *Ford*¹⁸ publicó en 1932 un interesante artículo sobre el particular en el que la granja era el modelo elegido para tratar el tema, lo cual indica la trascendencia de tales movimientos y el importante papel que jugó la explotación. El texto, que explica cómo puede llevarse a cabo la nivelación del terreno según su inclinación, la caída del agua o si se realiza en parcelas regulares en lugar de hacerlo siguiendo las curvas de nivel (en este último caso es menos costoso pero más molesto para el posterior trabajo de los agricultores), es también una valiosa fuente documental por las fotografías que lo acompañan. En ellas se puede ver a los obreros subidos en los tractores o posando junto a ellos, además de roturando y nivelando las parcelas junto a los edificios, de tal manera que gracias a esas imágenes se puede confirmar que en 1932 la granja estaba funcionando pero todavía no contaba con la explotación de gran parte de sus cultivos.

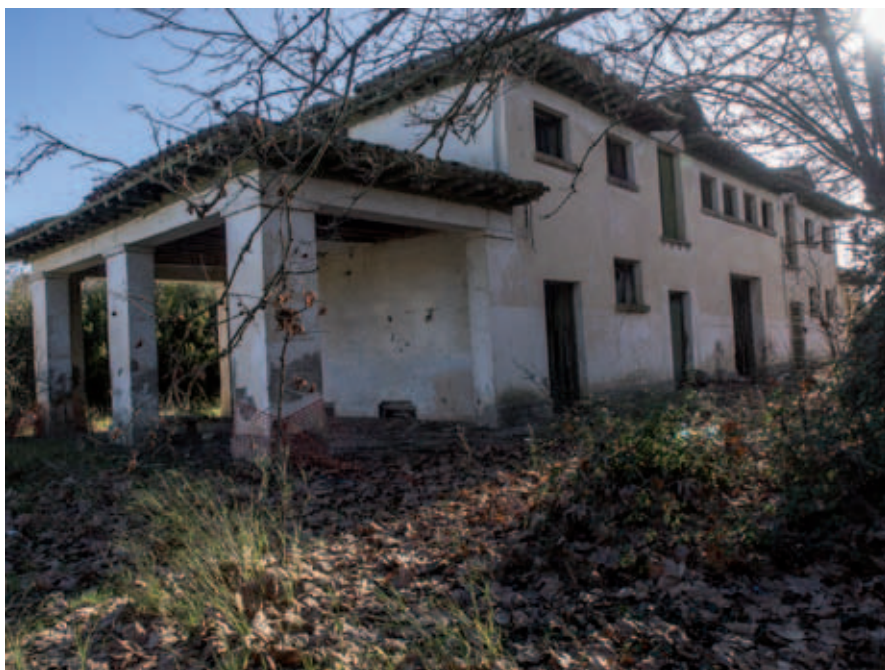
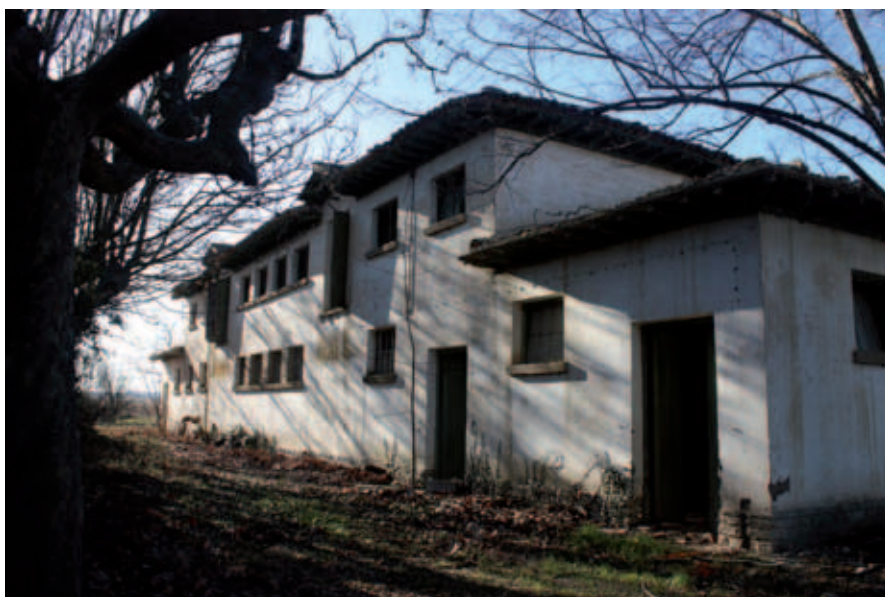
*Vista trasera del edificio destinado a vaquería y del destinado a establo y caballerizas.
(Foto: Javier de la Fuente Cobos)*

Los edificios destinados a vaquería, a la derecha, y caballerizas, a la izquierda, casi son idénticos en su diseño y su aspecto, salvo por el cobertizo del segundo. Por lo demás, coinciden en mostrar los pilares de ladrillo visto al nivel de las ventanas y en la disposición de los huecos. Estos, pese a jugar con la simetría, quitan una pesadez visual que, una vez más, se aligera hacia los extremos mediante el escalonamiento de volúmenes. En planta, la zona central la ocupa la escalera que asciende al piso superior y que hace las veces de eje de simetría de las dependencias agrícolas, unas destinadas a cuadra y otras a establo, con los respectivos pesebres, además de zona de cría, almacén para aperos y silos para forraje y piensos. El piso superior se distribuye entre el granero, el secadero y las viviendas del vaquero y el mozo de cuadra.

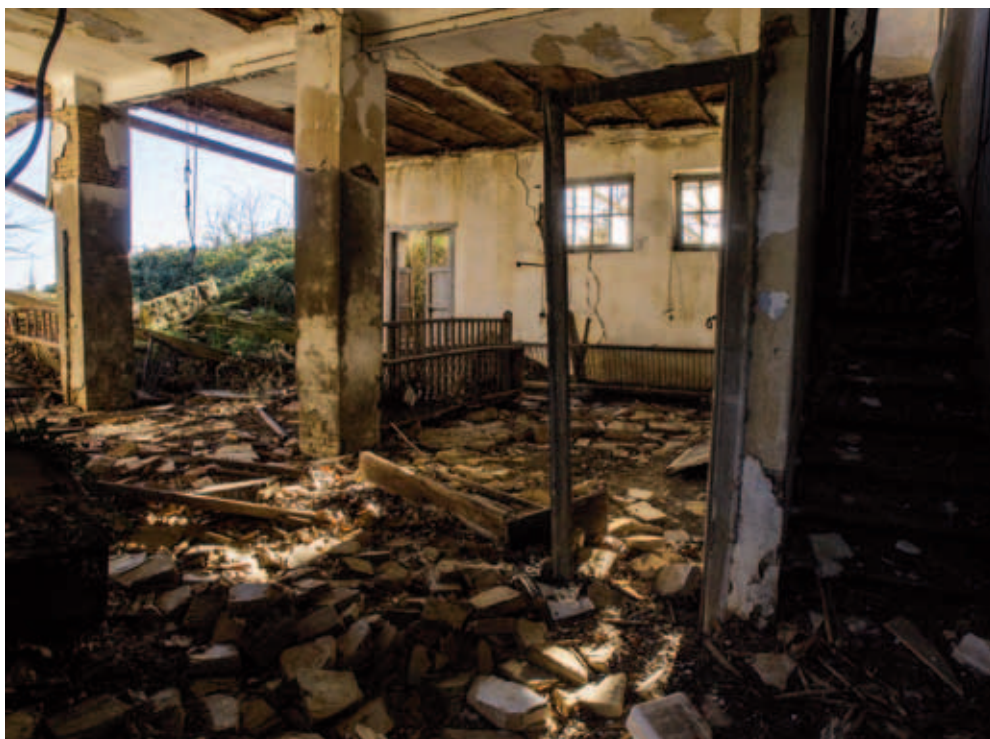
Interior arruinado de uno de los edificios auxiliares. (Foto: Javier de la Fuente Cobos)

Esta declaración permite hacerse una idea de cómo llegó la granja a los años noventa: con edificios declarados en ruina desde prácticamente el inicio de la nueva actividad, lo que precipitó que en 2015 la Universidad se reuniera con la Confederación
