ESCUDRIÑANDO EN EL ENTORNO DE LA CATEDRAL DE HUESCA

Antonio NAVAL MAS*

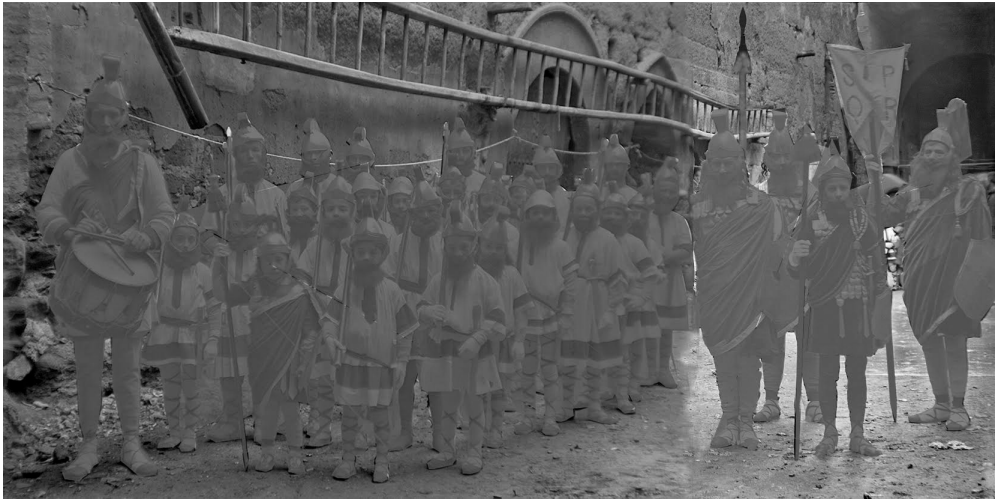
Figura 1. Fotografía tomada antes de 1936. (Foto: Ricardo Compairé, recreada por el autor. Fototeca de la Diputación Provincial de Huesca)

Existe una fotografía de Ricardo Compairé de antes de la Guerra Civil que resulta desconcertante tras comprobar la desintegración que ha experimentado el lugar donde fue tomada. La realizó con ocasión de la preparación del desfile que el grupo de romanos (adultos y niños) hacía en Huesca el día de Jueves Santo con el obispo desde su antiguo palacio (fig. 1). Los romanos están agrupados ante la sala de la limosna, en el tramo con perspectiva final donde hoy está recompuesto el claustro románico. El aspecto actual es el que muestra la fotografía de la figura 2, que realicé en 1977. En realidad, treinta y cuatro años después el deterioro todavía es mayor.

Con ocasión de la Guerra Civil una de las bombas que tuvieron como objetivo la catedral cayó en la parte izquierda de la imagen tomada por Compairé y destrozó, al menos, la puerta de medio punto y parte de la sala de la limosna, dañando quizá también el arcosolio que hay a continuación de la puerta. Este debió de ser finalmente desmontado cuando, hacia 1950, quizá poco después, Antonio Durán buscaba la cara sur del arco de herradura, visible desde el interior de la estancia que había detrás. El aspecto de lo que le apareció es el que muestra la segunda fotografía. Según la imagen de Compairé el resto del muro, hasta el fondo, estaba unificado irregularmente con algún tipo de tosco enlucido en que escasamente se distinguían alguno de los arcos allí existentes. Eso no ocultaría alguna de sus molduras. Difícilmente se distinguiría el segundo de los arcos visigodos situado a continuación del arcosolio. Como se intuye en esa fotografía, parece que estaba cegada la que probablemente fue entrada a la segunda sala capitular. A continuación estaba y está el arcosolio con la flagelación, cuyo bajorrelieve entonces se hallaba oculto según una noticia del periódico *Nueva España* de 1949.¹ Al demoler el tabique, creyeron haber encontrado la sepultura de un obispo.

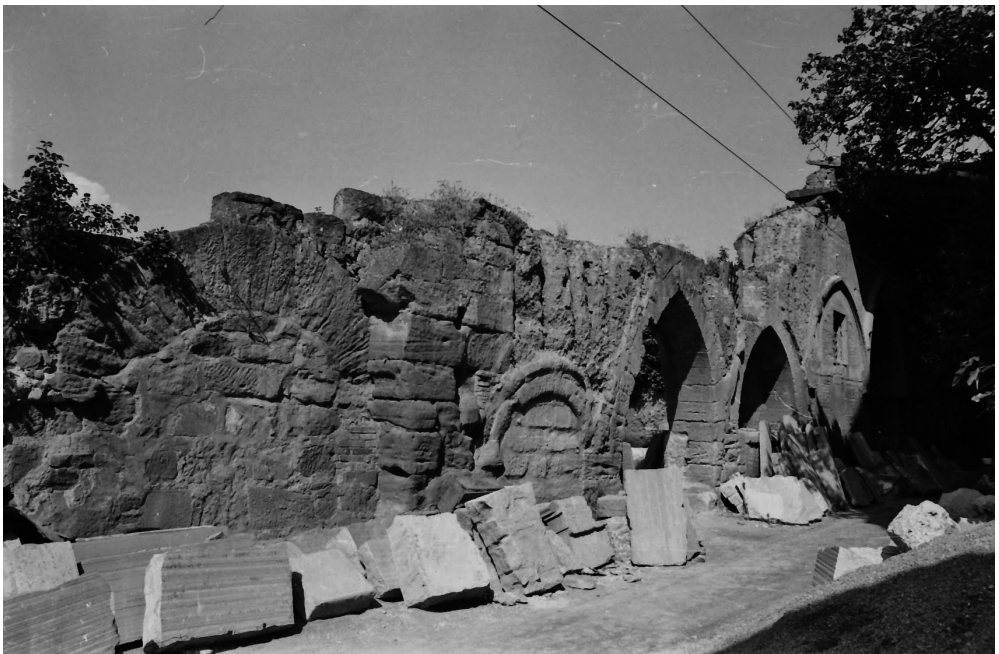
Figura 2. Tramo entre la sala de la limosna y el claustro románico. (Foto: Antonio Naval Mas, 1977)

El siguiente arco estaba cerrado con sillares y en ellos marcada una puerta pequeña adintelada con ventana enrejada encima. Hay de ello noticias documentales. Esta puerta daba a un espacio en desnivel al final del cual está el pequeño arco de medio punto que supongo fue de acceso al huerto mediante escalera de descenso.² Seguían otros dos arcos con pequeña puerta adintelada y ventana con reja encima, cegadas, que daban acceso a la casa del perrero-macero, cuya compartimentación habían anulado distribuciones anteriores. Finalmente está y estaba el acceso a esta casa. Estos tres últimos vanos han quedado dentro del claustro románico que recuperamos en el año 2002.

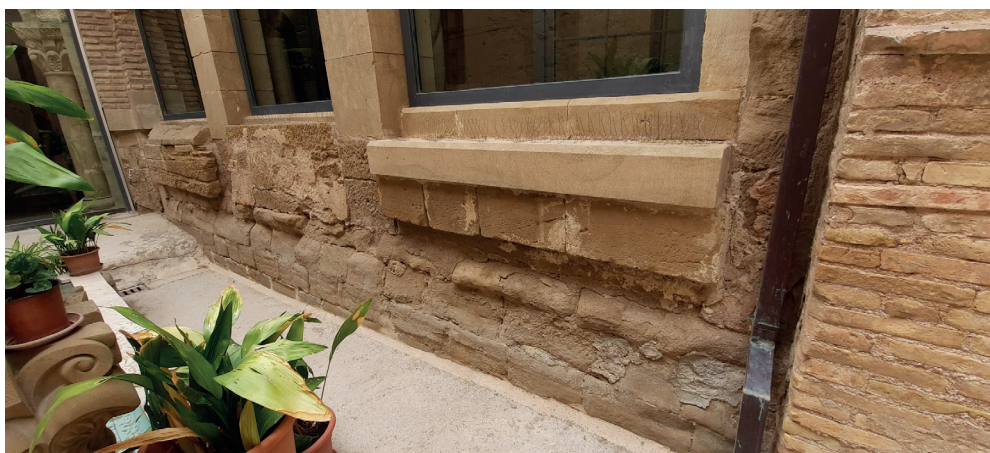
Figura 4. Detalle del patio del claustro románico. (Foto: Antonio Naval Mas, 2021)

A partir de lo hasta ahora aportado, se puede insistir en que la presencia de la etapa musulmana cada vez aparece con más abundancia en la catedral y su entorno. Podemos añadir que en el recuperado claustro románico, en su crujía de levante, los sarcófagos conservados se apoyan en construcción o aparejo de época musulmana, o más exactamente sobre piezas del primer periodo califal (fig. 4). Por el interior este muro fue reforzado en época cristiana. Del primer momento, el califal en la península, los expertos identificaron construcciones con sillares montados a tizón, con frentes de perfil cuadrado a veces, no siempre, cosidos con alineaciones a soga. Este aparejo aparece en numerosos puntos de la claustra de la canónica de Huesca. En el muro o murete de esta construcción del claustro fueron insertadas las basas y los pilares que contribuyeron a delimitar lo que hoy identificamos como claustro románico. En esta crujía, junto al ángulo del noreste, la Escuela Taller Joaquín Costa, hacia 1998, localizó, descubrió y repuso una basa allí conservada, lo que permite deducir que para la crujía se aprovechó obra anterior y que era esta semejante a la contigua del lado norte, de solución medieval cristiana.

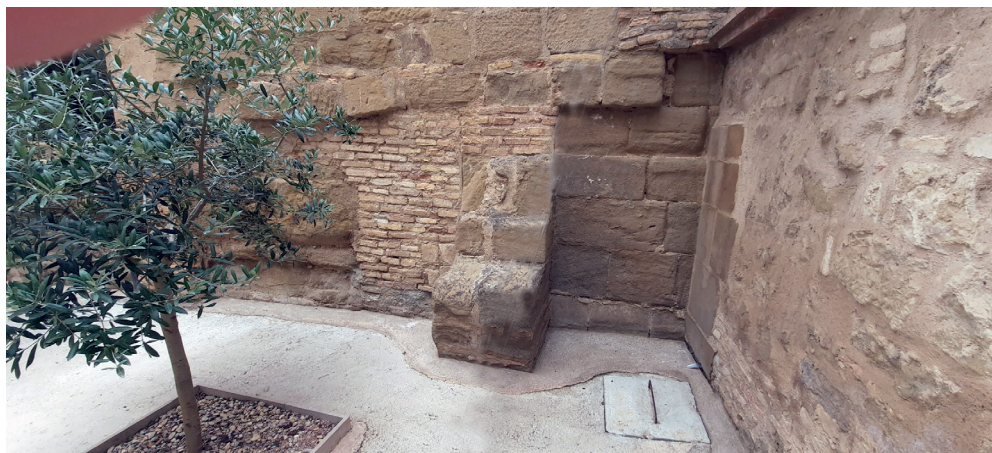
Figura 5. Restos de muro en el patio del claustro románico. (Foto: Antonio Naval Mas, 2021)

patio, hay restos de un muro perpendicular a la estructura descrita cuya precisión y angulación exactas no se pueden deducir de los planos levantados (fig. 5). Es imprescindible determinar si está enfilada con el muro del claustro gótico, donde se hallan los ventanales cegados ante los cuales colgamos las estructuras de inspiración medieval para exhibir las tablas conservadas de retablos. Este murete o zócalo del claustro gótico ofrece un aspecto que no está lejos del comentado para el claustro románico. También en él habrían sido incrustados los pilares que sostenían las arquerías ojivales interrumpiendo obra anterior. Dicho de otra forma, ambas estructuras, la románica y la gótica, probablemente están dando información del trazado del patio de la mezquita, o al menos de un patio.

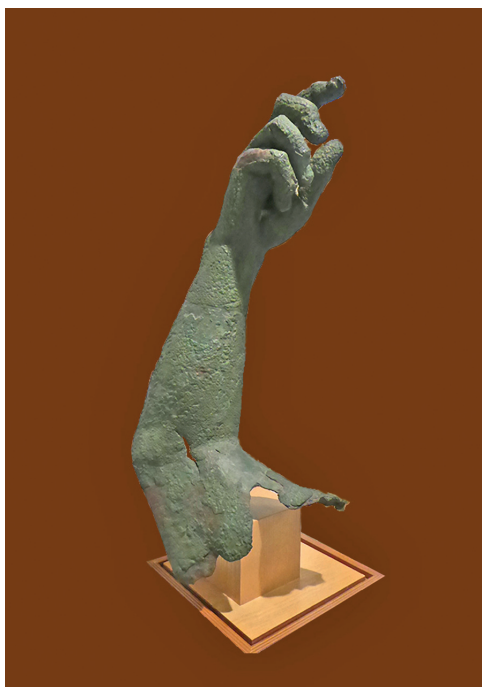
Figura 7. Brazo procedente de la Parroquieta. (Museo de Huesca. Foto recreada por el autor)

Con antelación a esta época, el hallazgo del brazo de bronce de época romana localizado hacia 1886 al preparar el sepulcro del obispo Honorio Onaindía en el interior de la construida Parroquieta, y conservado en el Museo de Huesca (fig. 7), es bastante más importante de lo hasta ahora dicho.

Es este el brazo derecho de una estatua relacionada con la escultura de Augusto de Prima Porta. El brazo es de bronce, de dimensiones mayores que el de un hombre, lo mismo que la escultura de Prima Porta, que tiene no menos de dos metros de altura. Esta escultura, según los estudios realizados, es copia del siglo I d. C. de una estatua semejante en bronce de unos años antes (fig. 8). Actualmente la de mármol se conserva en los Museos Vaticanos.

El parecido o relación entre el brazo de la Parroquieta y el de la escultura de Prima Porta son sorprendentes. A esta observación contribuye que el bronce de Huesca no fuera deformado por aplastamiento, sino que llegara íntegro en la parte conservada.

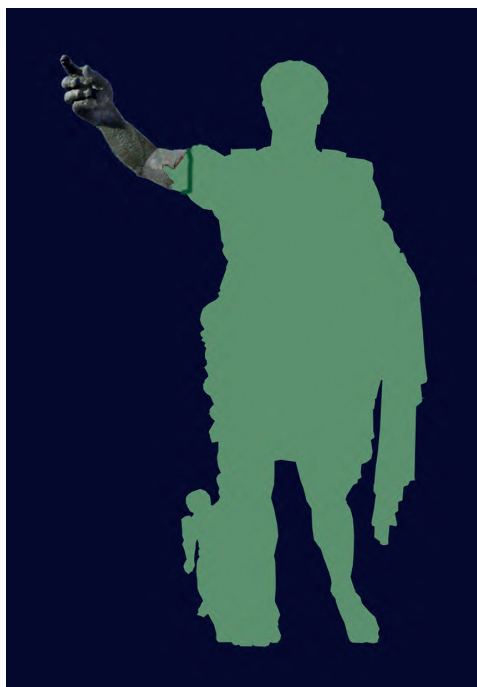
Figura 8. Recomposición del bronce de Augusto de Prima Porta con brazo de la Parroquieta. (Museos Vaticanos. Foto recreada por el autor)
