Aproximación a la iglesia del Sancti Spiritus de Huesca a partir de una intervención de arqueología preventiva

Antonio Alagón Castán*

RESUMEN

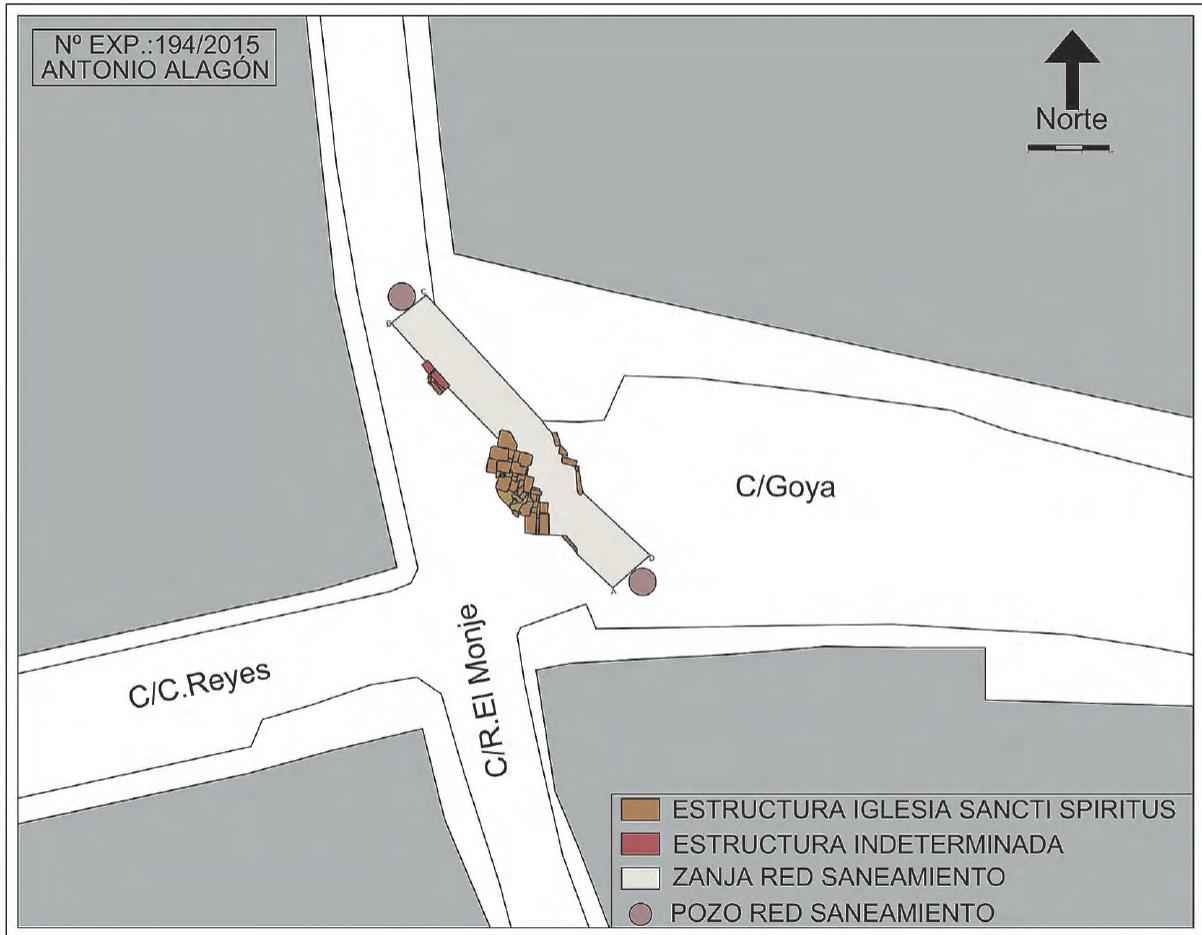
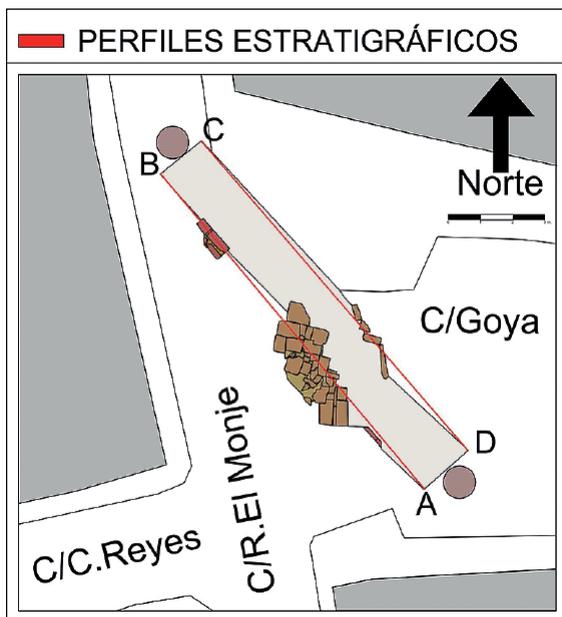
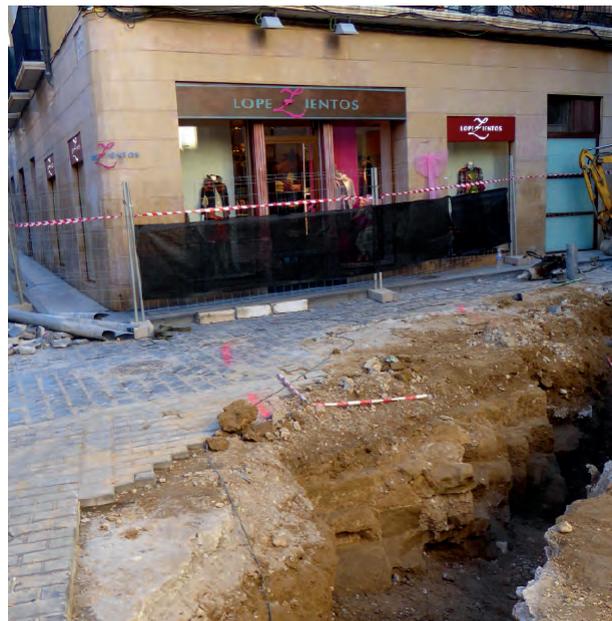
Izquierda: ubicación de los perfiles estratigráficos respecto a la zanja y a las estructuras halladas.
Derecha: detalle de la zanja y de las estructuras.

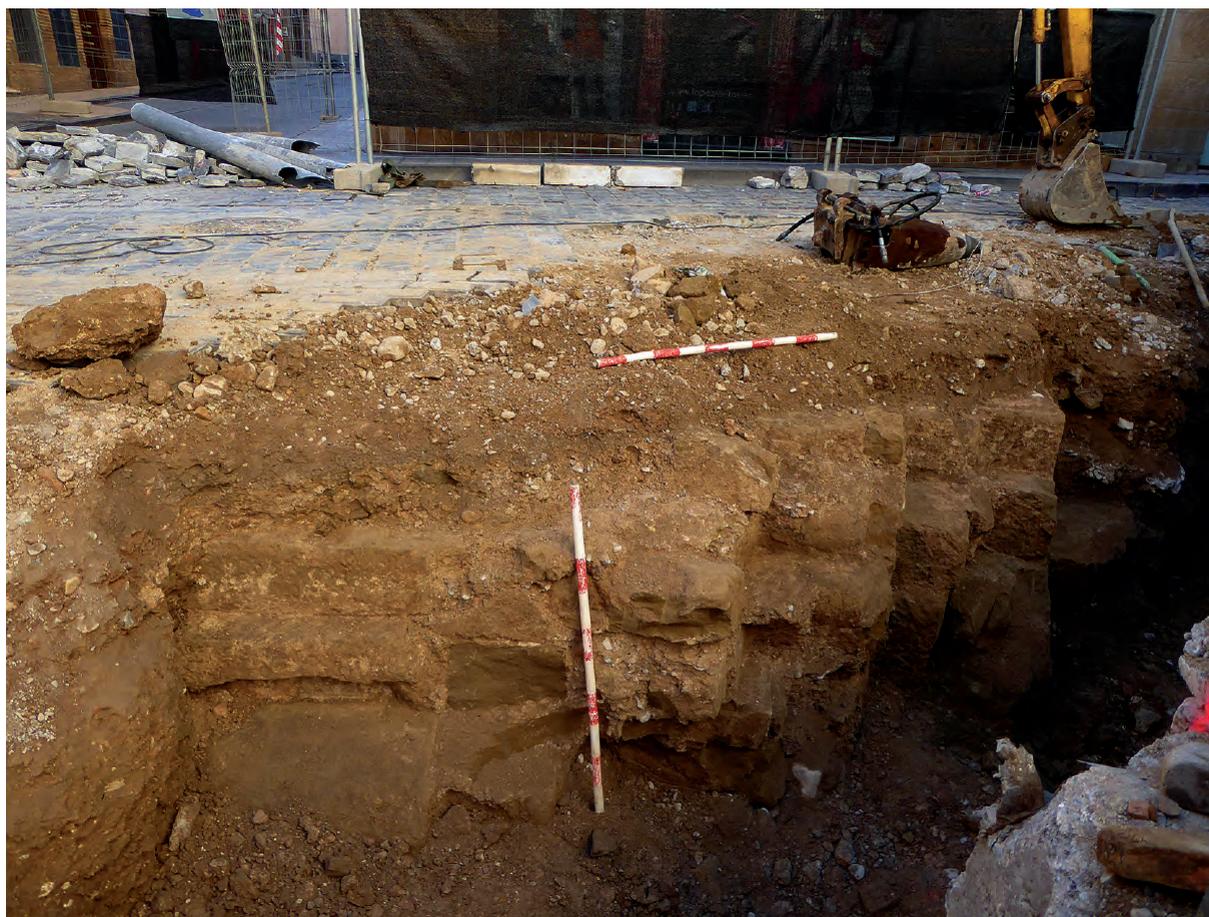
Estructura localizada en el perfil oeste de la zanja (AB). Arriba a la izquierda se aprecia el entronque entre las calles Cuatro Reyes y Ramiro el Monje.

Con el primer vaciado del terreno, a escasos centímetros de la superficie, aparecerán pronto los primeros restos estructurales perfectamente reconocibles en los laterales de dicha zanja, en la zona no afectada por los movimientos de tierra de la apertura de la zanja primigenia de mediados del siglo XX, en cuya realización ya se cortó transversalmente una estructura masiva de sillares de roca arenisca. Estos sillares de tamaños y morfologías heterogéneos, con predominio del tamaño medio, estaban reutilizados de alguna construcción anterior y fueron aglutinados de forma más o menos ordenada para la construcción de una estructura maciza y tosca. Esta estructura, que corresponde a la unidad estratigráfica UE 1004, estaba erigida para no ser vista, dado que no existía ninguna cara visible o «caravista» en sus sillares compositivos, ni tampoco huellas de erosión por meteorización física. Por el contrario, de forma excepcional, se localizaron presencias de pequeñas concreciones de mortero de cal y enlucido en la superficie de uno de los sillares situados más al norte, que bien podría tratarse de los restos de enfoscados que presentaba el sillar en una localización original o primaria, antes de ser reutilizado en esta composición estructural.

La estructura principal conserva tres hiladas de sillares dispuestos a soga y tizón, con su primera hilada asentada en el terreno y la tercera y última interrumpida en algún momento por alteraciones del pavimento a nivel de la calle. Esta construcción se asienta en su mayor parte sobre una capa de arcilla compactada antrópicamente (UE 1003) en la que no se ha localizado material mueble que pudiera aportar información útil sobre su adscripción cultural. En toda su extensión este nivel de arcillas descansa, a su vez, en depósito horizontal, sobre la roca arenisca

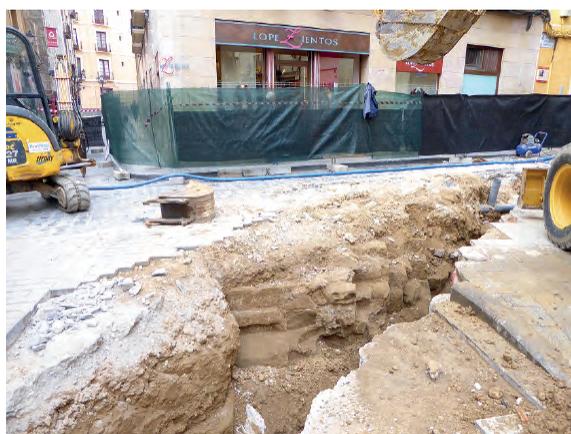
Perfil oeste donde se aprecia la estructura principal UE 1004.

UE 1004. Cota: De -12 a -102 centímetros. **Descripción:** Estructura construida con sillares irregulares de roca arenisca cuarcífera de la zona, reutilizados de construcciones anteriores. Aunque aparecen algunas huellas de enlucido en la cara norte de un sillar, parece tratarse de una estructura construida para no ser vista, con funciones meramente estructurales y no estéticas. **Interpretación:** Por estratigrafía, orientación general, disposición y lugar de ubicación, parece tratarse de los restos de la última reforma del siglo xvii de la desaparecida iglesia del Sancti Spiritus, sobre parte del zócalo de una portada de estilo románico del siglo xiii. Puede interpretarse como los restos del zócalo de asiento de un potente muro o pesada estructura masiva (portada, torre...), de origen medieval.

UE 1004b. Cota: De -12 a -82 centímetros. **Descripción:** Tosco hormigón de mortero de cal y gravas calizas aluviales de pequeña granulometría que sirven de nexo sobre y entre algunos de los sillares superiores de las piedras que componen la estructura descrita en la unidad estratigráfica UE 1004. **Interpretación:** Puede tratarse de los restos de una de las últimas actuaciones de mantenimiento de la estructura desaparecida de la iglesia del Sancti Spiritus, en el punto de contacto entre su fachada y la calle Ramiro el Monje.

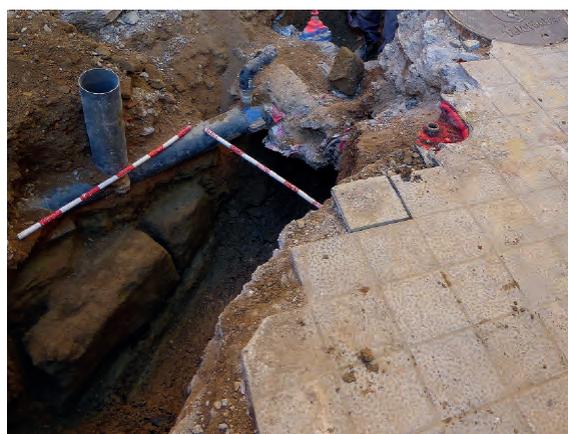
Una de las estructuras secundarias UE 1002.

UE 1002. Cota: De -39,5 a -103 centímetros. **Descripción:** Sillares de arenisca cuarcífera de la zona en disposición primaria. Se asienta directamente sobre la bancada de roca arenisca natural. **Interpretación:** Formaba parte de una estructura, actualmente desaparecida, que conformaba un muro irregular norte-sur de sillares heterogéneos, cuya adscripción cultural no se puede precisar. Esta estructura fue utilizada como base para la instalación de infraestructuras lineales soterradas de las últimas décadas del siglo xx.

La unidad UE 1002 corresponde a un tramo de alineamiento de sillares cuadrangulares del que solo se conservan dos hiladas, apeando directamente sobre el estrato de roca arenisca natural. En este caso parece que los sillares han sido también reutilizados de alguna construcción anterior, pero la falta de material arqueológico mueble asociado y la afección de intrusiones contemporáneas hacen que estos vestigios tampoco puedan ser vinculados a ningún periodo concreto.

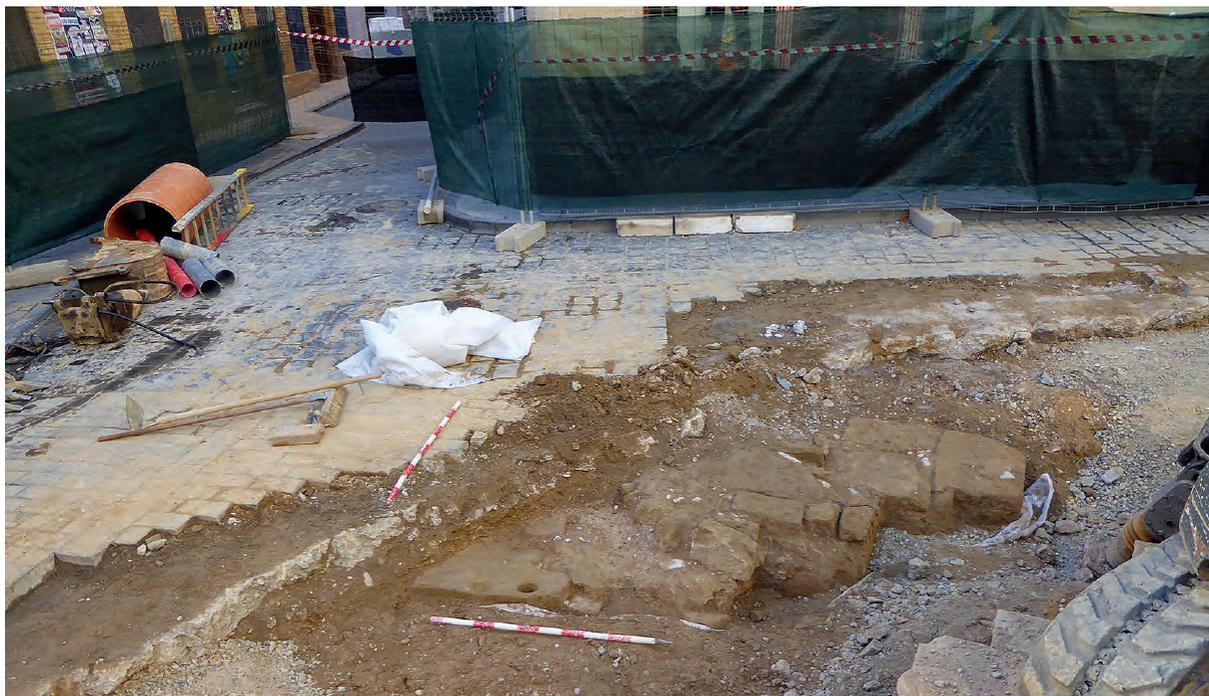
Detalle en planta de la estructura principal localizada en la calle Ramiro el Monje frente al entronque con la calle Cuatro Reyes.

El tramo de estructura localizada alcanza los 4 metros de longitud máxima de noroeste a suroeste y 1,80 metros de potencia en su eje suroeste-noreste. La orientación de estos restos longitudinalmente entre sus puntos más alejados coincide con el eje longitudinal de la calle Ramiro el Monje y, a su vez, formaría parte de un elemento estructural prácticamente perpendicular al eje central de la calle Cuatro Reyes, que desciende desde el suroeste. Tanto orientación como

situación del complejo entramado de sillares con nexo de fino mortero de cal, podrían encajar perfectamente con una base o cimentación soterrada de una construcción singular de piedra sillar de arenisca que existió en este tramo de la calle, desde el entronque de las calles Cuatro Reyes y Ramiro el Monje, hasta las proximidades de la esquina noroeste de la calle Goya, en su tramo más alto, en contacto con la calle Ramiro el Monje.

Con el levantamiento del pavimento de la calle, correspondiente a las unidades estratigráficas UE 1004 y 1004b, pudimos apreciar de forma cenital un pequeño tramo superficial de esta acumulación de sillares y su continuidad hacia el oeste, pudiendo además dar una lectura más precisa sobre su orientación y disposición en el espacio. No obstante, hubiera sido imprescindible ampliar la excavación en área de este pequeño espacio para poder visualizar las dimensiones y límites de una forma más precisa de dicha estructura, módulos constructivos, etcétera, una información valiosísima que habría aportado datos tan relevantes como la línea de orientación de los muros del templo, la localización exacta del eje de fachada y torre, la disposición de los muros perimetrales e incluso las posibles dimensiones del templo en su conjunto.

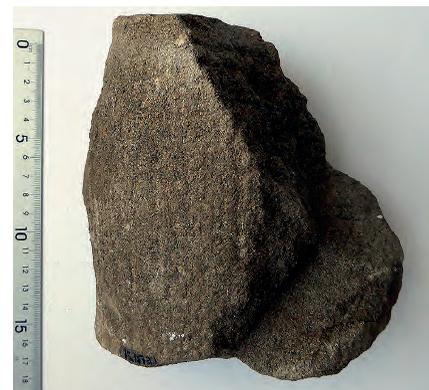
Fragmento de moldura arquitectónica de roca arenisca de pilastra o arquivolta medieval.

Con carácter excepcional se localizó un único fragmento de piedra sillar de arenisca cuarcífera de la zona, con formas curvilíneas que, sin duda alguna, pertenece a una moldura arquitectónica. Se trataría del fragmento de una pequeña pilastra adosada o parte de una arquivolta de jamba de portada medieval, como las que existieron en la fachada románica del siglo XIII de la iglesia del Sancti Spiritus, integrada, según las fuentes, en la reforma de principios siglo XVII.

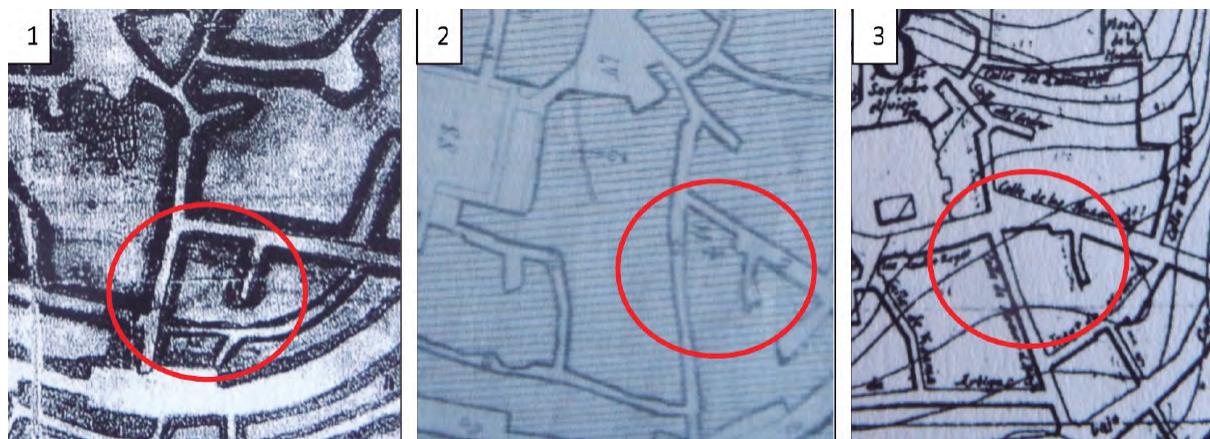
1. Plano de Huesca, mediados del siglo XVIII (Museo Provincial de Bellas Artes). Ubicación de la manzana que albergaba la iglesia del Sancti Spiritus.
2. Plano de Huesca de J. Secall, 1861. Ubicación de una edificación existente en la zona donde se encontraba la iglesia del Sancti Spiritus.
3. Plano de Huesca de Casañal, 1891. La misma manzana donde en 1861 existía una edificación que en 1891 ya ha desaparecido, demolida en 1883, tras la reforma urbanística y la apertura de la calle Cuatro Reyes.

Analizando las diferentes cartografías antiguas referentes a la ciudad de Huesca, podemos llegar a las siguientes lecturas. En primer lugar, cuando se observa un plano municipal del siglo XVIII, no queda duda alguna de que hasta ese momento está edificado el actual ensanchamiento de la parte alta de la calle Goya, en su confluencia con la calle Ramiro el Monje y Cuatro Reyes, pero esta última calle no existía en ese momento. Las construcciones, visibles en planta, podrían encajar por orientación y dimensiones con la iglesia del Sancti Spiritus, lo que coincide perfectamente, por localización y orientación, con los restos hallados en esta actuación, creando una manzana prácticamente regular, delimitada por la propia calzada de la antigua calle Goya al norte y al este (hasta el pequeño callejón ciego que existe al sur de dicha calle en la actualidad) y por el piso de la calle Ramiro el

Por otra parte, a través de la cartografía de la ciudad aportada por Secall en 1861, se corrobora la misma información generada en el plano municipal del siglo XVIII, aunque con la peculiaridad de que en el plano de Secall podemos establecer escalas métricas, aunque no tan precisas como desearíamos. De esta manera deducimos que el callejón o callizo en el que se transformaba la calle Goya en su tramo más occidental, debido a la presencia de la iglesia que obstruía gran parte del espacio útil, no tendría una calzada superior a 1,80 metros entre el muro norte

Por último, en el plano de Casañal de 1891 se puede observar con mayor exactitud y proporcionalidad la localización y posibles dimensiones de la longitud del templo, pero atendiendo únicamente a la impronta resultante en el parcelario tras su vacío por la demolición en el siglo XIX. Considero plenamente que la diferencia entre superficies cartografiadas entre este plano y el cronológicamente anterior de Secall podría determinar, con poco margen de error, las dimensiones aproximadas de la iglesia, con una anchura máxima (norte-sur) de su única nave, no superior a los 14 metros, lo que también podría encajar con la localización de los restos estructurales hallados en la presente actuación, que cerrarían dicha nave por el oeste. Estas pequeñas dimensiones podrían hacer considerar otra teoría: la idea de que el templo continuara hacia el sur, adentrándose en la actual manzana entre las calles Goya y Ramiro el Monje. No obstante, en el caso de que la iglesia se introdujera en los límites de la actual manzana meridional contigua, dimensiones y proporcionalidad propias
