# Excavaciones en el solar del Círculo Católico (Huesca): un fragmento de la ciudad sertoriana

M.<sup>a</sup> Nieves Juste Arruga

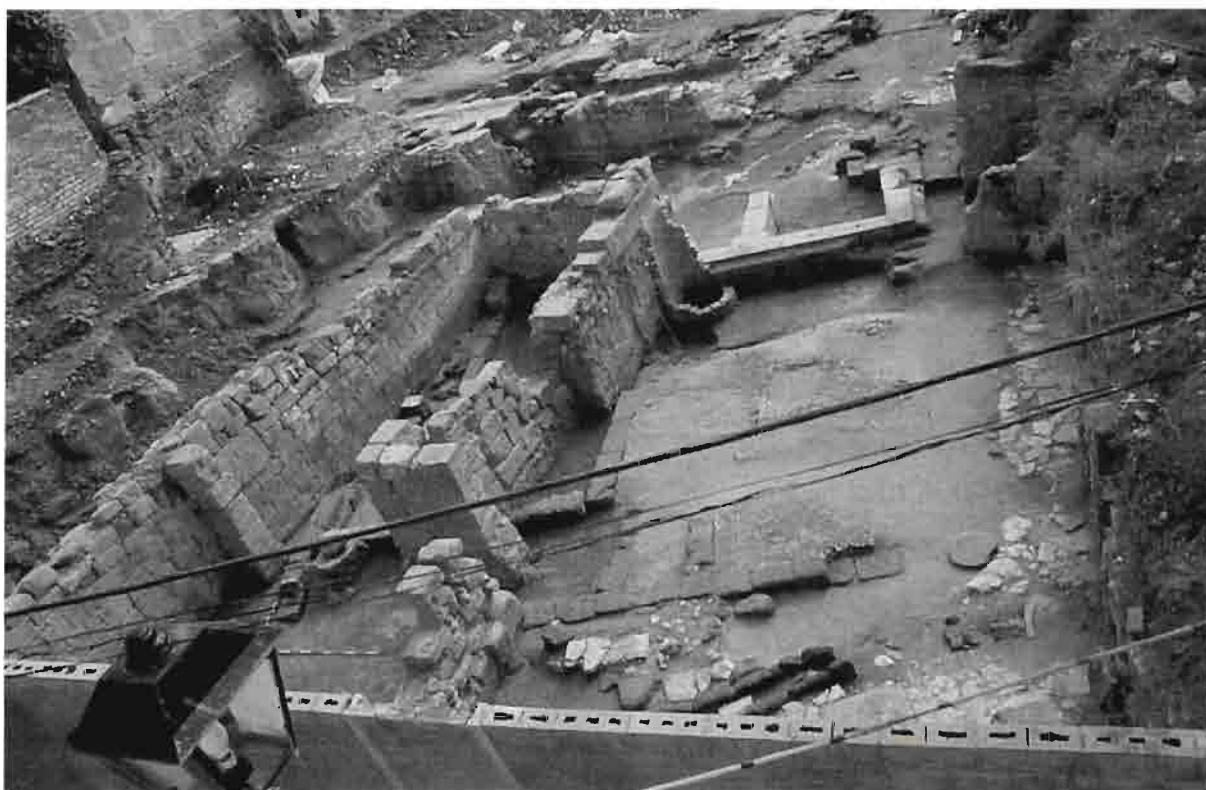
Fig. 1. Vista general de la excavación, tomada desde el norte.

El área norte, donde se ha mantenido el contenido arqueológico, ha proporcionado una potencia estratigráfica media variable entre 2 y 3 m. Únicamente en el extremo sur de esta zona la potencia disminuye notablemente, entre 0,50 y 1 m. La completa secuencia estratigráfica manifiesta la ocupación continua de este solar desde la etapa ibero-romana a la romano-imperial, medieval y moderno-contemporánea. Los resultados obtenidos han sido notables, en particular respecto a los restos estructurales de la etapa ibero-romana, de gran trascendencia para la arqueología urbana oscense (Fig. 1).

Corresponde al momento inicial de la urbanización de este solar. Es el que ha aportado el núcleo arqueológico de mayor envergadura e interés de todo el conjunto (Fig. 1). Los restos cualitativa y cuantitativamente suponen una notable novedad en la panorámica de la arqueología oscense, de gran incidencia en el conocimiento del entramado y distribución urbana de esta época.

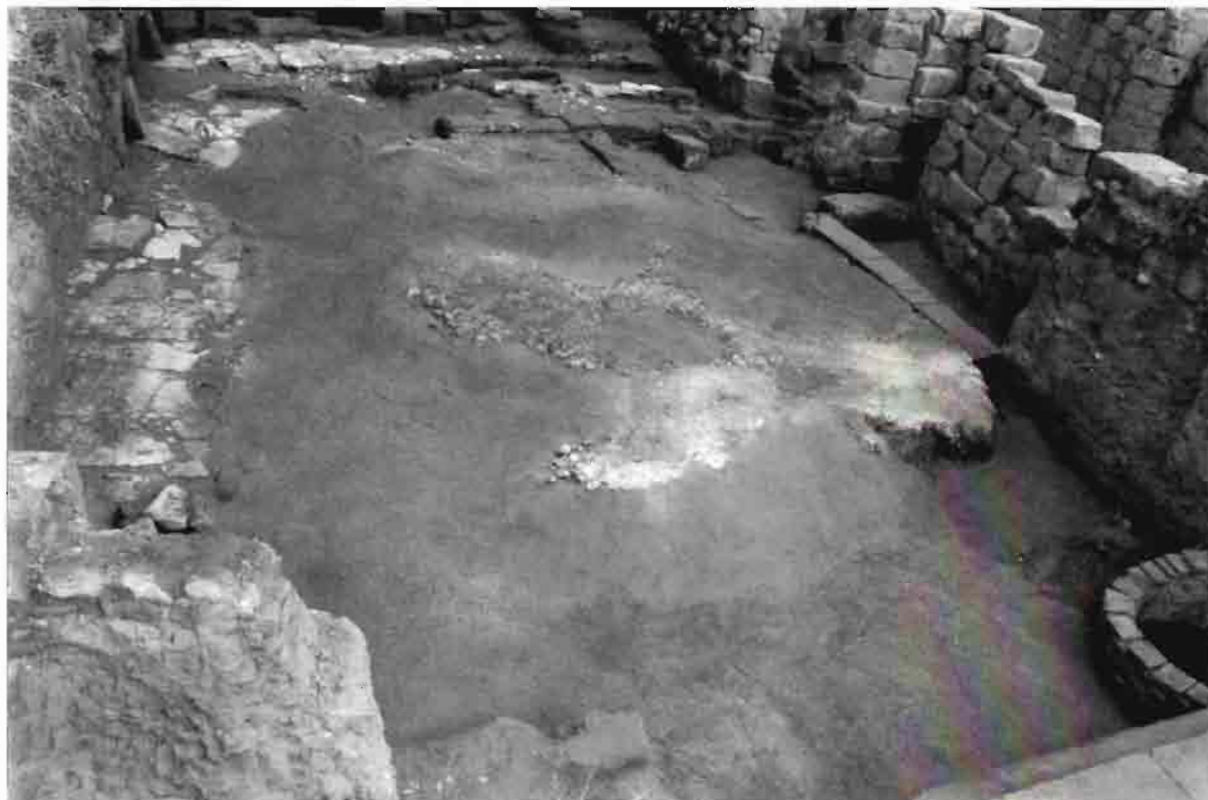
Fig. 3. Vista general de las calles Norte (tramo oeste) y Oeste bordeando la casa. Tomada desde el sur.

Se encuentra en el extremo norte del solar y se introduce progresivamente bajo el corte y la calle actual de los Santos Justo y Pastor, en el sector oriental (Figs. 2, 3, 4, 5).

Se halla en el extremo oeste del solar y en gran parte se encuentra bajo el corte y terreno de protección de los edificios. Discurre en sentido norte-sur, confluyendo con las calles respectivas Norte y Sur. En el área oriental esta calle bordea la *domus* y el pequeño templo (Figs. 2, 3, 4).

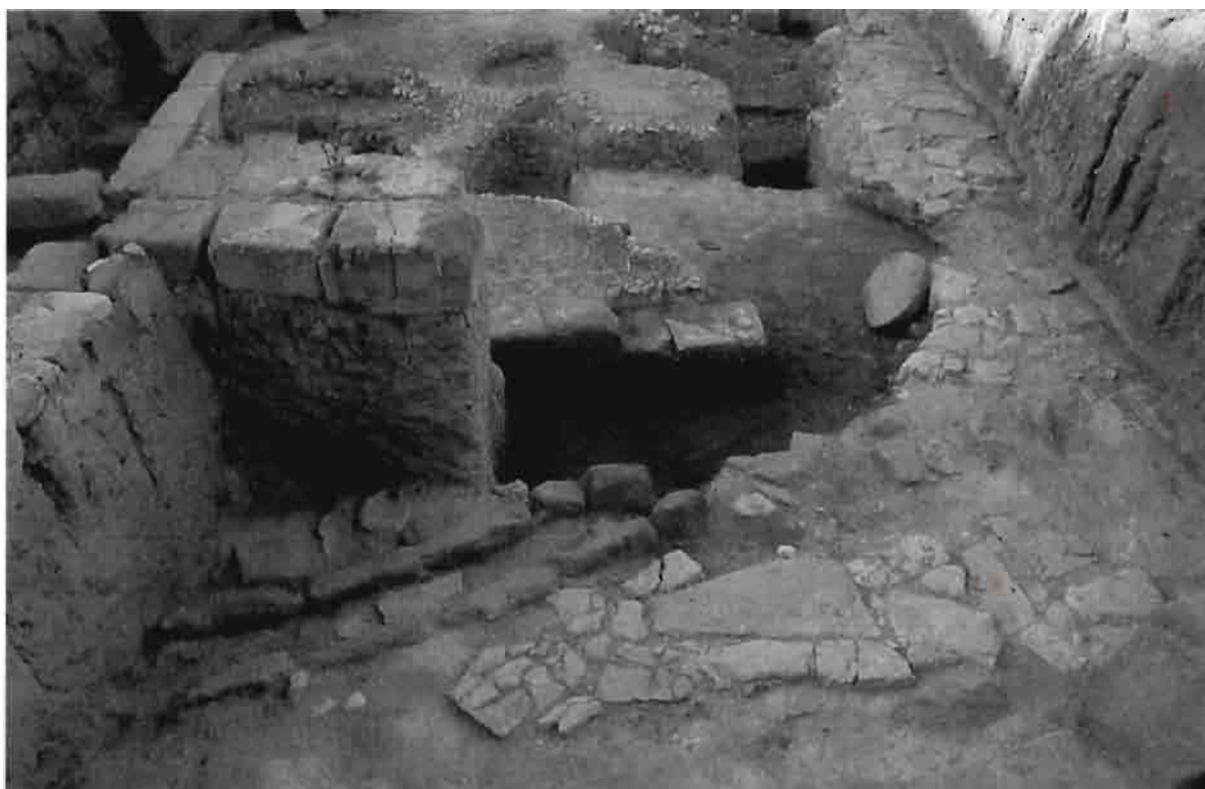
Fig. 4. Vista general de las calles Norte (tramo oeste) y Oeste bordeando la casa. Tomada desde el norte.

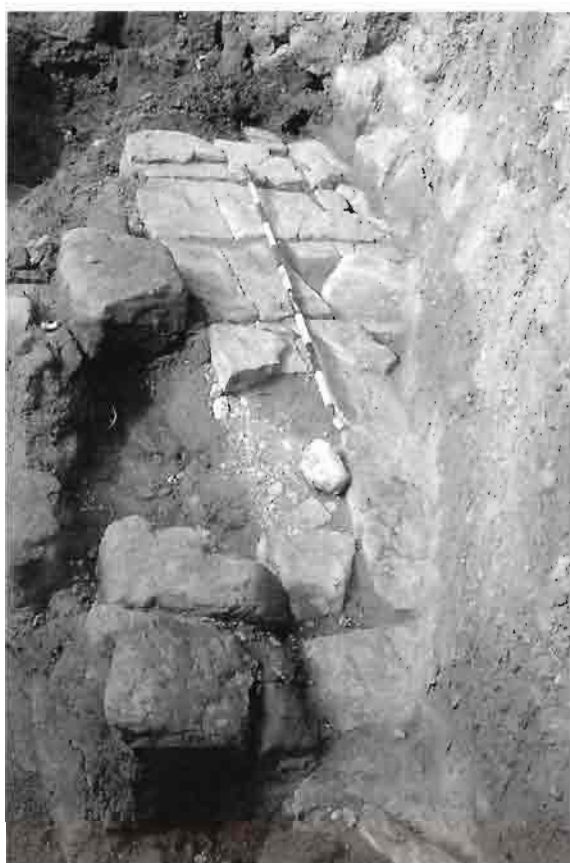
Fig. 5. Detalle del pavimento de la calle Norte (tramo este).

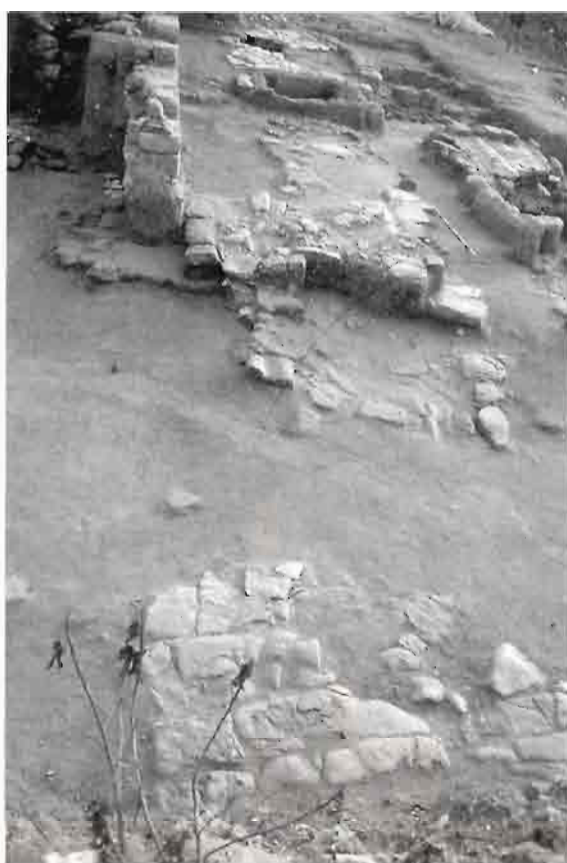
Fig. 6. Calle Sur. Vista general. Tomada desde el oeste.

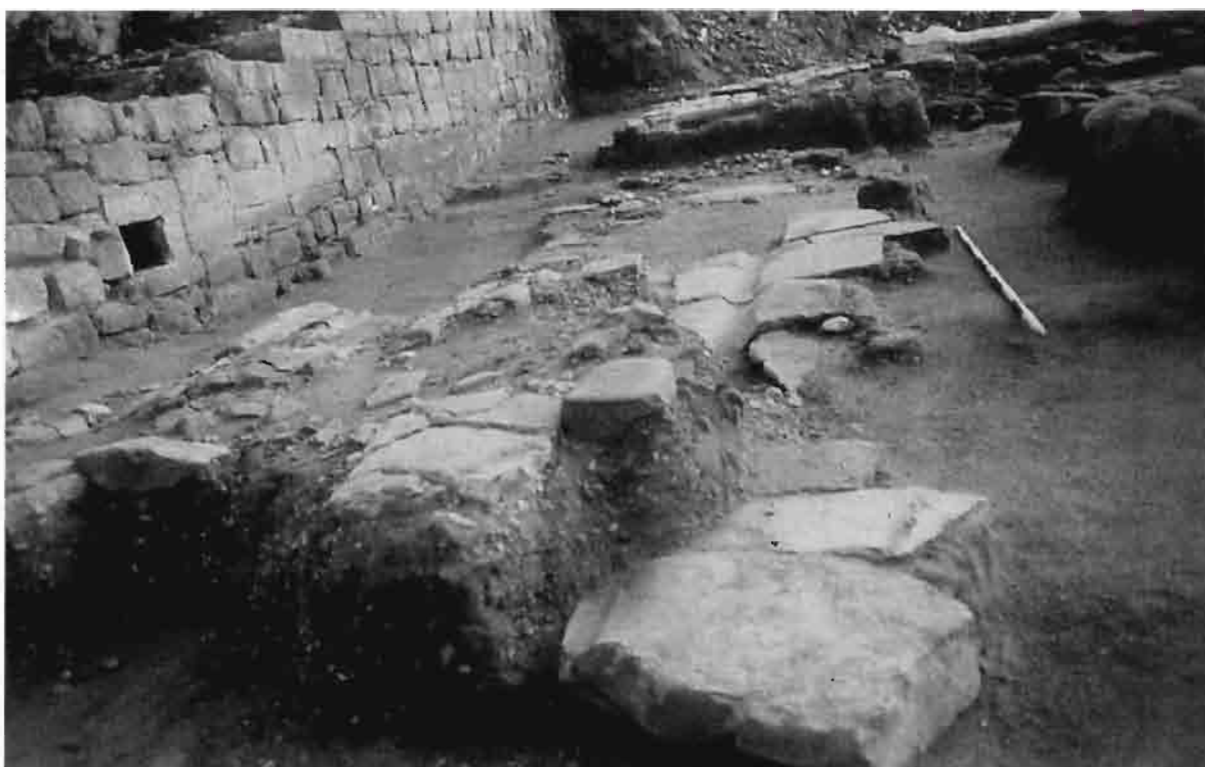
*Fig. 7.* Calle Sur. Superposición de calzadas. Calzada inferior con el tramo de rodadas.

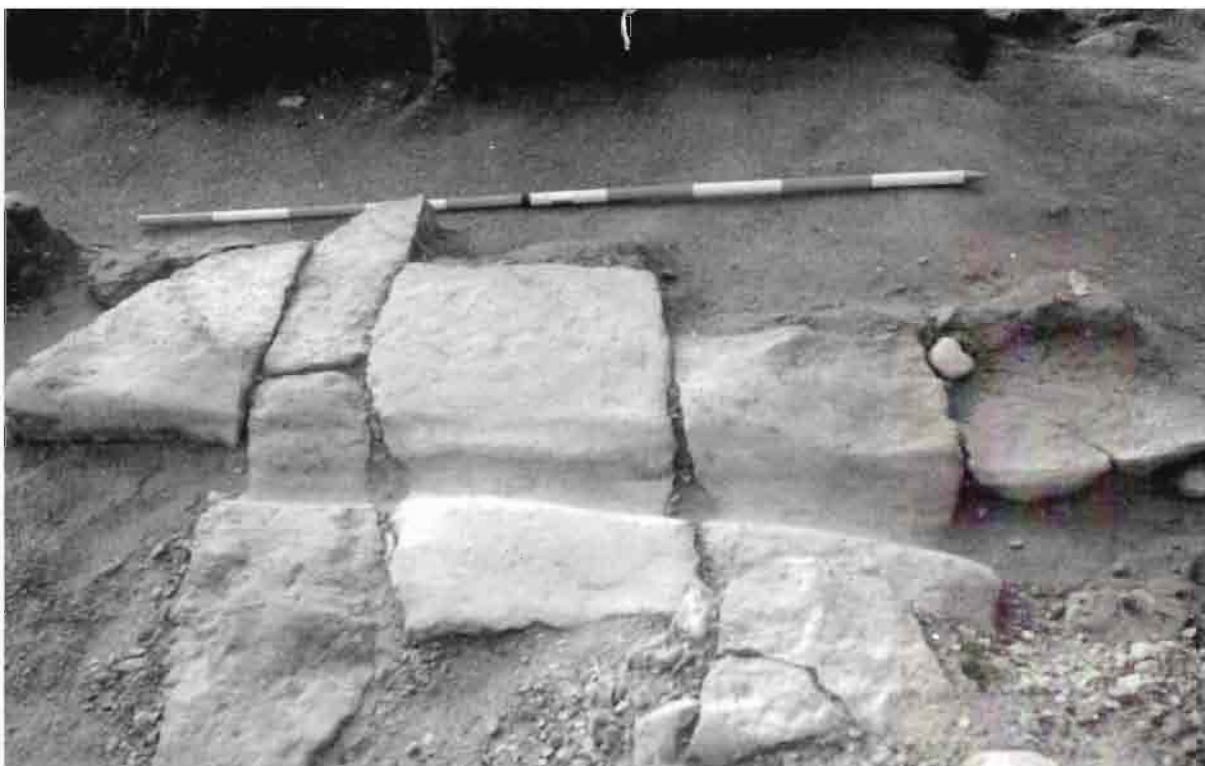
*Fig. 8.* Calle Sur. Detalle del tramo de rodadas.

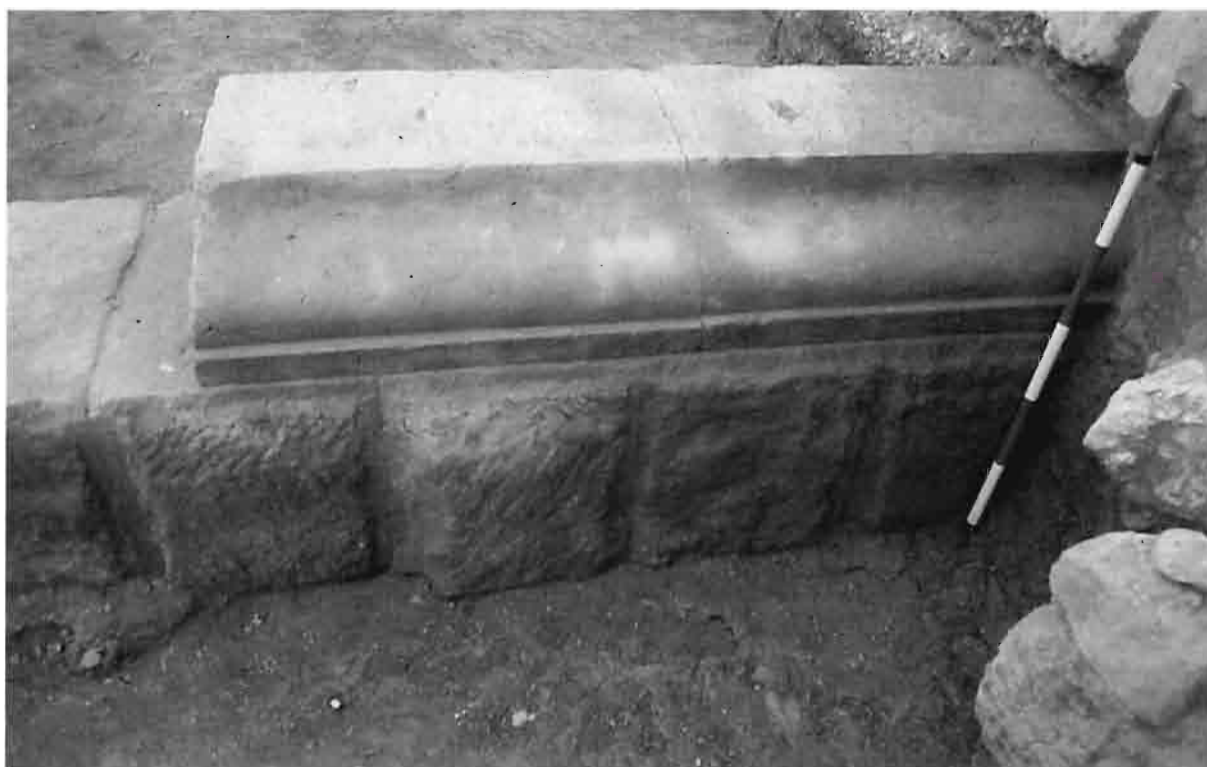
*Fig. 13.* Templo. Detalle de la moldura en el muro oriental.

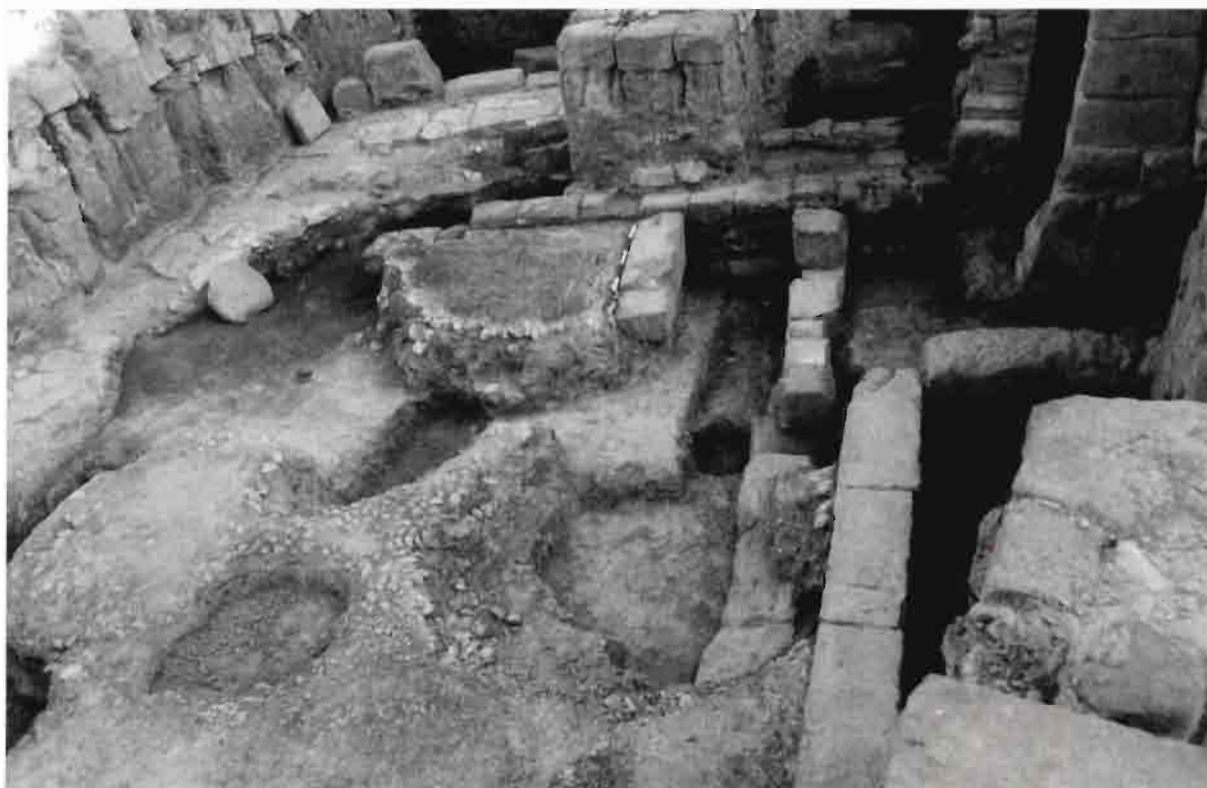
Fig. 20. «La Casa de las Rosetas». Sector oeste visto desde el sur, entre las calles Norte y Oeste. Estancia «c» (*tablinum*), con pavimento musivario. En el centro, primitivo muro exterior que se introduce bajo el mosaico.

La construcción inicial se inscribe en un rectángulo de 12 x 7 m, dispuesto en sentido E-W siguiendo la calle Norte, que mantiene un espacio sin edificar entre la calle Oeste y el templo. De este recinto inicial se conserva el muro exterior norte, la esquina con el muro este, gran parte del oeste —que quedó sepultado bajo el pavimento de otra habitación (Fig. 20) posterior— y sillares aislados del muro sur; no se

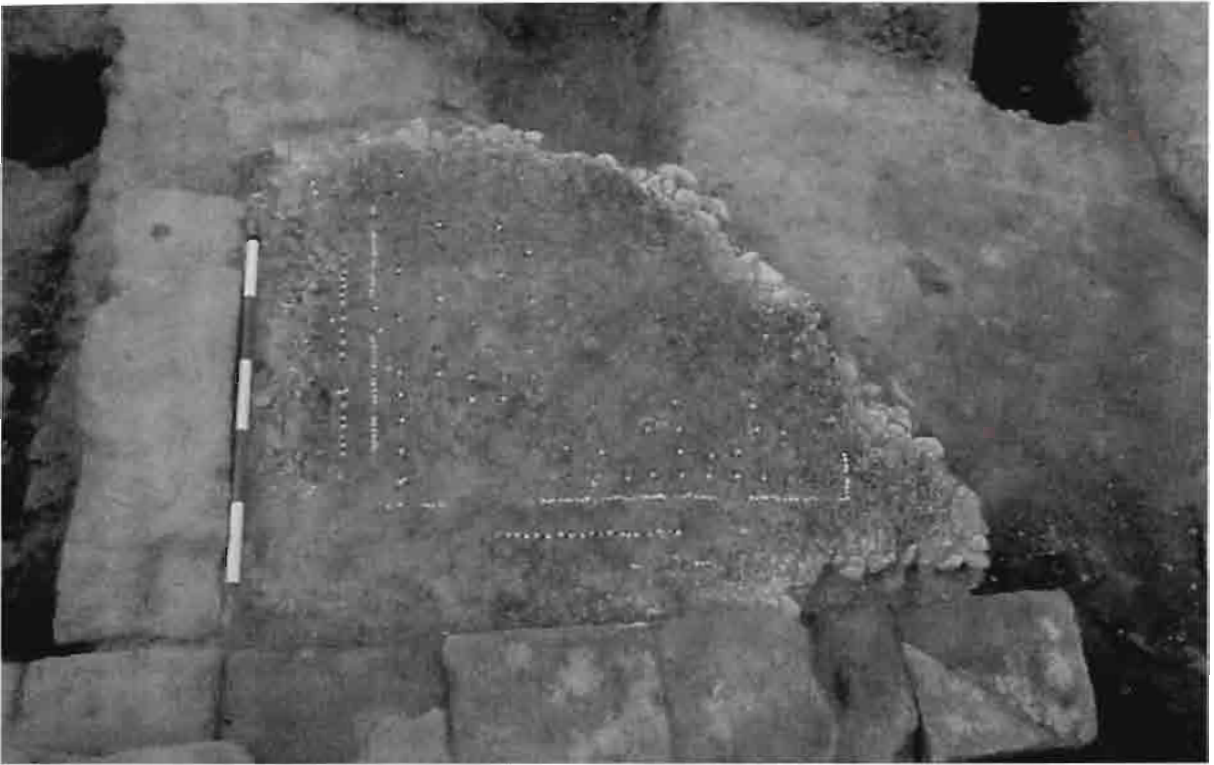
Fig. 21. Estancia «c» (*tablinum*). Detalle del pavimento musivario.

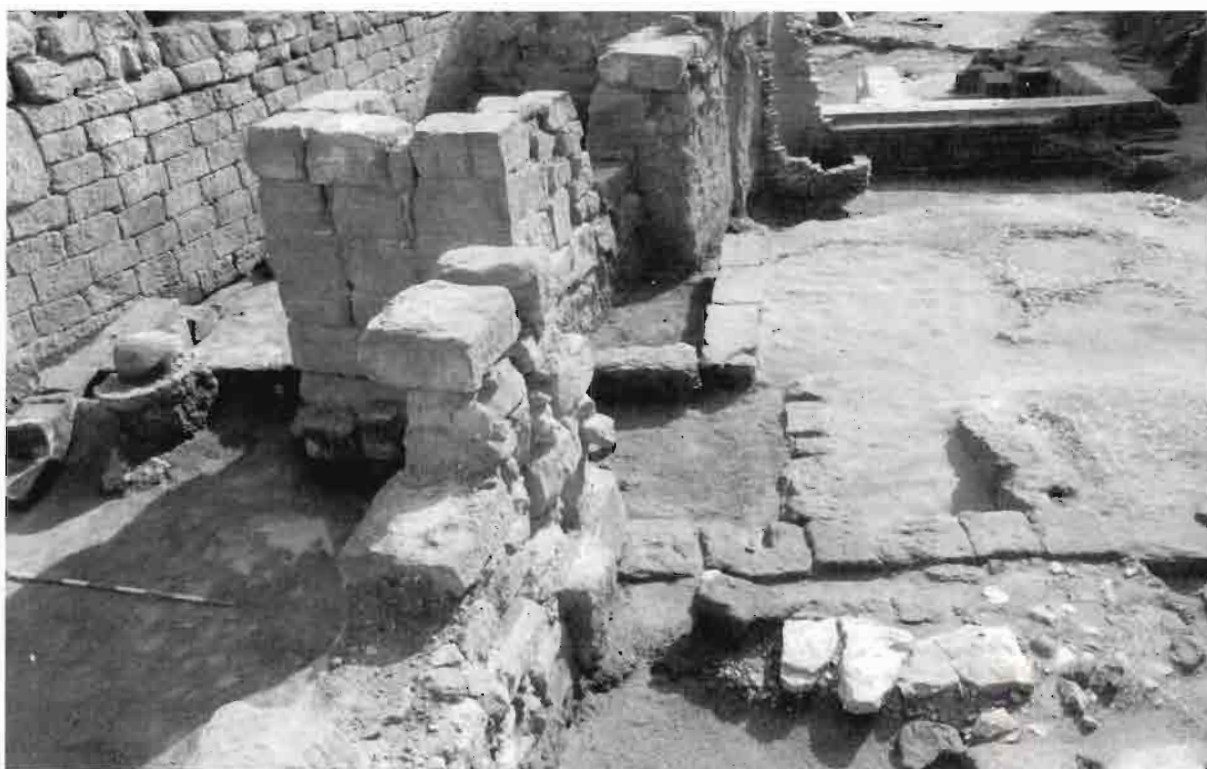
*Fig. 23.* Casa. Área occidental y central vista desde el norte. Estancias «a», «b» y «c».

Frente al vestíbulo, nada más entrar, se halla una estancia rectangular (b), segunda en extensión de la casa, construida con sillares bastante regulares y que debió de contar, por los residuos, con pavimento de *signinum* (Figs. 23 y 24). Ocupa aproximadamente la

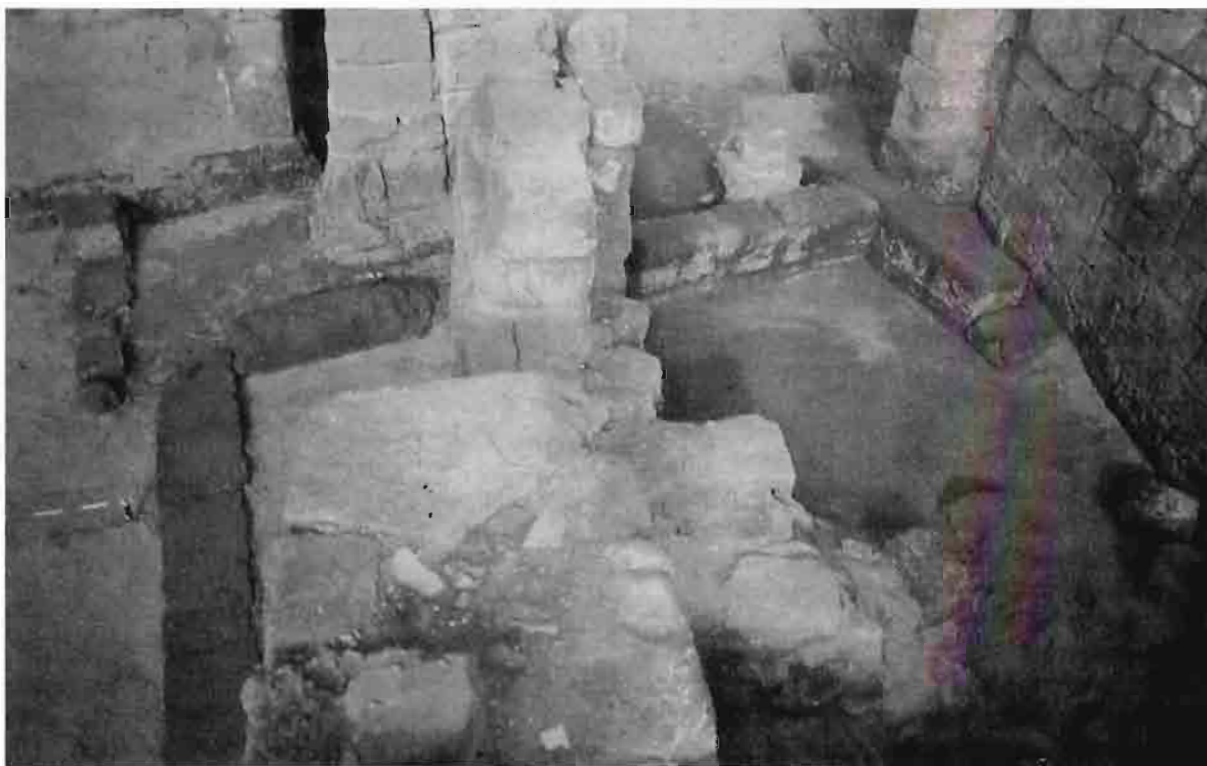
*Fig. 24.* Vista general de la estancia «b» (atrio) tomada desde el sur.

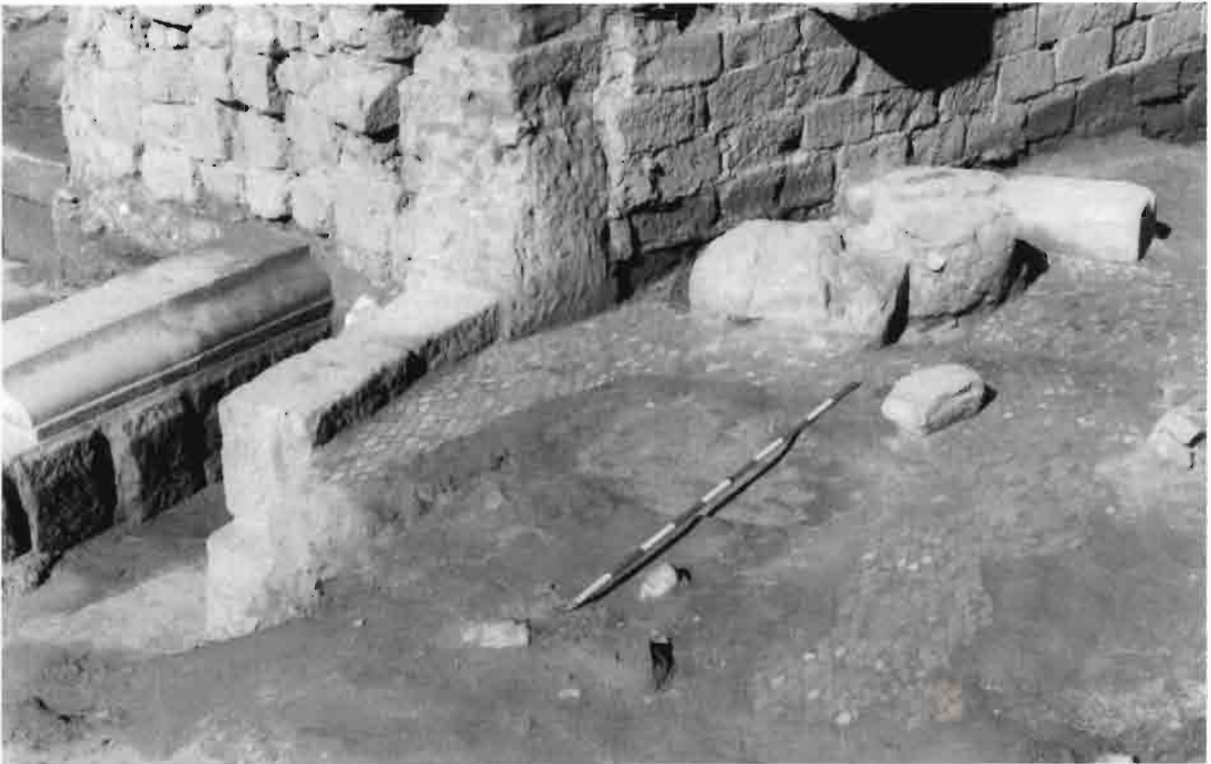
*Fig. 30.* «La Casa de las Rosetas». Estancia con pavimento de ladrillo romboidal. Ampliación romano-imperial en la zona este.

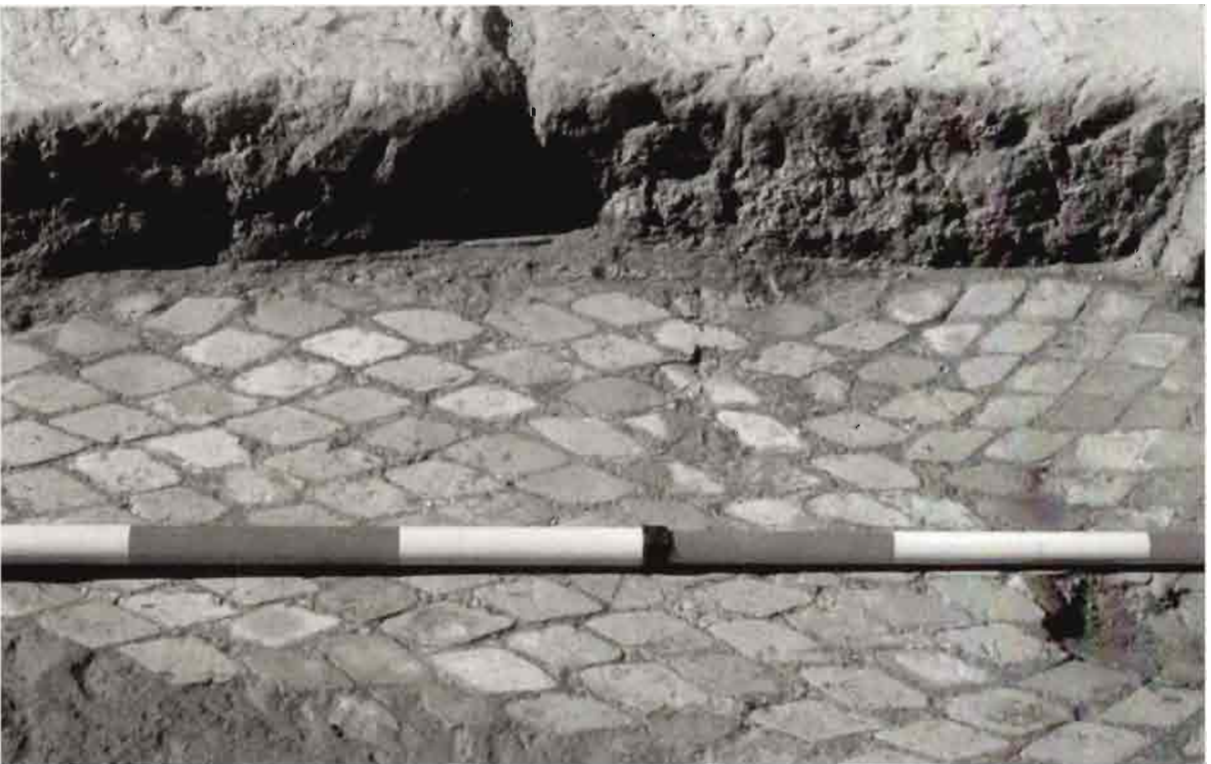
*Fig. 31.* Detalle del pavimento de ladrillo romboidal.

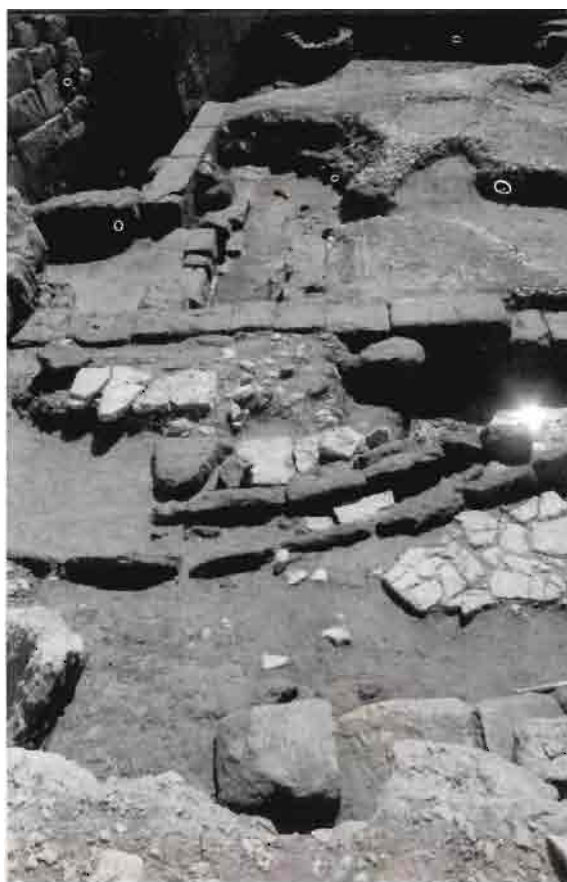
Fig. 35. Canalillo islámico sobre la calle Norte ibero-romana. Cubetas excavadas sobre el mosaico de la estancia ibero-romana.

anchura de 3,25 m entre las viviendas. Se halla enlosada con losas calizas, que donde se han mantenido presentan gran variedad de tamaños, y no se aprecia la existencia de aceras. Esta calle es la que posee una mayor pendiente, al adaptarse a la ladera en sentido descendente este-oeste; presenta un desnivel entre ambos extremos de 1,20 m. En época islámica se superpuso un canalillo que en algunas zonas invade una parte de la calzada (Fig. 35).

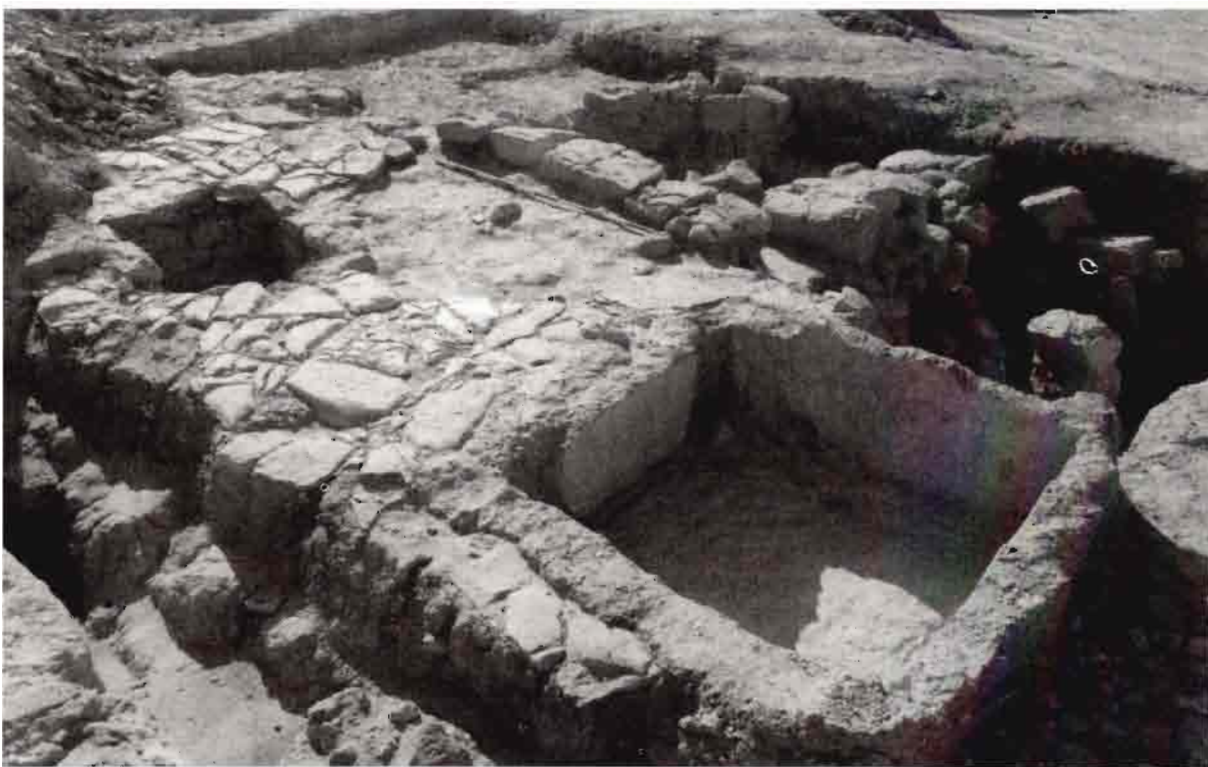
*Fig. 37.* Aljibe y pozo islámicos instalados sobre la calle ibero-romana Sur.

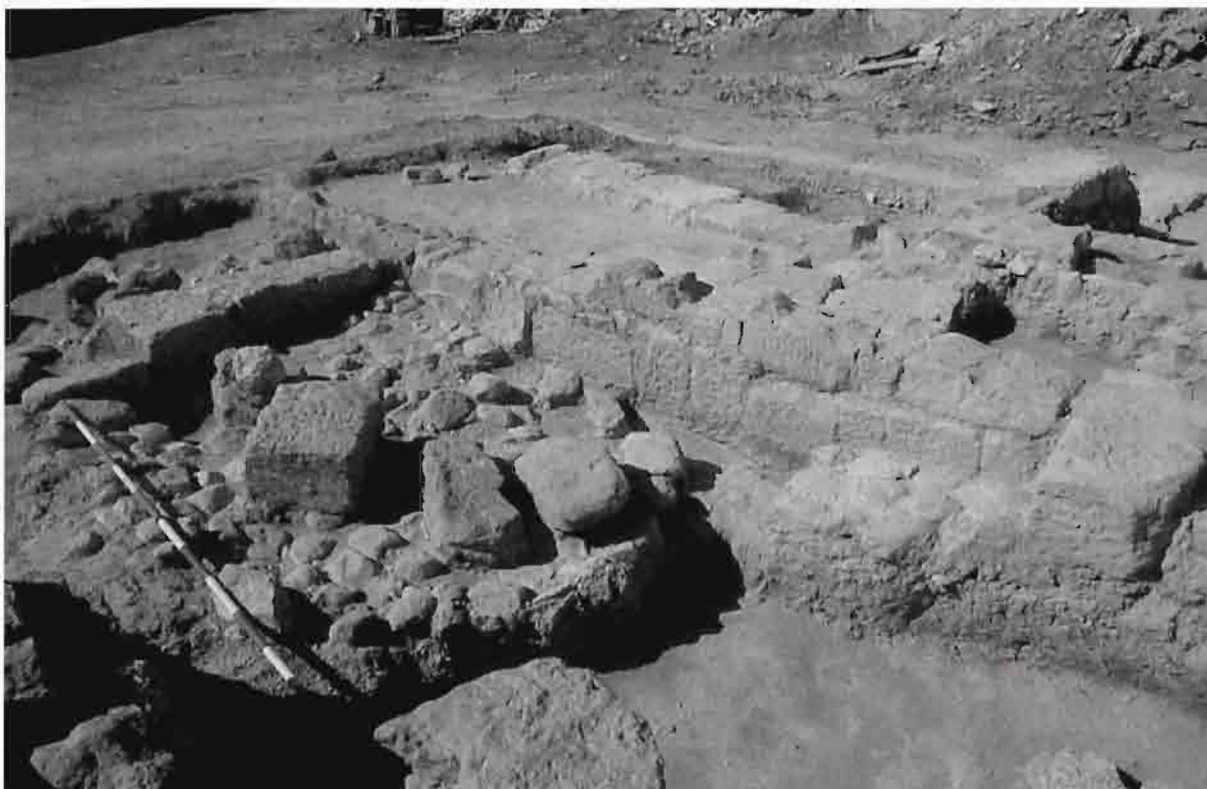
Fig. 38. Estancia islámica. Vista general.

Al suroeste de este último, a unos 4 m, se hallan los restos de la única estancia constatada (Fig. 38). Se trata de una habitación subdividida en dos secciones que conserva un espacio de 6 x 3,5 m. Mantiene una parte del muro occidental y la esquina norte, mientras que han desaparecido los extremos este, norte y sur, destruidos por las construcciones moder-

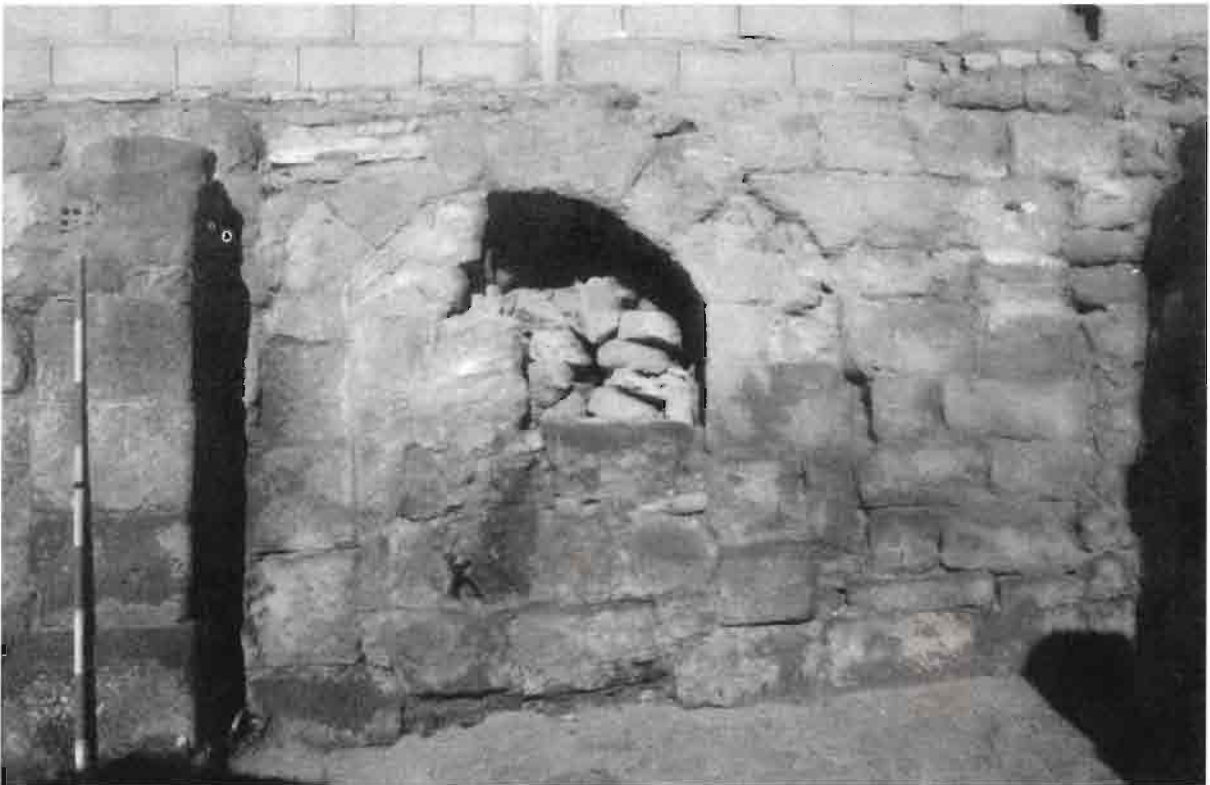
Fig. 42. Acceso tapiado en el edificio subterráneo central.

casas de este solar, en particular la localizada en el centro-norte, que cuenta con un acceso con arco de medio punto bajo la calle Santos Justo y Pastor (Fig. 42); construida con sillar, su origen podría ser bajomedieval, aunque no existan elementos concluyentes. En este sentido hay que recordar la ubicación aquí o en sus proximidades del edificio de las Tablas Altas (mercado cristiano).
