Lucas Mallada, **18**: 311 a 378
ISSN: 0214-8315, e-ISSN: 2445-060X
<http://revistas.ica.es/index.php/LUMALL>
Huesca, 2016

**EVALUACIÓN DE LOS EFECTOS DE LA RESTAURACIÓN
HIDROLÓGICO-FORESTAL EN LA ATENUACIÓN
DE LOS RIESGOS NATURALES EN LAS CUENCAS DE MONTAÑA:
APLICACIÓN EN EL PIRINEO ARAGONÉS**

Juan Ángel MINTEGUI¹
Santiago FÁBREGAS²
José Carlos ROBREDO¹
Pablo HUELIN¹

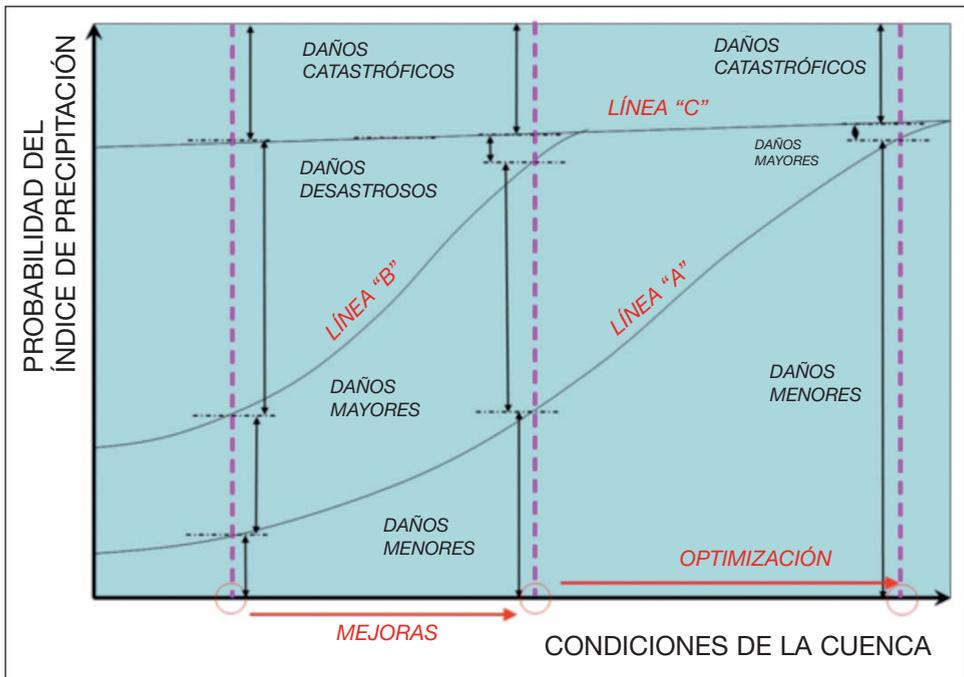
Fig. 1. Representación gráfica de los beneficios que le aporta la restauración hidrológico-forestal a una cuenca vertiente (por la mejora que supone de sus condiciones físico-biológicas) a partir de las tres rectas perpendiculares al eje de las abscisas: a) la de la izquierda representa el estado de la cuenca anterior a la ejecución en ella de los trabajos de restauración; b) las situadas en el centro y en la derecha, los estados físicos de la cuenca tras la ejecución de dichos trabajos, conforme se van consolidando sus efectos en ella. La estimación de los beneficios debidos a la restauración queda representada en dichas rectas, por la variación en la longitud de los segmentos que resultan en ellas al interceptar con las líneas A, B y C.

Una forma diferente de evaluar la efectividad de los proyectos de RH-F en cuencas de montaña es el planteado por SARANDÓN y cols. (2007) en el marco del Proyecto EPIC-FORCE-INCO-CT2004-510739 (BATHURST y cols., 2010) y continuado por MINTEGUI y ROBREDO (2008). Esta metodología relaciona la probabilidad de ocurrencia de precipitaciones torrenciales extraordinarias en una cuenca, con las condiciones físico-biológicas de la misma en el momento de recibirlas; a su vez, establece una conexión entre las precipitaciones extraordinarias y los efectos geotorrenciales que estas causan en la cuenca, clasificándolas en 1) daños menores, 2) daños mayores, 3) desastres y 4) catástrofes. En la figura 1 la magnitud de una precipitación extraordinaria se representa en el eje de ordenadas, expresada como probabilidad de ocurrencia, y en el eje de las abscisas se representan las condiciones físicas de la cuenca. El espacio comprendido entre ambos ejes queda dividido por las líneas A, B y C en cuatro zonas, que delimitan los cuatro tipos de daños señalados. Las tres rectas paralelas que aparecen perpendicularmente al eje de las abscisas representan: a) la situada a la izquierda, el estado físico de la cuenca antes de ejecutarse en ella los trabajos de RH-F, y b) las situadas en el centro y en la derecha, los estados

físicos de la cuenca tras la ejecución de dichos trabajos y conforme se consolidan sus efectos en ella. La estimación de los beneficios proporcionados por la RH-F queda representada en cada una de las tres rectas normales al eje de las abscisas, por la variación en la longitud de los segmentos que resultan en ellas al interceptar con las líneas A, B y C.

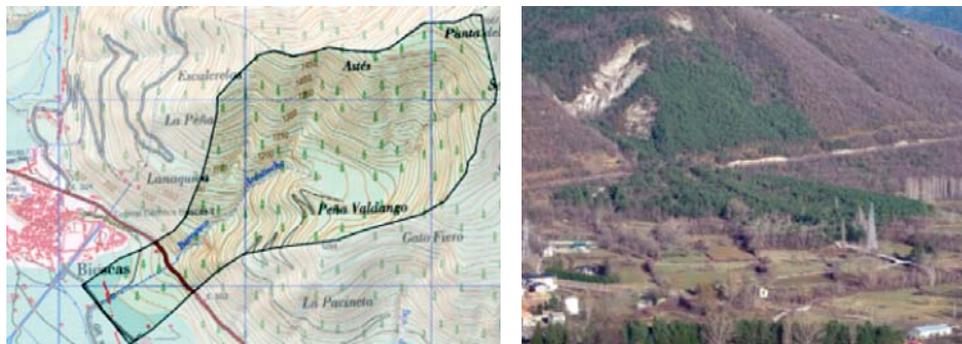
Fig. 2. Cuenca vertiente al torrente de Arratiecho. Izquierda: límites de la cuenca, su proximidad al núcleo de población de Biescas y paso por su área dominada de la carretera N-260. Derecha: vista del cono de sedimentación del torrente y del trazado de la N-260 por el mismo, en marzo de 2012.

Situada muy próxima al núcleo de población de Biescas (fig. 2), morfológicamente es una típica cuenca torrencial de montaña, en la que se diferencian

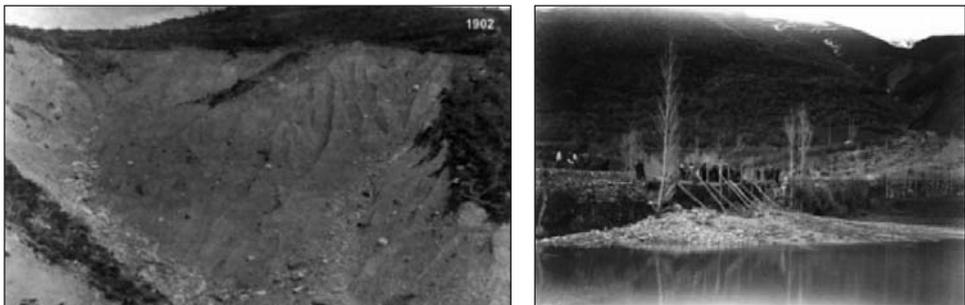
Fig. 3. Cuenca vertiente al barranco de Arratiecho a comienzos del siglo XX.

Izquierda: erosión remontante en la cabecera de la cuenca hacia 1902.

Las situaciones de inestabilidad mencionadas causaban repetidos cortes en la carretera N-260 que atraviesa su cono de sedimentación, aislando a la población de Biescas de los núcleos de población vecinos situados al este, además de provocar múltiples daños en los cultivos y pastizales de sus áreas dominadas (fig. 3).

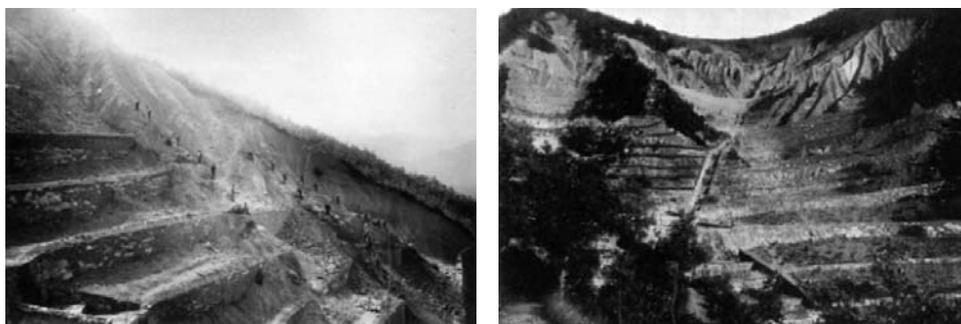
Fig. 4. Cuenca vertiente al torrente de Arratiecho hacia 1904. Trabajos de estabilización de la ladera noreste por la Sexta División Hidrológico-Forestal. (Izquierda: fotografía de la familia Ayerbe. Derecha: Fototeca Forestal Española, DGB-INIA, 2004)

Ante el escenario expuesto, el ingeniero de montes don Pedro de Ayerbe de la Sexta División Hidrológico-Forestal ubicada operativamente en Huesca redactó el proyecto de corrección del torrente de Arratiecho y, tras su aprobación, dirigió su ejecución entre 1903 y 1907. El proyecto abordó: a) la estabilización de toda la ladera de la vertiente noreste (fig. 4); b) el control

a) Para estabilizar la ladera noreste de la cuenca se abancaló su perfil, lo que permitió regular las pendientes de los tramos resultantes de la ladera y reforestar las superficies niveladas. De este modo se dotó a la ladera de la pendiente y la permeabilidad adecuadas para dirigir sus escorrentías al

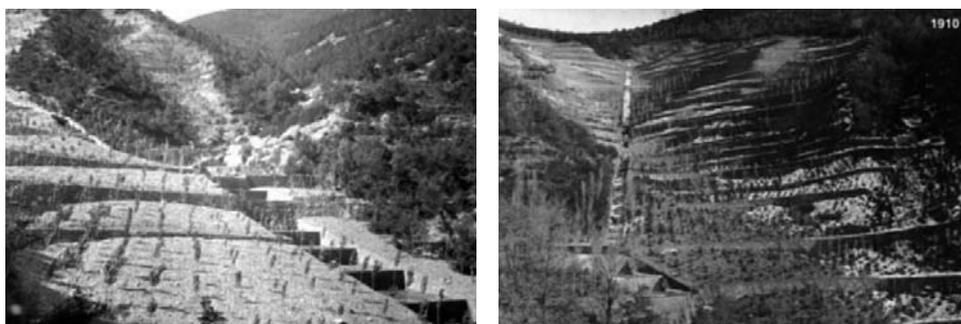
Fig. 5. Cuenca vertiente al torrente de Arratiecho hacia 1910. Encauzamiento del cauce principal y obras y trabajos de reforestación realizados en el área de recepción de la cuenca. (Fototeca Forestal Española, DGB-INIA, 2004)

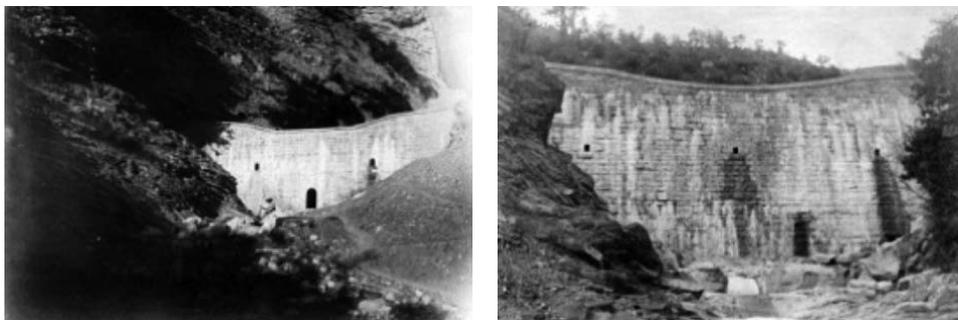
Fig. 6. Diques de mampostería hidráulica de primer orden en la garganta del torrente de Arratiecho hacia 1904. (Fototeca Forestal Española, DGB-INIA, 2004).

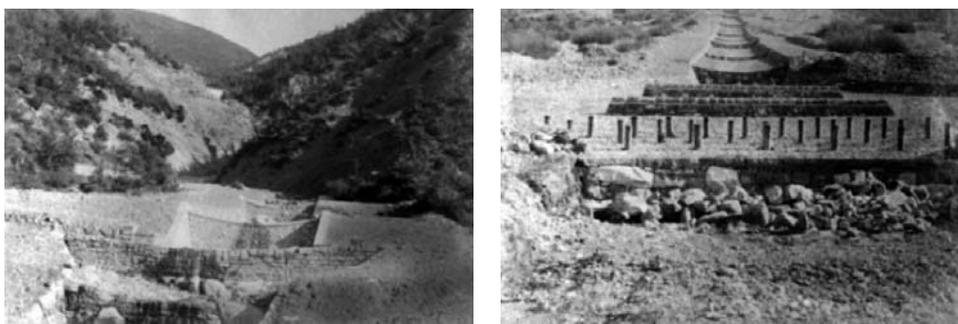
Fig. 7. Encauzamiento del torrente de Arratiecho en su cono de sedimentación para asegurar el servicio de la carretera N-260, hacia 1904. Izquierda: primer tramo, inmediatamente aguas arriba de la carretera N-260. Derecha: segundo tramo, aguas abajo de la misma carretera. (Fototeca Forestal Española, DGB-INIA, 2004)

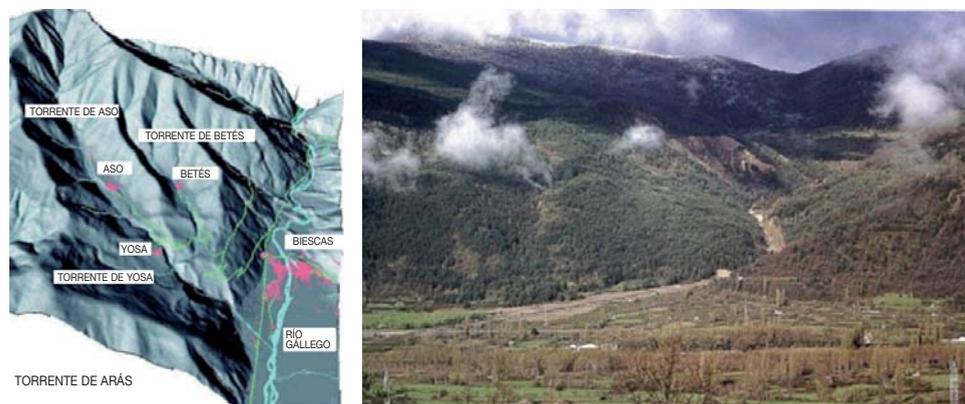
Fig. 8. Cuenca vertiente al torrente de Arás. Izquierda: representación tridimensional de la cuenca en la que se aprecia a la derecha la población de Biescas y el paso de la carretera N-260 por el cono de sedimentación del torrente. Derecha: vista de la cuenca en abril de 1998, en primer término aparece el cono de sedimentación con su primitivo canal escalonado que se dirige desde el centro hacia la izquierda de la fotografía; en el centro la garganta del torrente y al fondo parte del área de recepción de la cuenca. (Fuente: NICOLÁS, 2001)

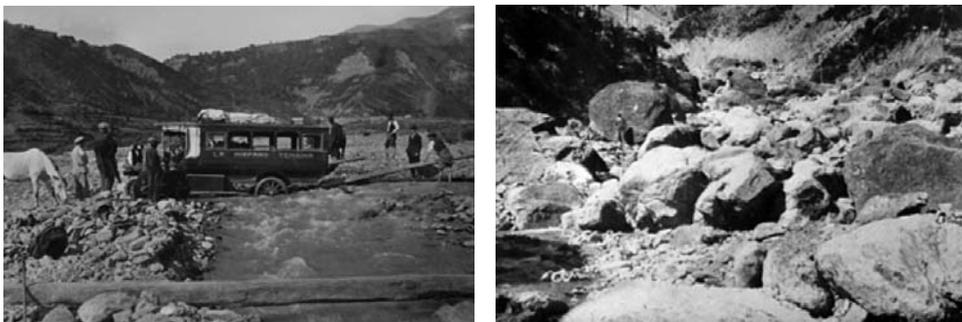
Fig. 9. Izquierda: cruce del torrente de Arás en su cono de sedimentación durante una de sus crecidas anuales hacia 1910. Derecha: tramo medio del torrente de Arás antes de su corrección hacia 1930. (Fotografías de la familia Ayerbe)

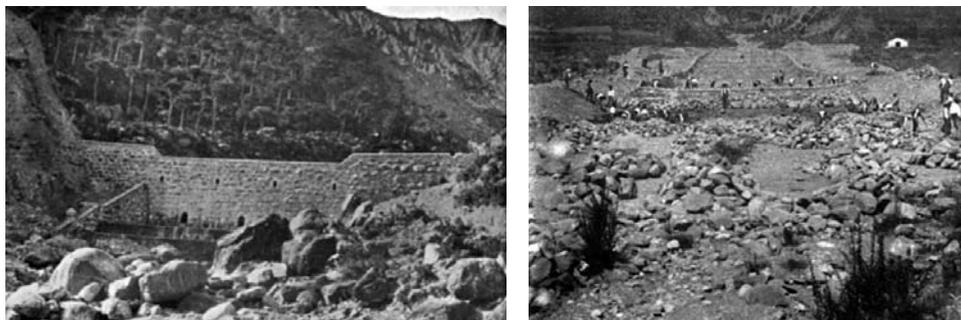
Fig. 10. Dos vistas del torrente de Arás hacia 1910. Izquierda: dique de cierre al final de la garganta del torrente. (Fototeca Forestal Española, DGB-INIA, 2004)
Derecha: obras en el canal escalonado que atraviesa el cono de sedimentación del torrente. (Fotografía de la familia Ayerbe)

La filosofía adoptada fue la clásica: a) se inició ejecutando los trabajos hidráulicos de corrección del torrente de Arás, para resolver o al menos paliar los problemas causados por sus desbordamientos en el cono de sedimentación, y b) se simultanearon los trabajos citados con la restauración de su cuenca alimentadora, tratando de sujetar las laderas vertientes al torrente mediante una cubierta forestal apropiada, para reducir la emisión de caudal sólido al torrente durante sus crecidas y facilitar con ello la evacuación de su corriente hacia el río Gállego. Documentos de la época señalan que para el año 1908 estaba construido un gran dique de cierre al final de la garganta del torrente de 8,40 metros de altura desde sus cimientos y una anchura variable entre sus márgenes desde 27 a 49,9 metros (fig. 10, imagen izquierda).

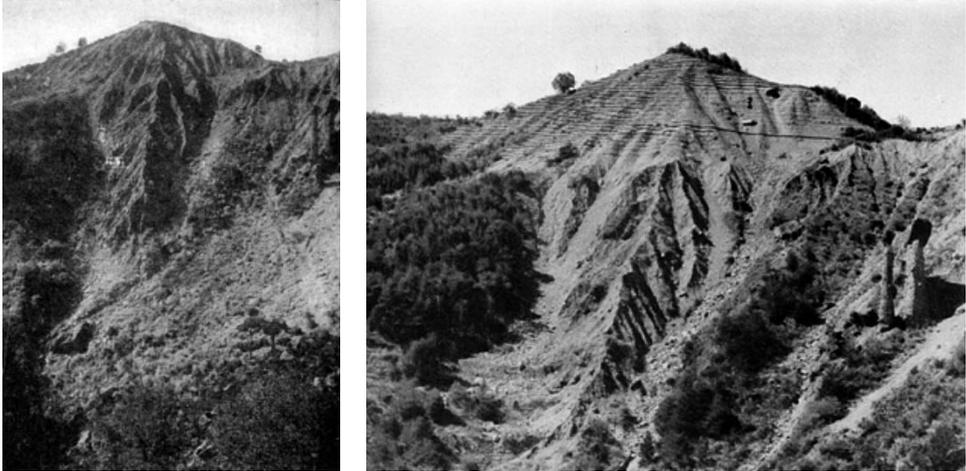
Fig. 11. Trabajos de restauración hidrológico-forestal de la garganta de la cuenca del torrente de Arás hacia 1963. (Fototeca Forestal Española, DGB-INIA, 2004)

En los años siguientes, el proyecto continuó, adecuándose a las sucesivas reformas pertinentes (figs. 11 y 12), hasta que en 1964 un documento de la Jefatura Regional del Ebro del Patrimonio Forestal del Estado (PFE)

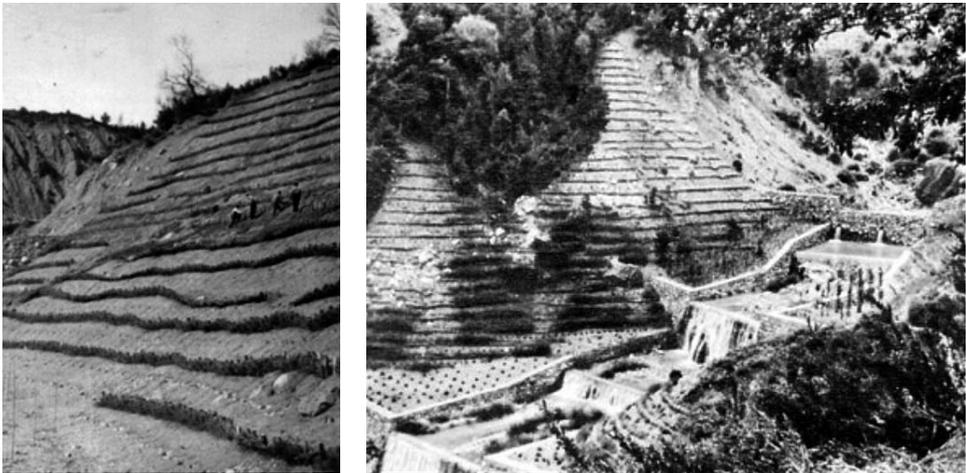
Fig. 12. Trabajos de estabilización del tramo de garganta del torrente de Arás. Izquierda: ejecución de fajinas para sujetar la morrera en la garganta del torrente a mediados del siglo pasado. (Fotografía de la familia Ayerbe) Derecha: imagen de 1963 que muestra una visión completa de las obras de sujeción del lecho del torrente, con diques de consolidación y fijación de sus laderas vertientes directas mediante fajinas y reforestación. (Fototeca Forestal Española, DGB-INIA, 2004)

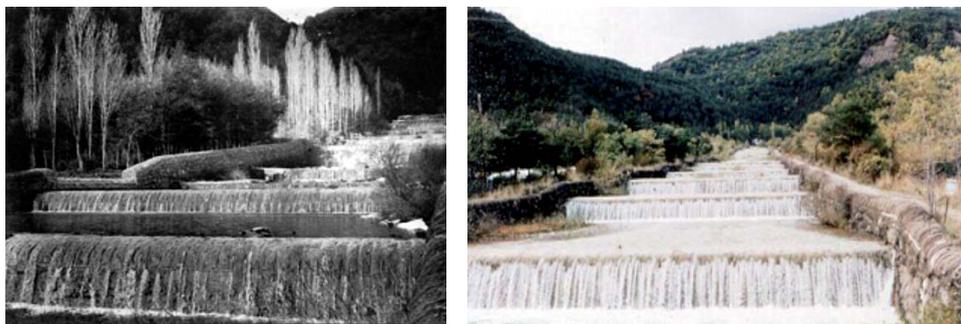
Fig. 13. Dos vistas del canal escalonado de tramos erosionables en el cono de sedimentación del torrente de Arás. Izquierda: 1963. Derecha: 1993. (Fototeca Forestal Española, DGB-INIA, 2004)

a) En el cono de sedimentación, un encauzamiento recto a lo largo de su generatriz superior (fig. 13), con el propósito de evitar que las crecidas divaguen; formado por 32 escalones de longitudes de entre 12 y 40 metros y alturas de entre 1 y 2 metros, con disipadores en cada escalón y encajonados entre dos muros laterales; salvando una longitud de 785 metros y un desnivel de 50 metros. Al vertedero final de entrega de los caudales de avenida al río Gállego se le dotó de una cota de 4,5 metros, para favorecer la afluencia de las crecidas al río. Se señala también que al inicio del encauzamiento, coincidiendo con el segundo escalón aguas abajo del gran dique de cierre, el encauzamiento disponía de un vertedero lateral para evacuar los caudales

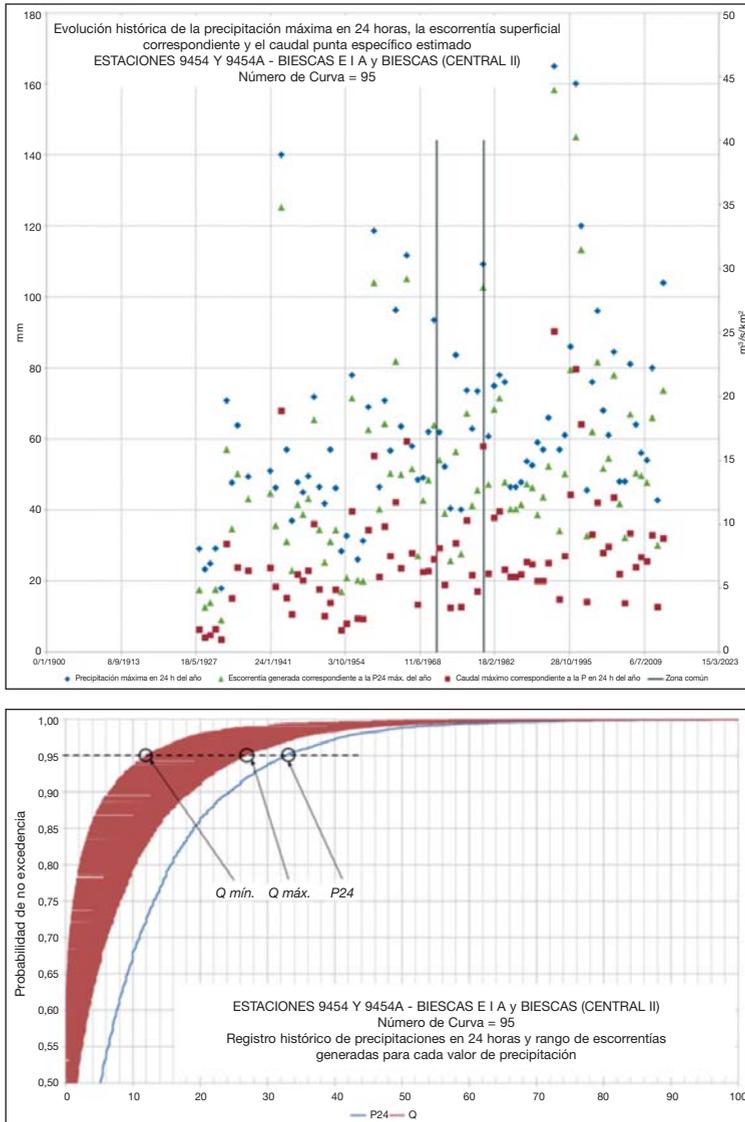
Fig. 14. Gráfico superior: precipitaciones máximas anuales (rombos); escorrentías directas máximas anuales (triángulos) con NC = 95; caudales máximos específicos anuales (cuadrados), para los datos registrados en las estaciones de Biescas E I A (código 9454) y Biescas Central II (código 9454A) en el periodo 1927-2012 y $t_c = 0,81$ horas (que corresponde a la cuenca del torrente de Arratiecho). Gráfico inferior: registro histórico de la precipitación en 24 horas (*curva de precipitaciones diarias clasificada*) y rangos de escorrentías generadas para cada valor de precipitación, dependiendo del NC y de las condiciones de humedad del suelo en cada momento.

En los gráficos inferiores de las figuras 14, 15 y 16 se muestra en azul la *curva de precipitaciones diarias clasificada* correspondiente al registro histórico 1927-2012, así como el rango de escorrentías correspondientes a las precipitaciones (que se señala en marrón) en función de a) del NC (NC = 95, en la figura 14; NC = 80, en la figura 15, y NC = 60 en la figura 16) y b) el estado de humedad del suelo en el momento de la precipitación, aplicando al respecto las condiciones I, II y III que establece el procedimiento del NC.

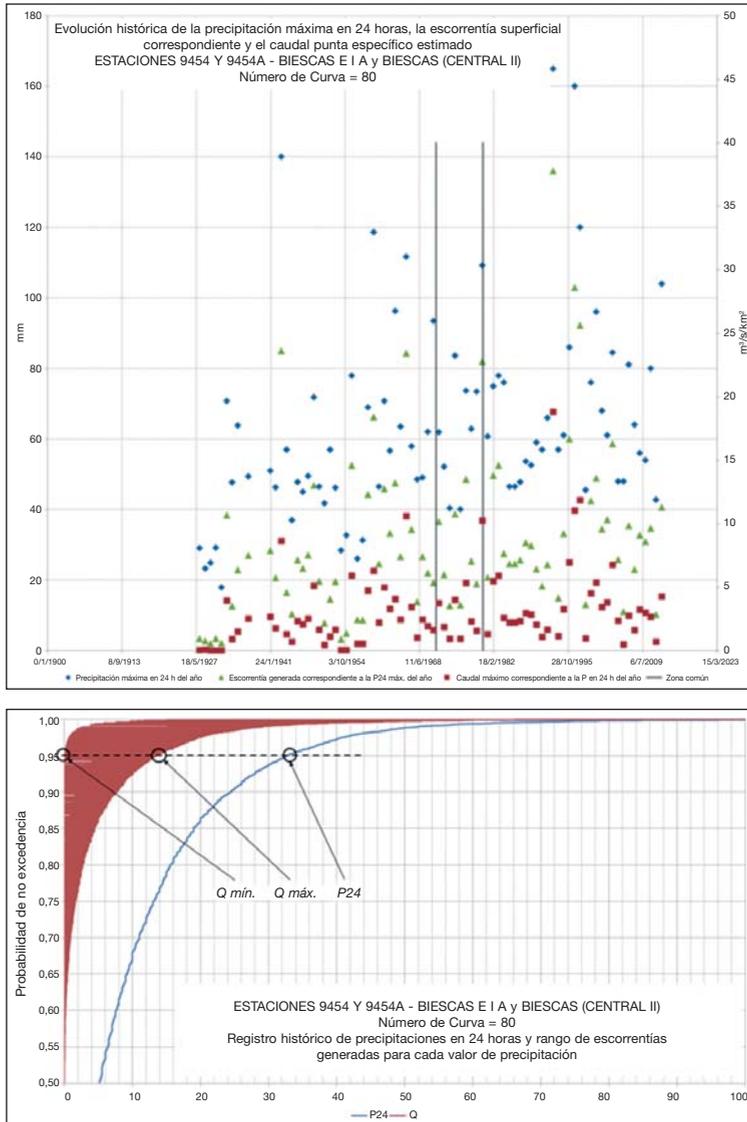
Fig. 15. Gráfico superior: precipitaciones máximas anuales (rombos); escorrentías directas máximas anuales (triángulos) con $NC = 80$; caudales máximos específicos anuales (cuadrados), para los datos registrados en las estaciones de Biescas E I A (código 9454) y Biescas Central II (código 9454A) en el periodo 1927-2012 y $t_c = 0,81$ horas (que corresponde a la cuenca del torrente de Arratiecho). Gráfico inferior: registro histórico de la precipitación en 24 horas (*curva de precipitaciones diarias clasificada*) y rangos de escorrentías generadas para cada valor de precipitación, dependiendo del NC y de las condiciones de humedad del suelo en cada momento.

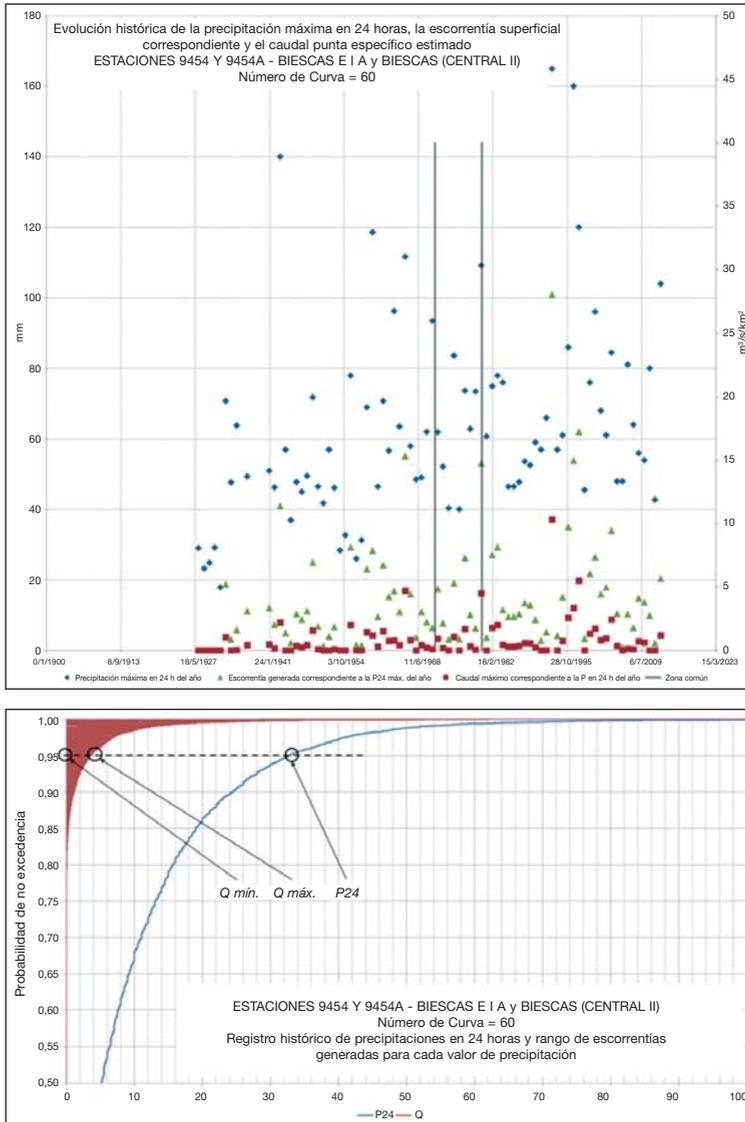
Fig. 16. Gráfico superior: precipitaciones máximas anuales (rombos); escorrentías directas máximas anuales (triángulos) con NC = 60; caudales máximos específicos anuales (cuadrados), para los datos registrados en las estaciones de Biescas E I A (código 9454) y Biescas Central II (código 9454A) en el periodo 1927-2012 y $t_c = 0,81$ horas (que corresponde a la cuenca del torrente de Arratiecho). Gráfico inferior: registro histórico de la precipitación en 24 horas (*curva de precipitaciones diarias clasificada*) y rangos de escorrentías generadas para cada valor de precipitación, dependiendo del NC y de las condiciones de humedad del suelo en cada momento.

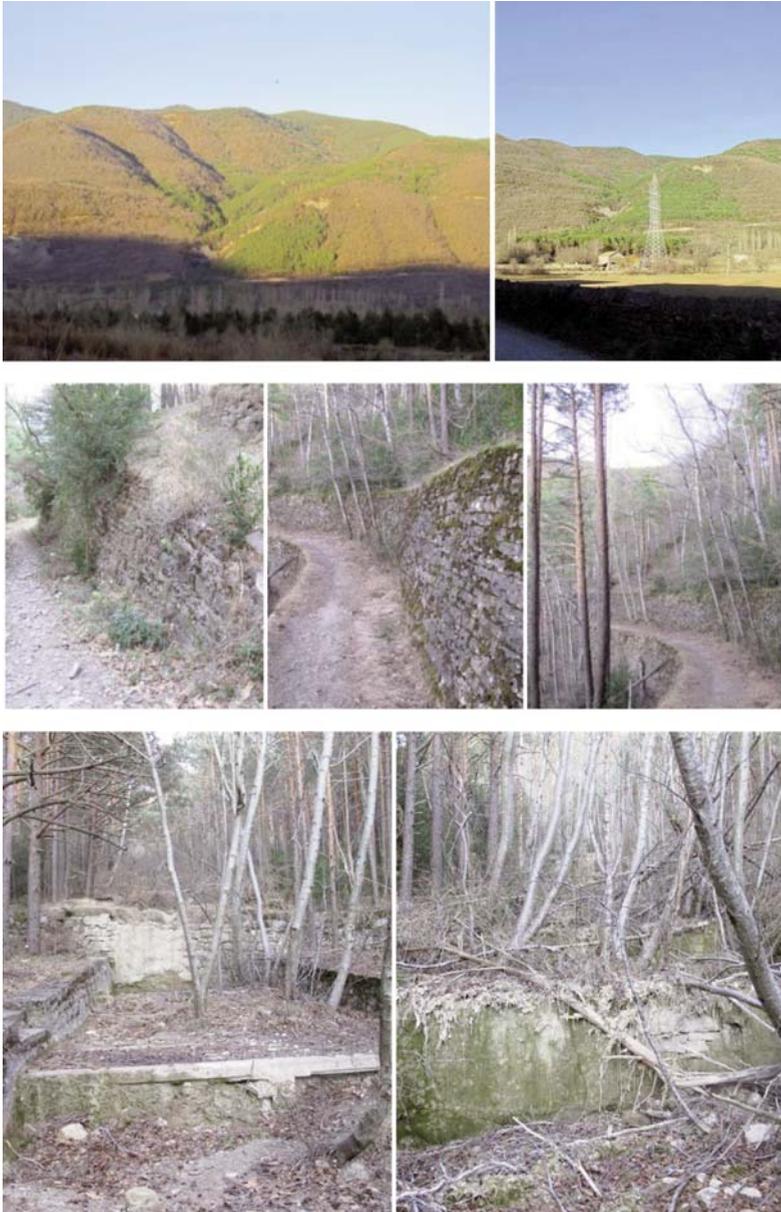
Fig. 17a. Cuenca vertiente al torrente de Arratiecho en marzo de 2012.
 Imágenes superiores: vistas generales de la cuenca. Imágenes centrales: estado actual de los trabajos de estabilización de la ladera noreste ejecutados a comienzos del siglo xx.
 Imágenes inferiores: estado actual del encauzamiento del torrente, ejecutado también a comienzos del siglo xx, en el primer tramo de la garganta de la cuenca.

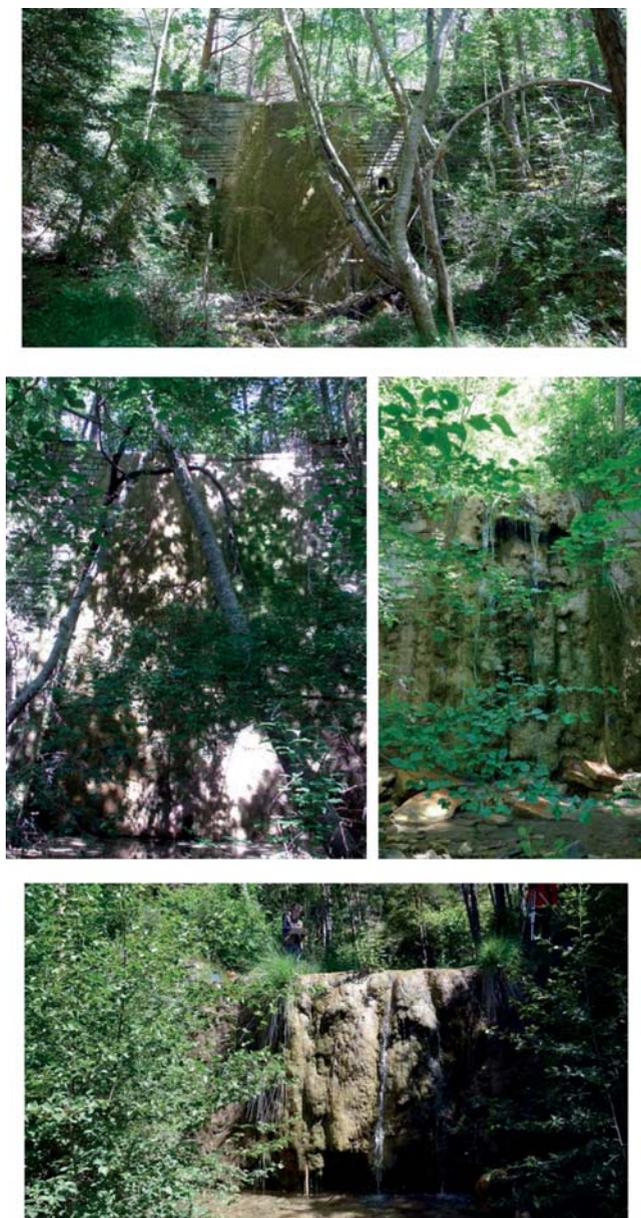
Fig. 17b. Cuenca vertiente al torrente de Arratiecho en julio de 2016. Estado actual de los cuatro diques de primer orden situados en el encauzamiento del torrente en la garganta de la cuenca. La ubicación de los mismos va del inicio de la garganta (imagen superior) hacia aguas abajo; sus alturas son $H = 6$ metros (imagen superior), $H = 10$ metros y $H = 6$ metros (imágenes centrales izquierda y derecha) y $H = 4$ metros (imagen inferior).

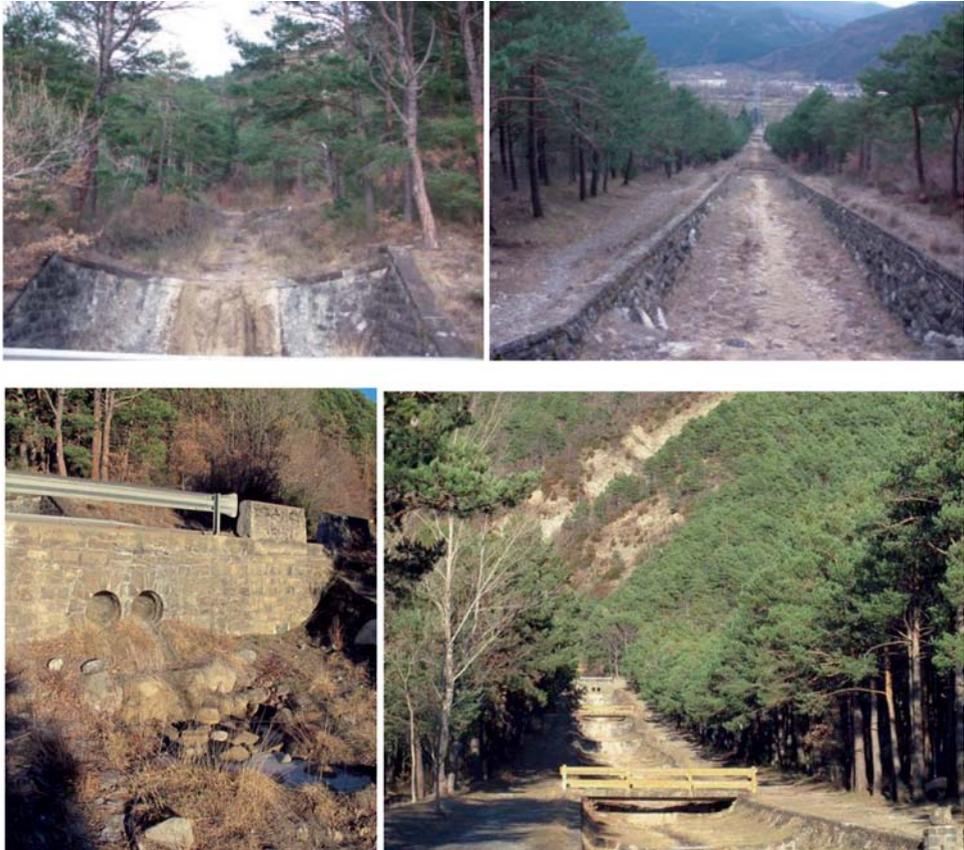
Fig. 17c. Cono de sedimentación de la cuenca vertiente al torrente de Arratiecho en marzo de 2012. Imágenes superiores: vistas del inicio del cono de sedimentación del torrente fotografiadas desde la carretera N-260; izquierda, aguas arriba; derecha, aguas abajo.

Estas vistas se corresponden con las de la figura 7 obtenidas cien años antes.

Imágenes inferiores: izquierda, la carretera N-260 en la sección que atraviesa al torrente de Arratiecho en su estado actual, en el que el antiguo badén ha sido sustituido por dos tubos de 7 metros de longitud y 600 milímetros de diámetro y la carretera se ha elevado 0,5 metros sobre la rasante original; derecha, otra vista del canal escalonado que atraviesa el cono de sedimentación del torrente, al fondo el paso por el mismo de la carretera N-260.

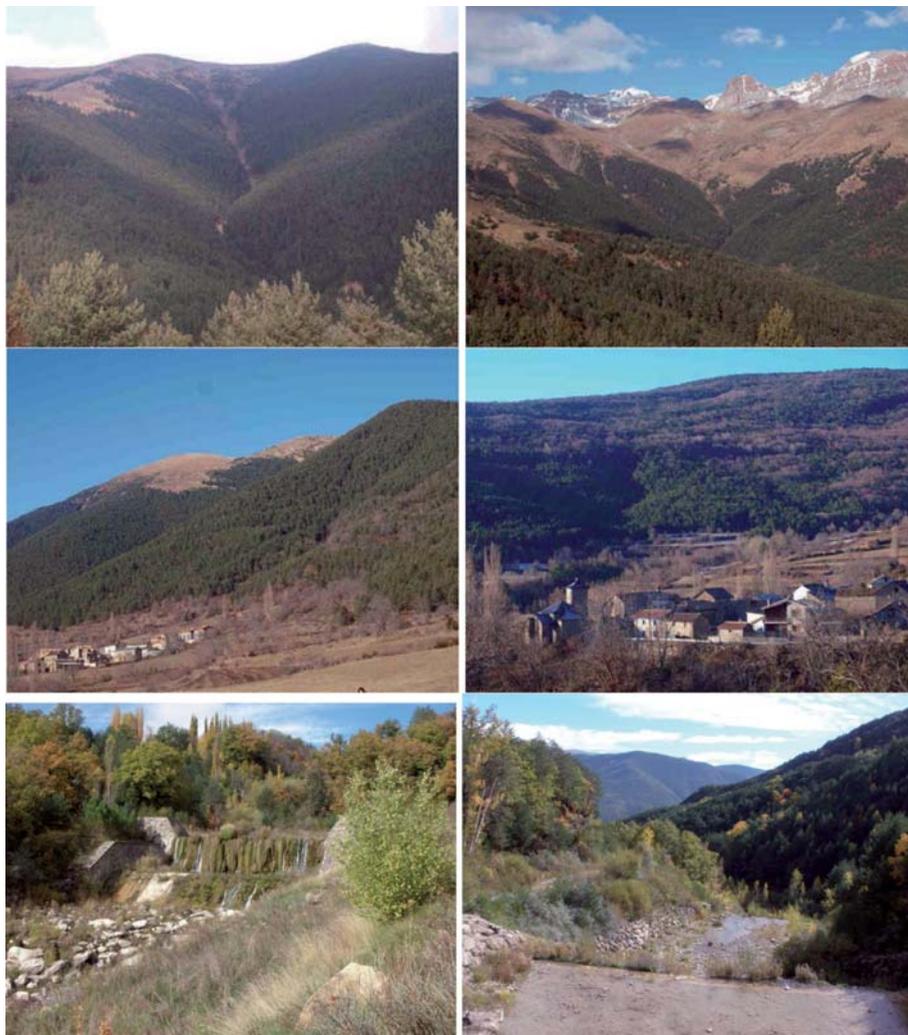
Fig. 18a. Cuenca vertiente al torrente de Arás. Imágenes superiores: estado en el año 2011 de los montes protectores conseguidos en su área de recepción, con las reforestaciones de los dos primeros proyectos de RH-F ejecutados en la primera mitad del siglo XX; izquierda: cabecera del barranco de Betés (tributario al Arás); derecha, cabecera del torrente de Arás. Imágenes centrales: izquierda, bosque situado aguas arriba del núcleo de población de Aso de Sobremonte; derecha, bosque situado aguas arriba del núcleo de población de Yesa de Sobremonte. Imágenes inferiores: inicio de la garganta del torrente de Arás en octubre de 2015; izquierda, dique de hormigón revestido de mampostería ubicado en el torrente, construido a finales del siglo pasado durante el tercer proyecto de RH-F de la cuenca; derecha, el torrente aguas abajo del dique anterior. Se observa la estabilidad de sus laderas cubiertas de vegetación leñosa.

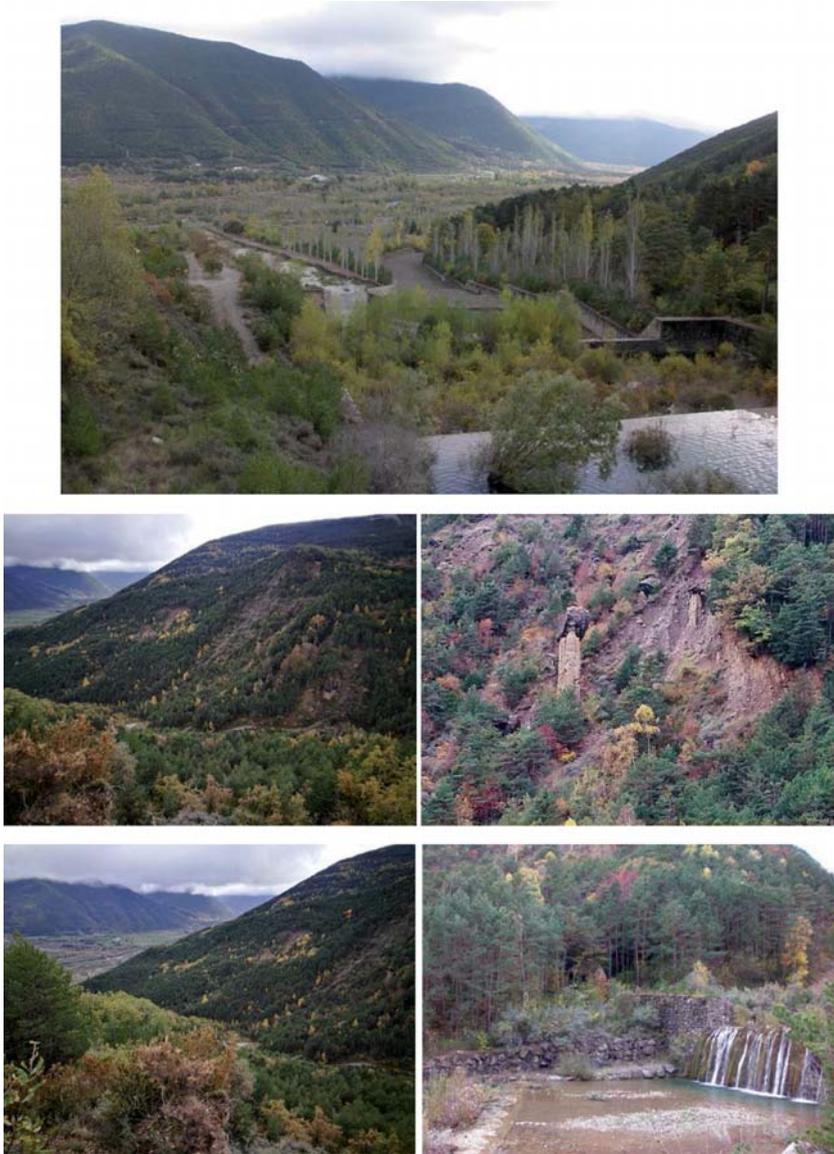
Fig. 18b. Cuenca vertiente al torrente de Arás. Imagen superior: repartidor de los caudales de crecida del torrente de Arás construido al final de la garganta con el tercer proyecto de RH-F de esta cuenca (1996-2000) en julio de 2016. Imágenes centrales e inferiores: vegetación leñosa arbolada y de matorral cubriendo las laderas directamente vertientes al torrente de Arás en su tramo de garganta en noviembre de 2016. Se detecta el efecto de los trabajos de sujeción de las laderas con vegetación leñosa comparando estas imágenes con las de las figuras 11 y 12.

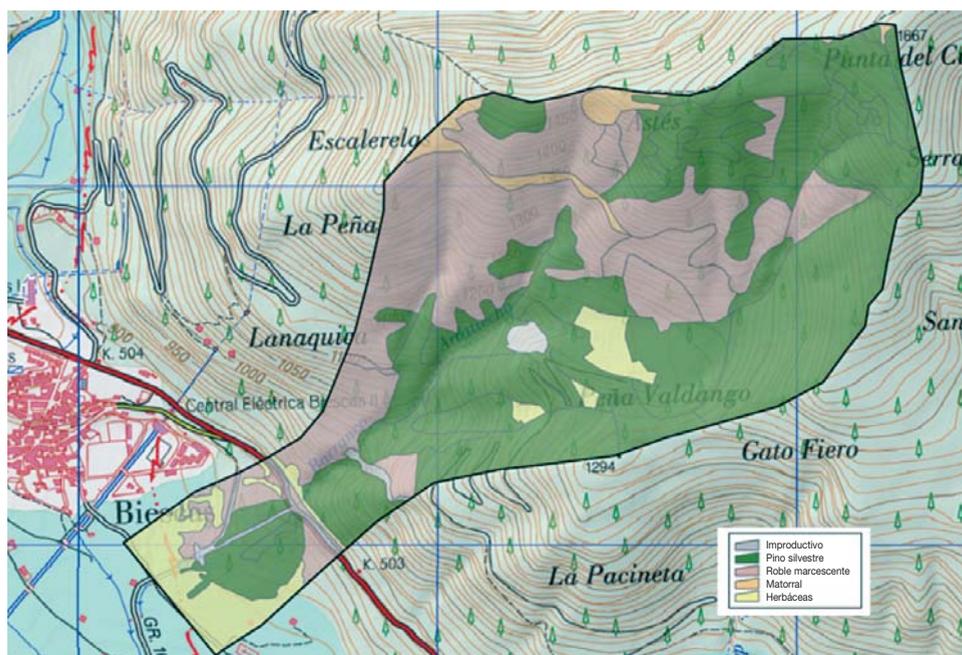
Fig. 19. Mapa de las cubiertas vegetales de la cuenca vertiente al torrente de Arratiecho en el año 2011. Leyenda de arriba abajo: 1) improductivo, 2) pino silvestre, 3) roble marcescente, 4) matorral, 5) herbáceas.

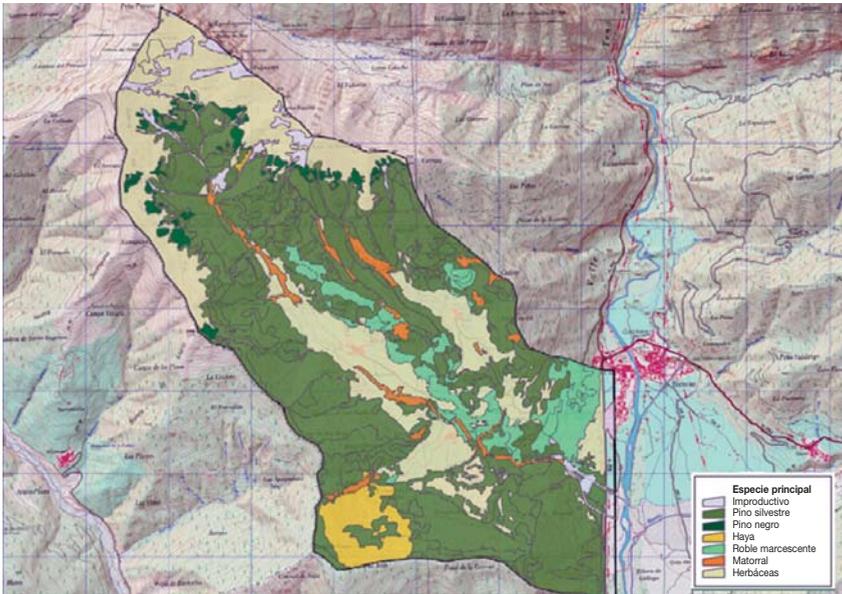
Fig. 20. Mapa de las cubiertas vegetales de la cuenca vertiente al torrente de Arás en el año 2011. Leyenda de arriba abajo: 1) improductivo, 2) pino silvestre, 3) pino negro, 4) haya, 5) roble marcescente, 6) matorral, 7) herbáceas.

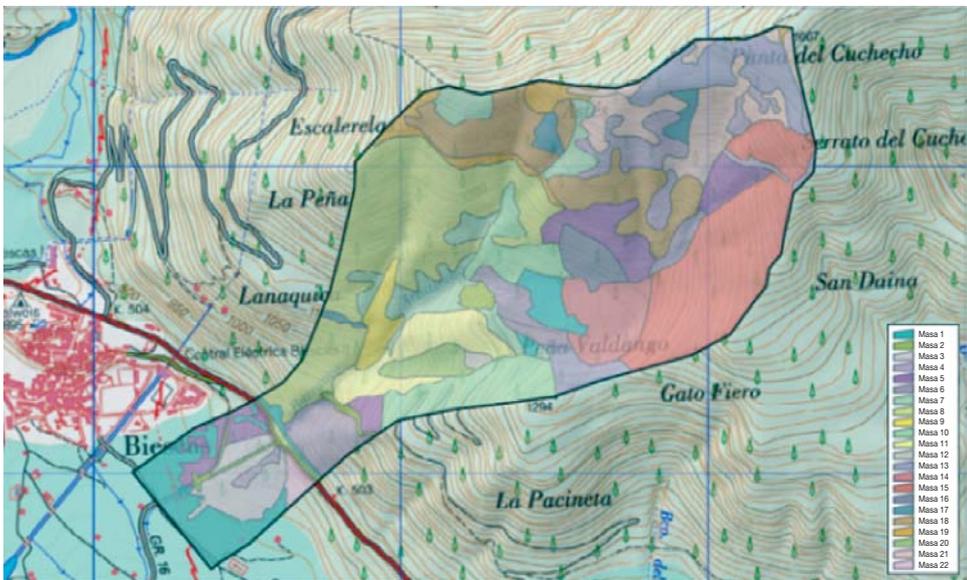
Fig. 21. Tipos de unidades protectoras (TUP) en la cuenca vertiente al torrente de Arratiecho definidos con la metodología de montes protectores.

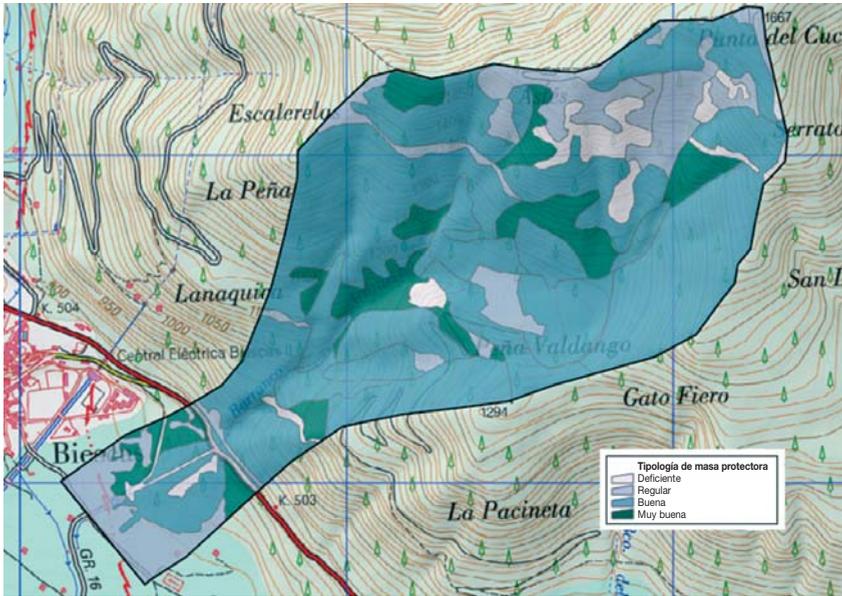
Fig. 22. Nivel de protección ante el riesgo de crecidas o avenidas torrenciales por clases de tipos de montes protectores (TMP) en la cuenca vertiente al torrente de Arratiecho. Leyenda de arriba abajo: 1) deficiente, 2) regular, 3) buena y 4) muy buena.

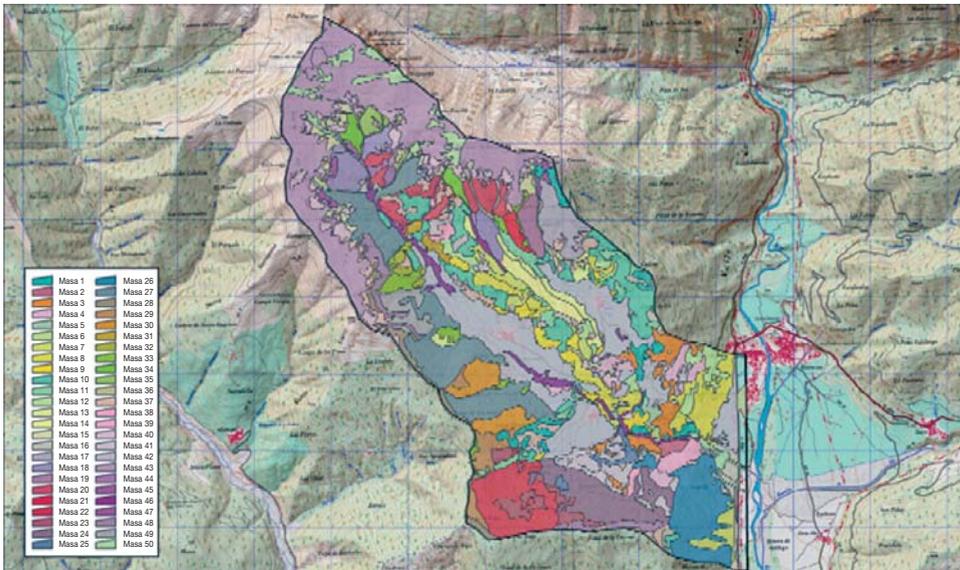
Fig. 23. Tipos de unidades protectoras (TUP) en la cuenca vertiente al torrente de Arás definidos con la metodología de montes protectores.

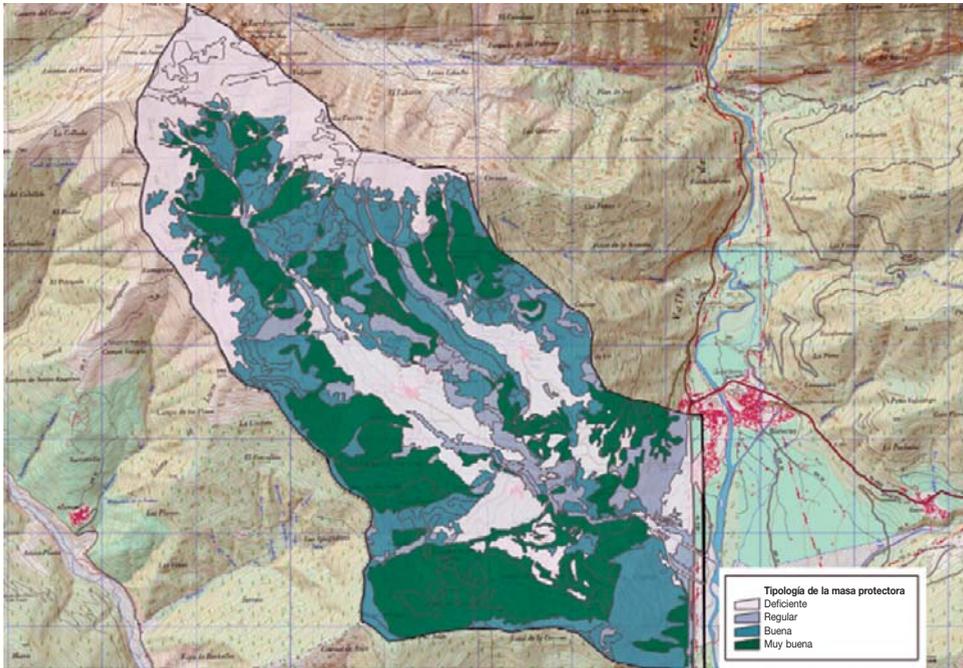
Fig. 24. Nivel de protección ante el riesgo de crecidas o avenidas torrenciales por clases de tipos de montes protectores (TMP) en la cuenca vertiente al torrente de Arás.

Legenda de arriba abajo: 1) deficiente, 2) regular, 3) buena y 4) muy buena.

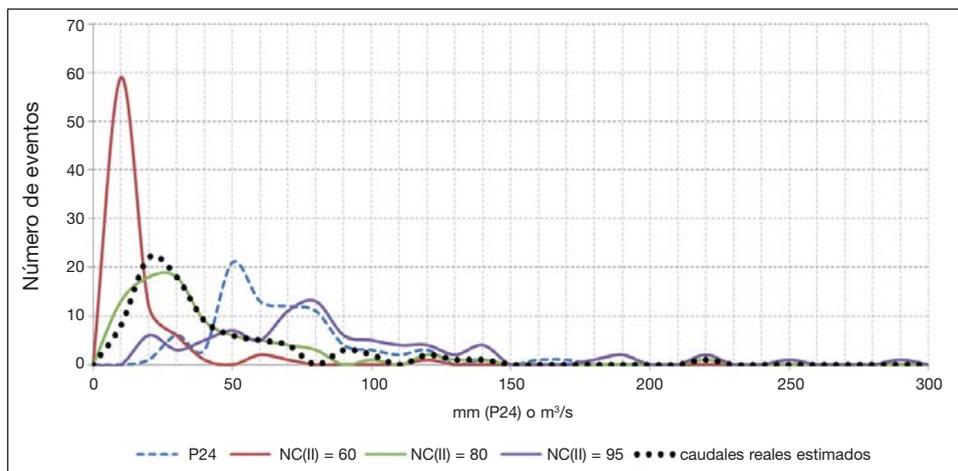
Fig. 25. Frecuencia de las $P_{\text{máximas}}$ en 24 horas anuales (mm) en las estaciones Biescas E I A y Biescas Central II (códigos 9454 y 9454A) en el periodo 1927-2012 (representada en la imagen por P24). Frecuencia de los caudales punta hipotéticos q_p ($\text{m}^3 \cdot \text{s}^{-1}$) en la cuenca vertiente al torrente de Arás correspondientes a dichas precipitaciones dependiendo del NC adoptado: NC = 60, NC = 80 y NC = 95. Frecuencia de los caudales punta reales estimados q_p ($\text{m}^3 \cdot \text{s}^{-1}$) ajustados al estado físico de la cuenca vertiente al torrente de Arás en las diferentes etapas del periodo 1927-2012 para las mismas precipitaciones.

cuencas, definidas por los números de curva NC = 95, NC = 80 y NC = 60. En la tabla IX se recogen únicamente los caudales máximos en las situaciones en las que la cubierta forestal fuera la más probable en el momento del aguacero causante del correspondiente caudal, que en la cuenca del torrente de Arás coincide con *caudales reales estimados* de la figura 25.
