**LUCAS  
MALLADA**

REVISTA DE CIENCIAS

HUESCA, 2016

**INSTITUTO DE ESTUDIOS  
ALTOARAGONESES**

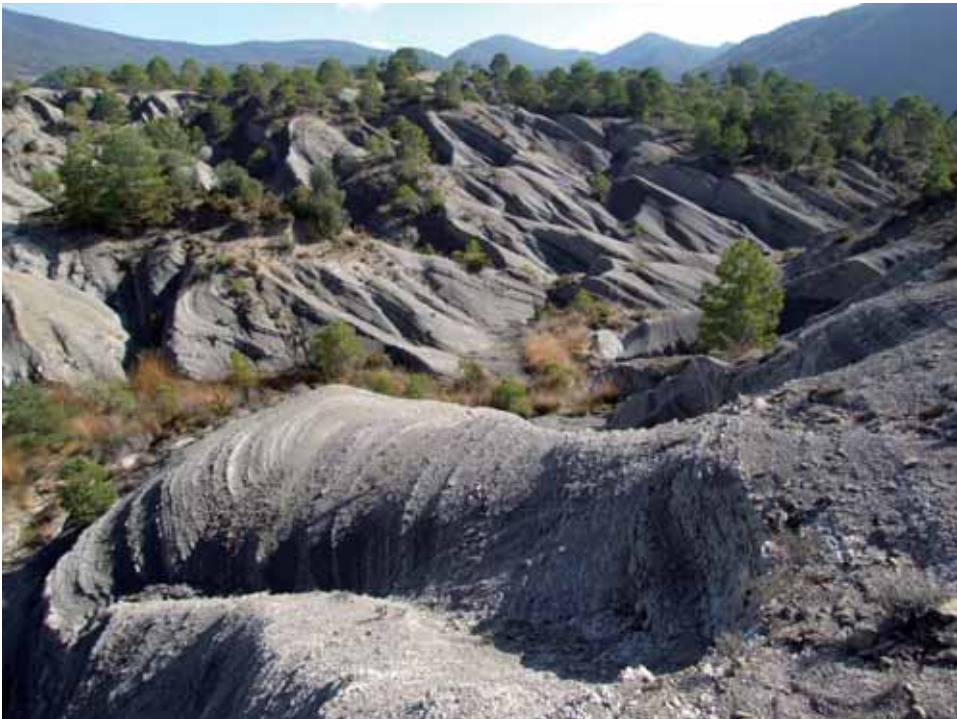
**Fig. 3.** En el Alto Aragón, las margas gris azuladas del Eoceno son altamente erosionables, lo que dificulta la formación del suelo (Pueyo de Araguás).

suelos almacenan agua (1 metro cúbico de suelo puede almacenar hasta 200 litros), actuando como una esponja capaz de absorber el agua tras la lluvia o el riego y cederla a la planta a lo largo de los siguientes días y semanas. La falta de suelo y de cubierta vegetal en un área determinada (fig. 3) incrementan el agua de escorrentía, su pico de flujo y su capacidad erosiva. Los suelos actúan también como una modesta depuradora biológica de forma que cuando un vertido se aporta al suelo pueden degradarlo o inmovilizarlo. Cuando un compost, lodos de depuradora, purines u otros residuos orgánicos (de origen urbano, industrial o ganadero) son aplicados al suelo para tratar de aprovechar su contenido orgánico y mineral, deben tenerse en cuenta las características del suelo y su localización en el territorio (proximidad a zonas vulnerables como ríos, ciudades...). Puesto que esta capacidad depuradora es limitada y variable con el tipo de suelo, un intenso aporte de vertidos puede suponer la contaminación del agua y la producción de

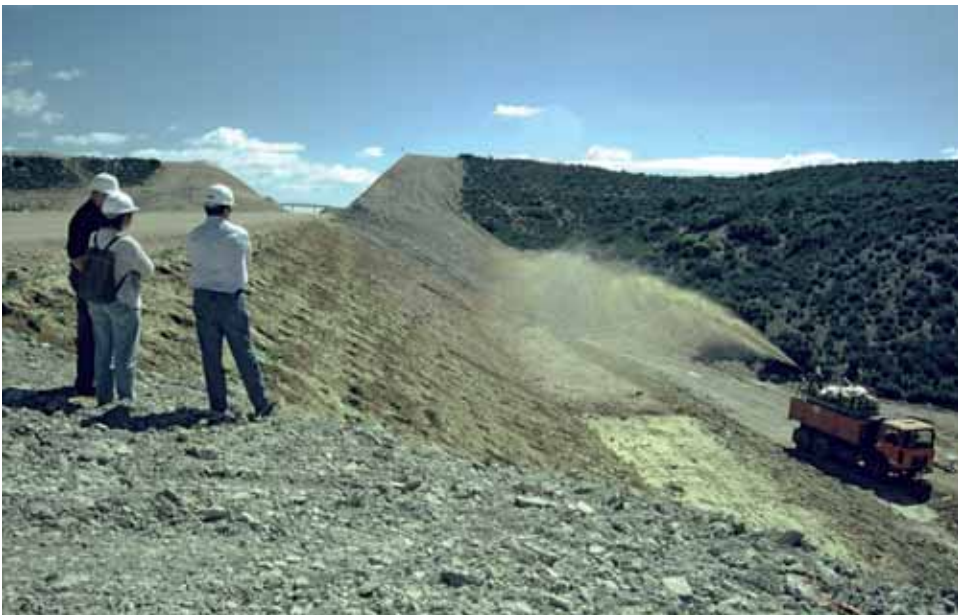
**Fig. 4.** La reforestación y la hidrosiembra sobre la tierra vegetal confieren estabilidad a este talud del AVE en el término municipal de Ballobar.

Si un suelo carece de cubierta vegetal, la lluvia impactará directamente sobre él facilitando la fragmentación de los agregados, la dispersión y el arrastre de sus partículas individualizadas, que serán arrastradas por el agua de escorrentía. Una medida alternativa para la protección del suelo puede pasar por acolchar el suelo, por ejemplo, con mantas o mallas orgánicas (fig. 4).

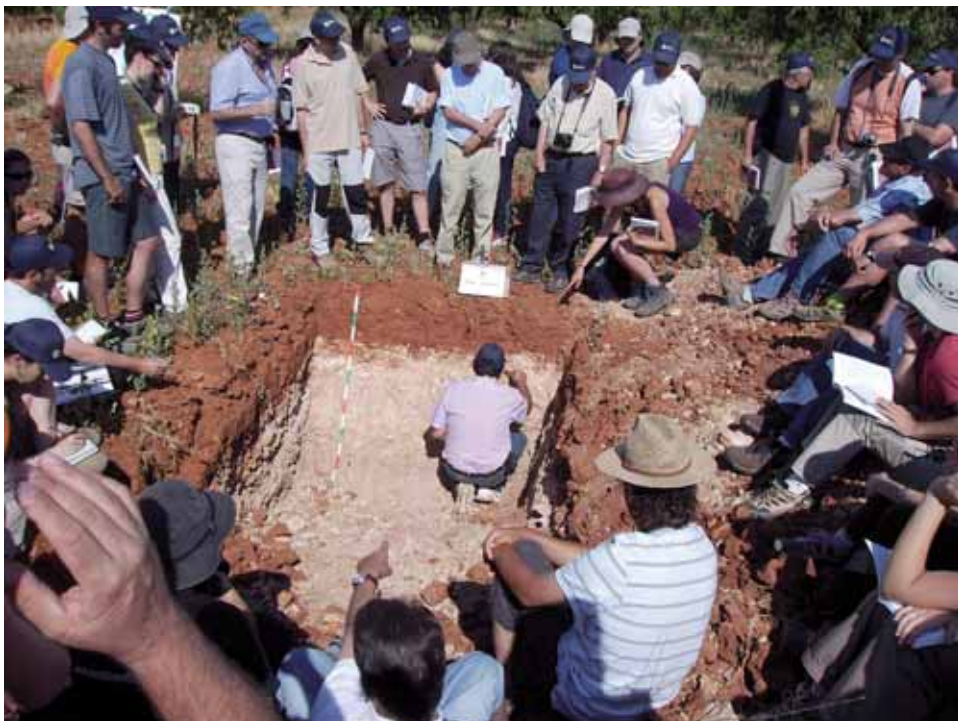
**Fig. 5.** El estudio de un perfil de suelo requiere de la apertura de una calicata para su observación, descripción y muestreo. Edafólogos en Adahuesca (XXVII Reunión Nacional de Suelos de la Sociedad Española de la Ciencia del Suelo, 2009).

El desconocimiento sobre los suelos puede atribuirse al alto coste económico si hablamos de obtener cartografías muy detalladas, pero la falta de un conocimiento básico es de orden cultural. Para tener una cierta idea del suelo que pisamos basta con hacer un buen agujero (calicata) y describir qué vemos: colores, manchas, porosidad, etcétera, tal y como hacemos para describir las hojas, las flores o los frutos de una planta. Al menos una aproximación visual, morfológica o naturalista del suelo debería practicarse y enseñarse (fig. 5). Pero en muchos casos la única relación del hombre con el suelo se establece mediante su superficie o, como mucho, mediante el

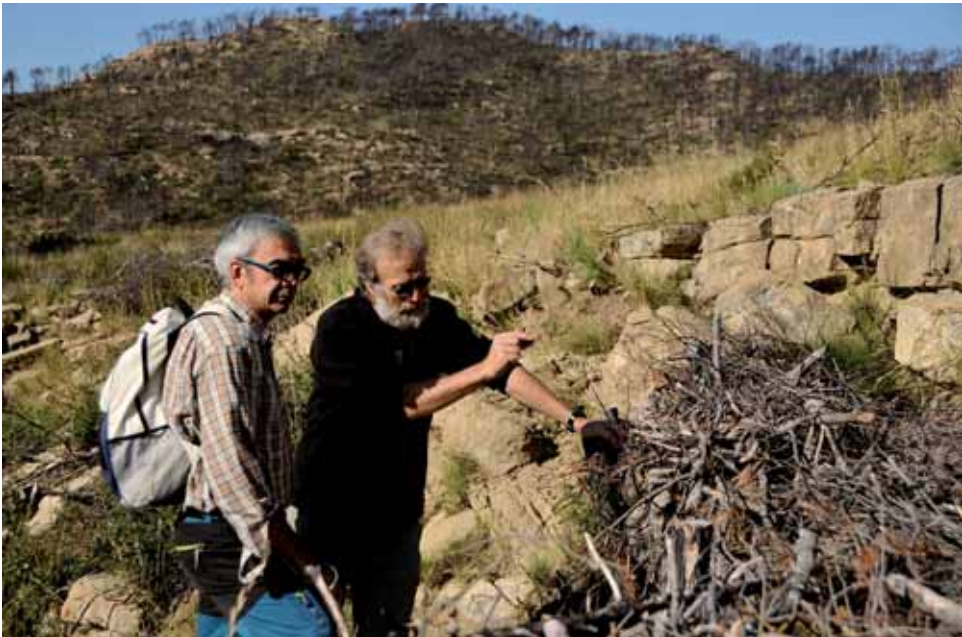
**Fig. 7.** Evaluando la efectividad de las fajinas (en Luna, Cinco Villas) como fijadoras del suelo en zonas forestales afectadas por incendios con el doctor Peter Robichaud del US Forest Service. (Foto: Antonio Girona)

Paralelamente al estudio de los suelos agrícolas, se ha abordado el estudio de suelos bajo matorrales y bosques, desde los semiáridos ecosistemas en el valle medio del Ebro al Pirineo central. En este marco se ha estudiado el efecto de los incendios forestales sobre el suelo y la vegetación desde el año 1992. Así se ha analizado la evolución de la cubierta vegetal después del incendio, el estatus micorrícico de especies herbáceas y leñosas o la caracterización morfofuncional de las plantas. A nivel edáfico, los trabajos se han centrado en evaluar la efectividad de diversos tratamientos para el control de la erosión del suelo posterior al fuego, con la aplicación de acolchados, construcción de fajinas, etcétera (fig. 7). Más recientemente, como grupo FUEGOSOL (<http://fuegosol.weebly.com/>), se están evaluando los

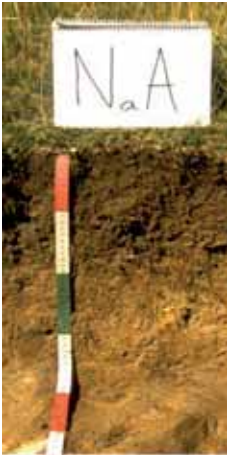
*Umbrisol*

Umbrisol léptico (húmico, hiperdístico), sobre areniscas, en Aísa, a 1830 msnm.

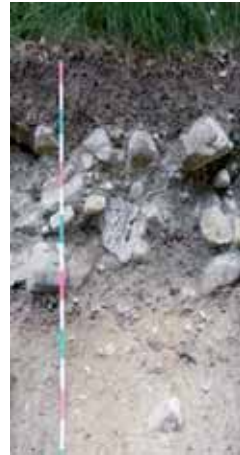
*Phaeozem*

Phaeozem háptico (calcárico, esquelético), sobre tills, en Viu, a 1230 msnm.

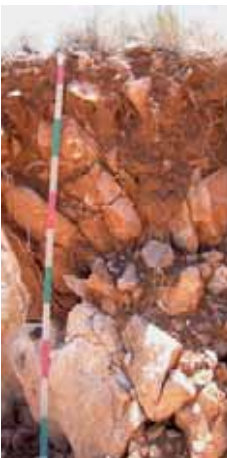
*Leptosol*

Leptosol réndzico sobre calizas eocenas prepirenaicas, en Alquézar, a 670 msnm.

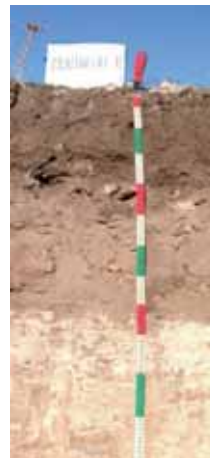
*Kastanozem*

Kastanozem cálcico sobre plataforma estructural caliza, en el Montnegre de Mequinzenza, 165 msnm.

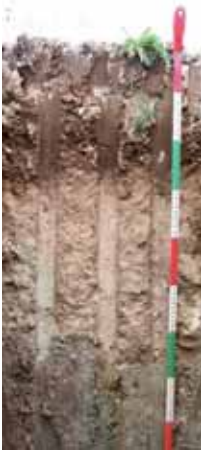
*Gipsisol*

Gipsisol hipergípsico (límico) en yesos eocenos, en las Almuniets de Barbastro, 395 msnm.

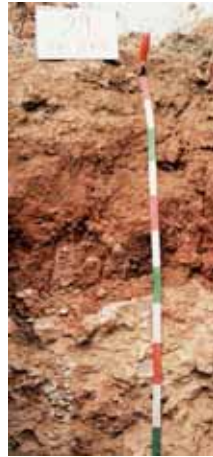
*Luvisol*

Luvisol cutánico, pétrico (crómico) en glaciais plioceno, Saso de Adahuesca, 615 msnm.

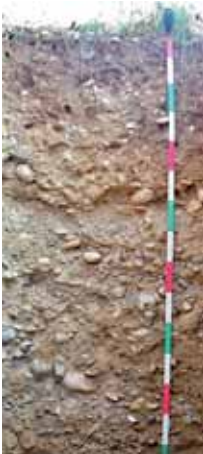
*Fluvisol*

Fluvisol háplico (calcárico, límico) sobre terraza holocena, río Alcanadre, Sariñena, a 220 msnm.

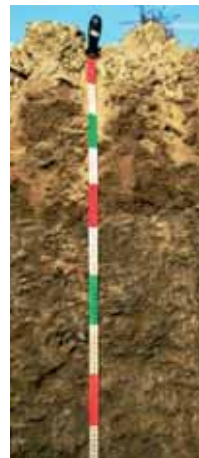
*Regosol*

Regosol háplico (calcárico, vértico) sobre margas eocenas, en ladera, Val Ancha de Jaca, a 900 msnm.

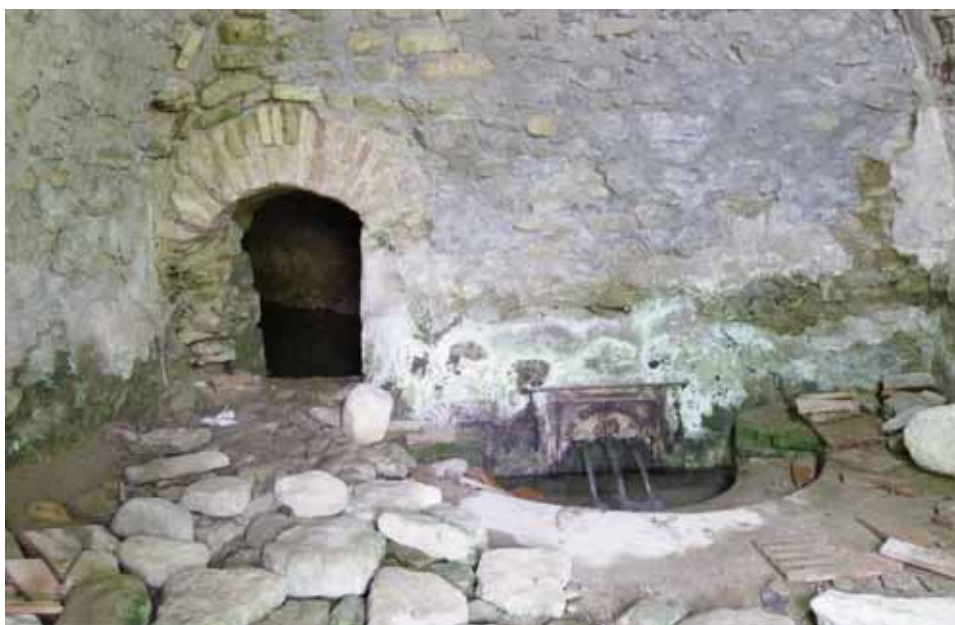
**Fig. 2.** Cámara exterior y pileta.

Una puerta da paso a una cámara rectangular parcialmente inundada en la que desembocan la galería principal y la secundaria norte. Está construida en bóveda, en obra de mampuestos de caliza local y argamasa de cal.

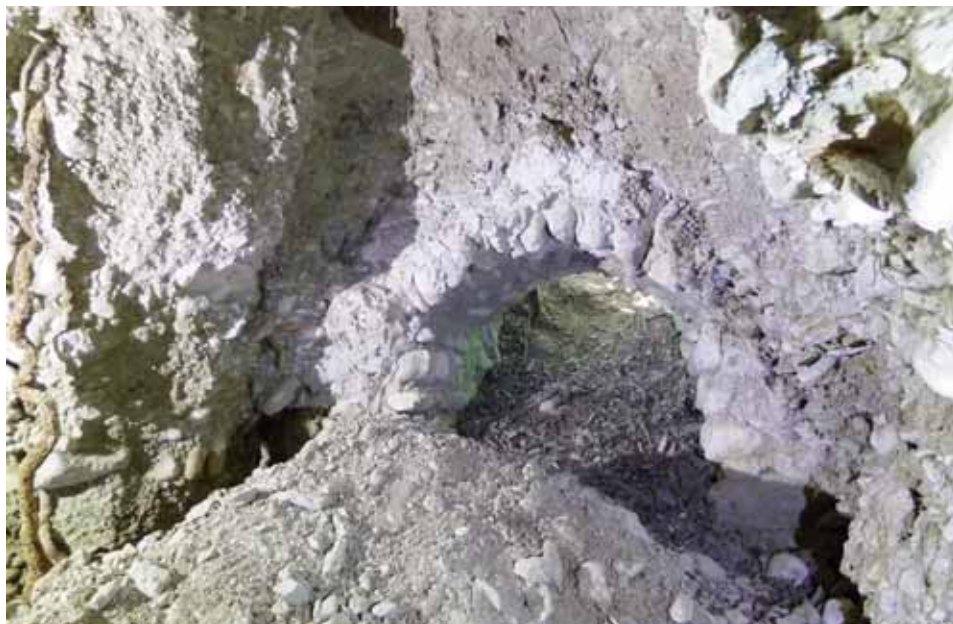
**Fig. 3.** Segunda entrada, en la galería norte.

A su derecha aparece el ramal norte, excavado en grava. Inicialmente el conducto, de tosca confección y paralelo a la pared exterior, permite ir de pie hasta una segunda boca, parcialmente obstruida por grava y con raíces de árboles (fig. 3). Una corta galería, de menor altura y mayor profundidad

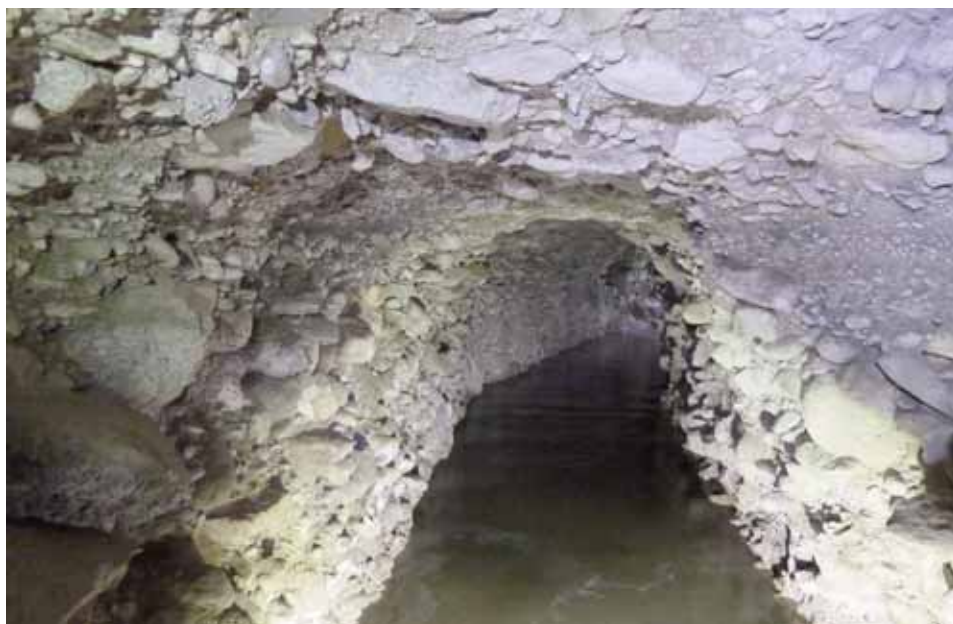
**Fig. 4.** Galería norte, cerca del final.

de agua, se dirige al interior del glacis y acaba abruptamente (fig. 4). Desde esa segunda boca, es posible que hacia el norte continuara la galería hacia el actual edificio de la cartuja.

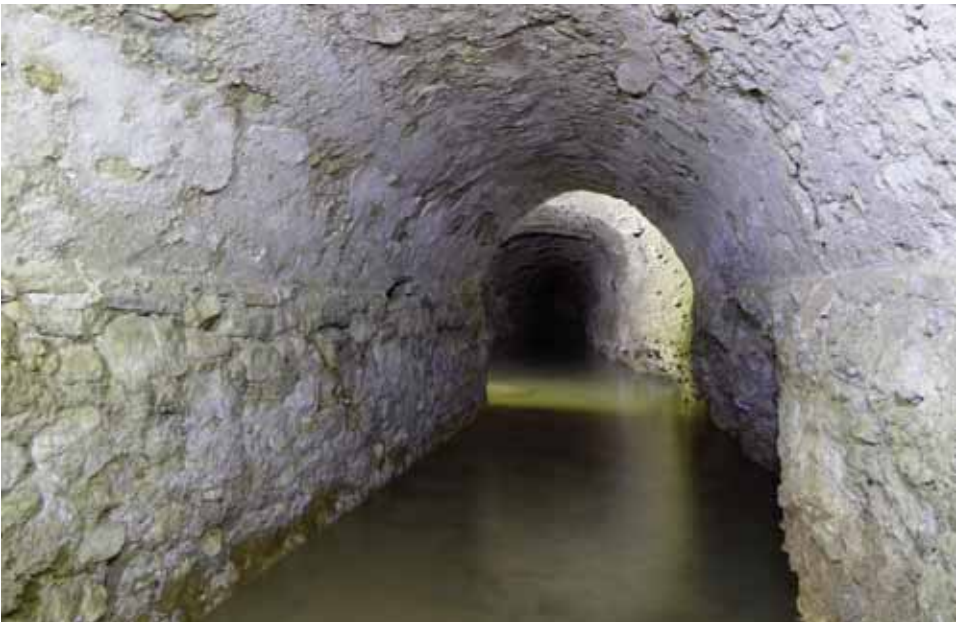
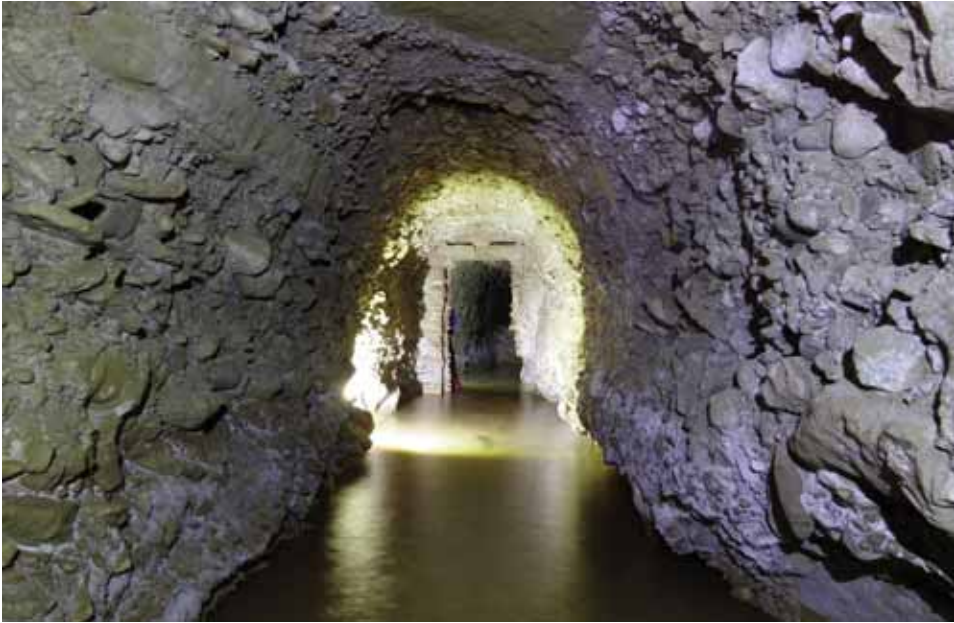
**Fig. 5.** Galería principal. Tramo en obra.

**Fig. 6.** Galería principal. Tramo en obra.

La galería principal, tras la primera cámara, tiene en su inicio un primer tramo de obra también de mampostería tomada con mortero de cal, con una sección uniforme y bien configurada, incluso con revestimiento de la superficie del techo abovedado. Asimismo, tiene una amplia sección de paso, 2 metros de anchura y aproximadamente 2,5 metros de altura y una longitud de unos 10 metros. Pasado este tramo, la galería excavada en grava algo cementada aumenta ligeramente de sección hasta alcanzar el dintel en ladrillo de una puerta (figs. 5 y 6).

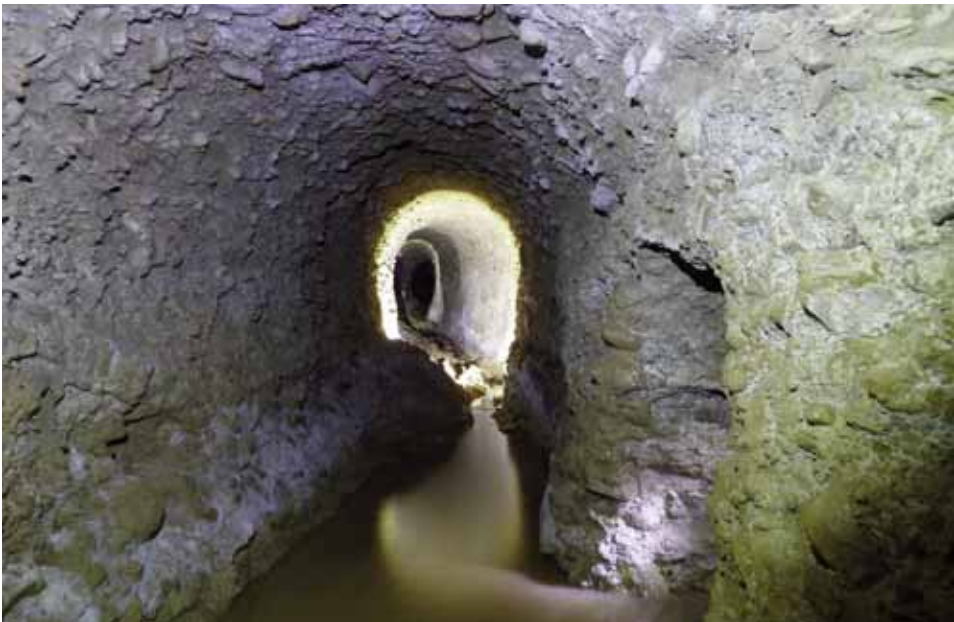
**Fig. 7.** Galería principal tras el dintel y salida del ramal oeste, a la derecha.

A pocos metros, pasado el dintel de esta puerta, aparece una bifurcación a la derecha, hacia el oeste. La galería principal continúa de frente. Se mantiene una altura próxima a los dos metros, pero reduce la anchura. Cambia la litología, apareciendo niveles arcillosos que conservan huellas de instrumentos metálicos y pequeñas hornacinas (fig. 7). El suelo, en su inicio com-

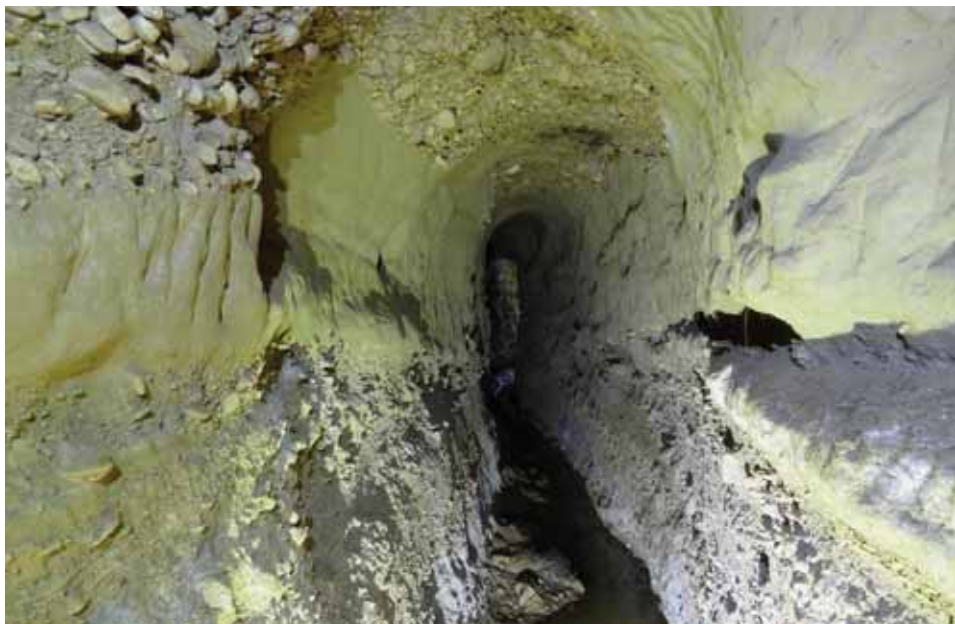
**Fig. 8.** Galería principal. Zona interior con cambio en la litología y restos de banqueta lateral.

pletamente inundado, da paso a un tramo con una banqueta a modo de andador lateral (fig. 8). Posteriormente desaparece el agua y hay un tramo seco final de unos 20 metros, en ligera pendiente ascendente. Este tramo albergaba una colonia de pequeñas dimensiones de unas decenas de murciélagos que se intentó no molestar.

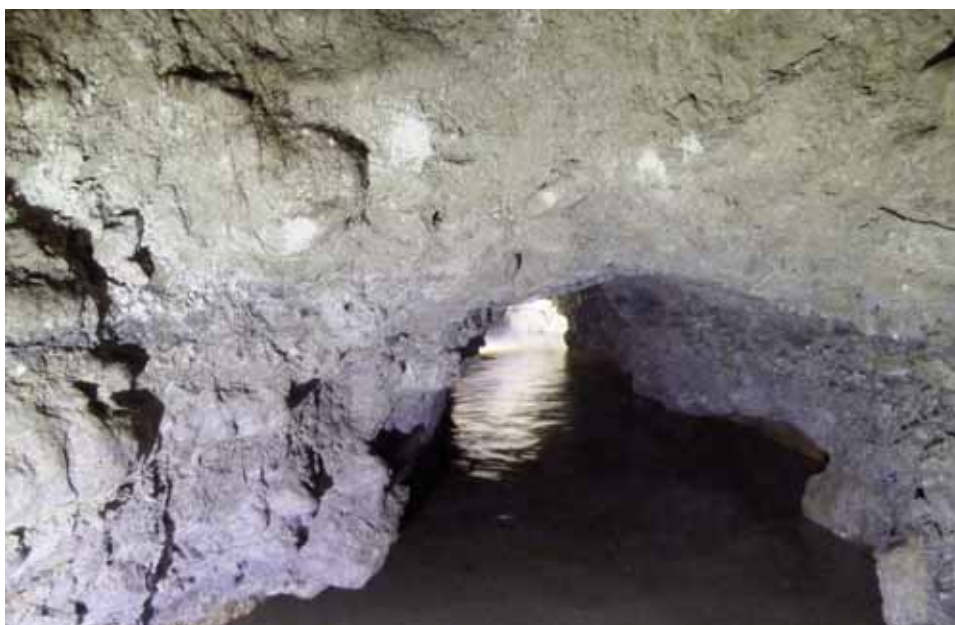
**Fig. 9.** Tramo inicial en la galería oeste.

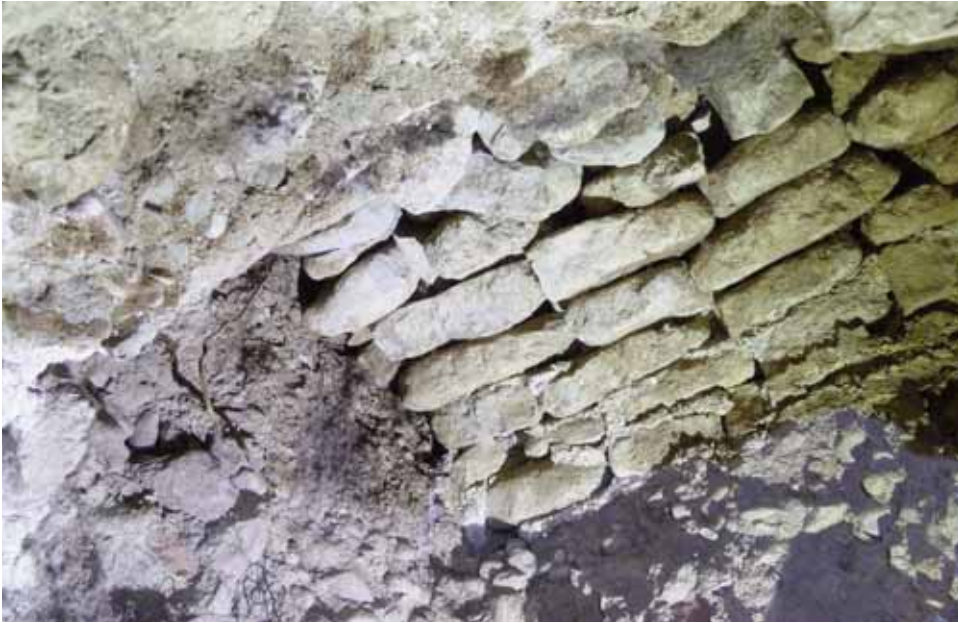
**Fig. 10.** Bóveda artificial en la galería oeste.

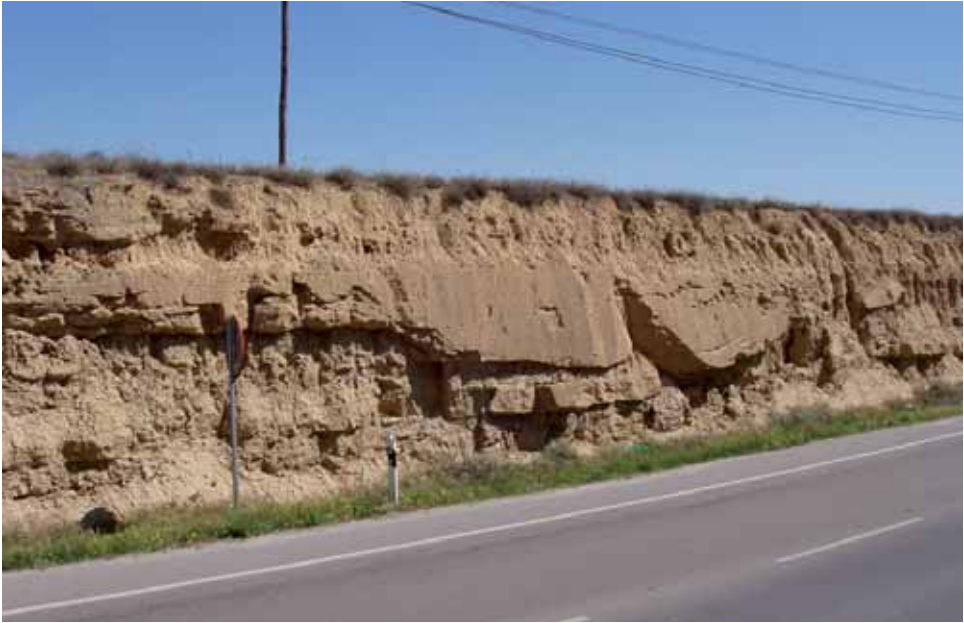
**Fig. 1.** Paleocanal. Antigua N-240 en las cercanías del límite entre los términos municipales de Huesca y Quicena.

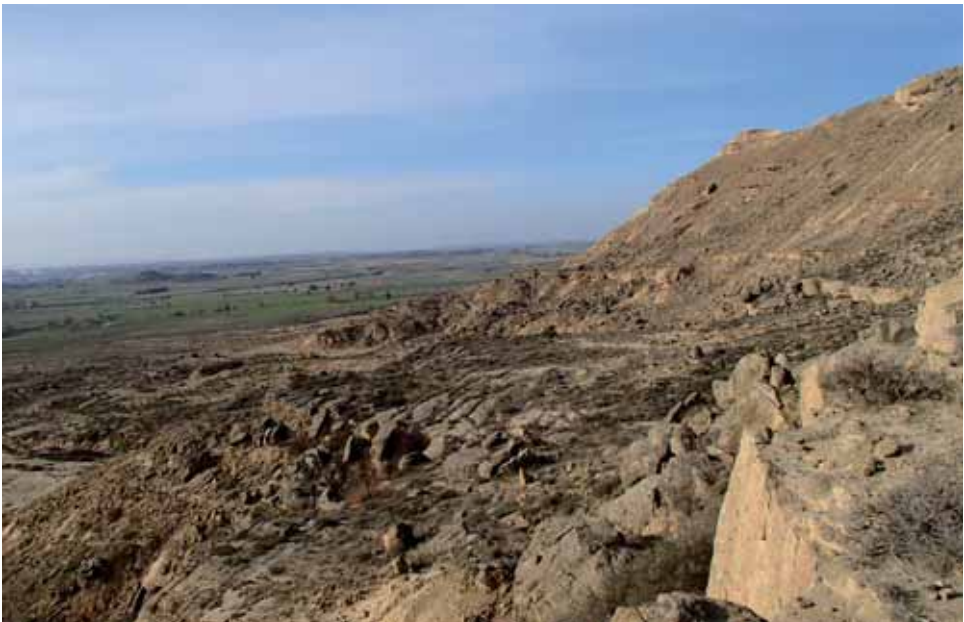
**Fig. 2.** Diaclasado de escala métrica en Quicena (0718283/4670319).

En el escarpe Fornillos-Montearagón, la arenisca presenta un diaclasado vertical de dirección noroeste-sureste, de densidad variable en la horizontal y la vertical de la serie. En capas gruesas, la distancia entre diaclasas es métrica, como al norte de Quicena (fig. 2). En niveles más delgados, como en la zona media de las canteras de Fornillos, puede incluso ser decimétrica. En combinación con otras diaclasas de dirección norte-sur conforman bloques rectangulares naturales que se desgajan por descalzamiento erosivo y son fácilmente desprendidos a mano.

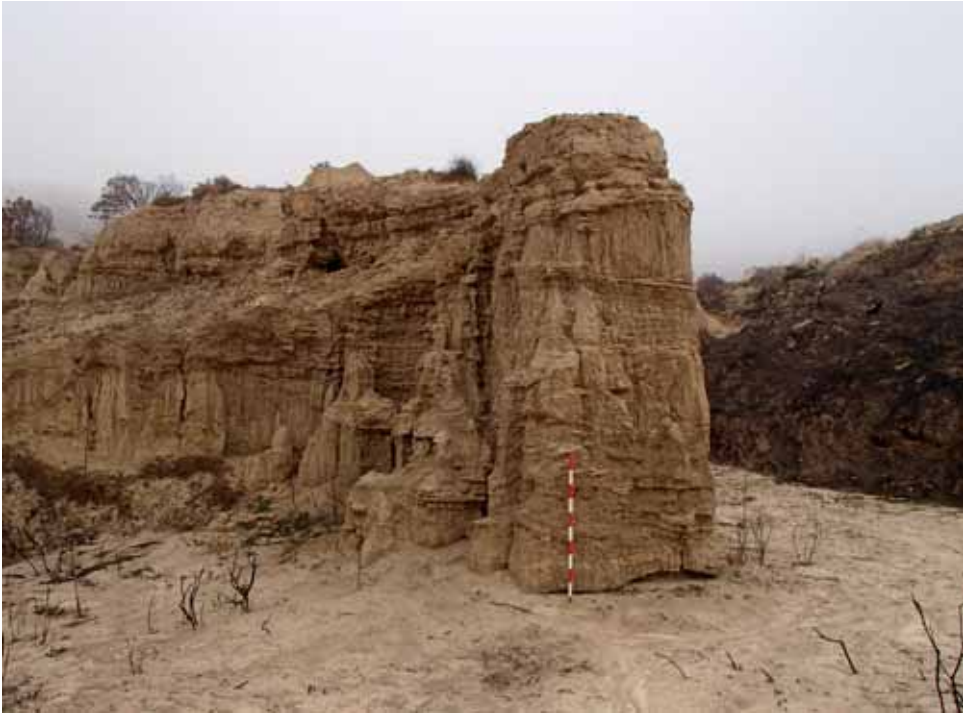
**Fig. 3.** Relleno de val. Cabecera del barranco de la Alfándiga, al pie de las canteras de Fornillos (0716108/4673042).

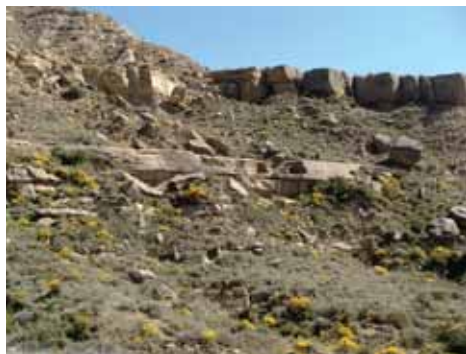
**Fig. 4a.** Talla de medio banco. Montearagón (0719558/4670090).

cuñas, huellas de barrenos, manuales o mecánicos, grietas de voladura y escombreras de talla o pretalla junto al frente de la cantera (fig. 4). Evidentemente, la presencia de piezas en diverso grado de talla es también un criterio de tipo positivo. Un claro ejemplo de este tipo son las excavaciones curvas para tambores de columnas, ruedas de molino, pilas de aceite y molones de campo. Solo en un caso (canteras de Fornillos) se ha detectado un acopio de cierta importancia.

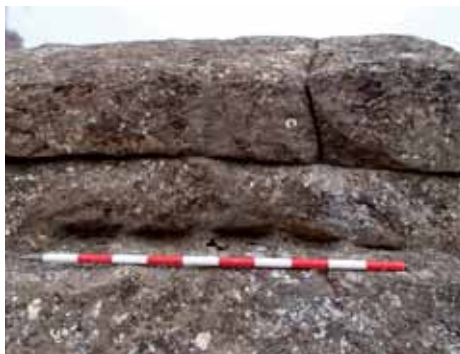
**Fig. 4b.** Huellas de cuña. Canteras de Fornillos (0715931/4673149).

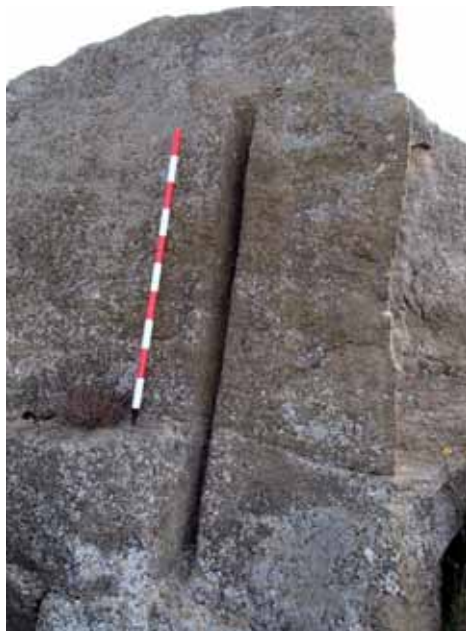
**Fig. 4c.** ¿Medida? Quicena (0718658/4669858).

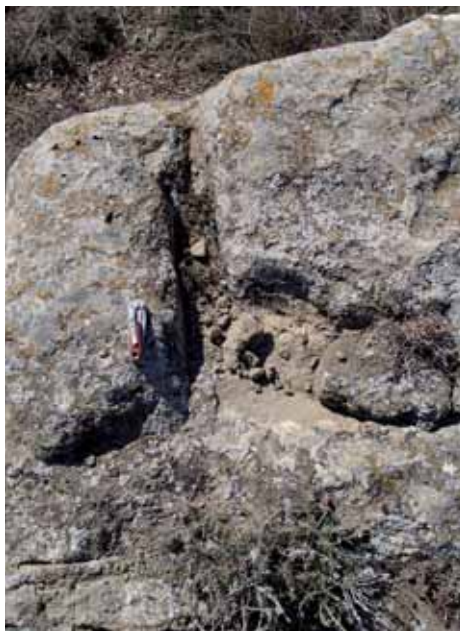
**Fig. 4d.** Talla. Montearagón (0719338/4670068).

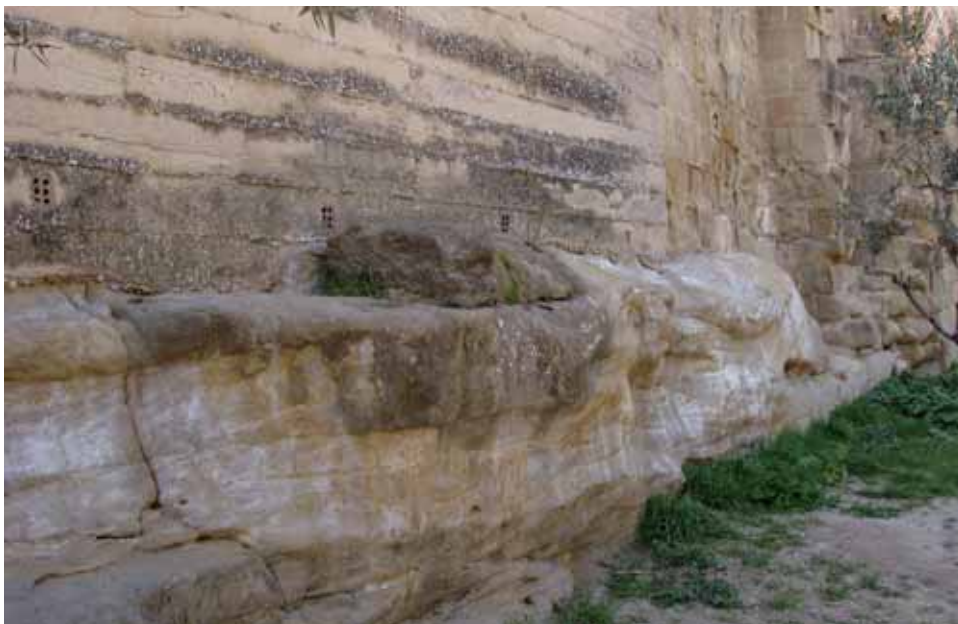
**Fig. 7.** Banco de arenisca y posible cantera en la base de la antigua muralla en la Ronda de Montearagón.

*Huesca antigua.* En su día, el propio cerro de Huesca pudo haber sido canteado. De hecho, partes de la muralla islámica están edificadas sobre bancos de arenisca como se observa en la Ronda de Montearagón (fig. 7) e incluso en el interior del bar Bendita Ruina, en Coso Bajo, 79. La denominación de *pedrera* en las calles Desengaño y Canellas pudiera referirse bien a una auténtica cantera o al reciclado de las murallas.

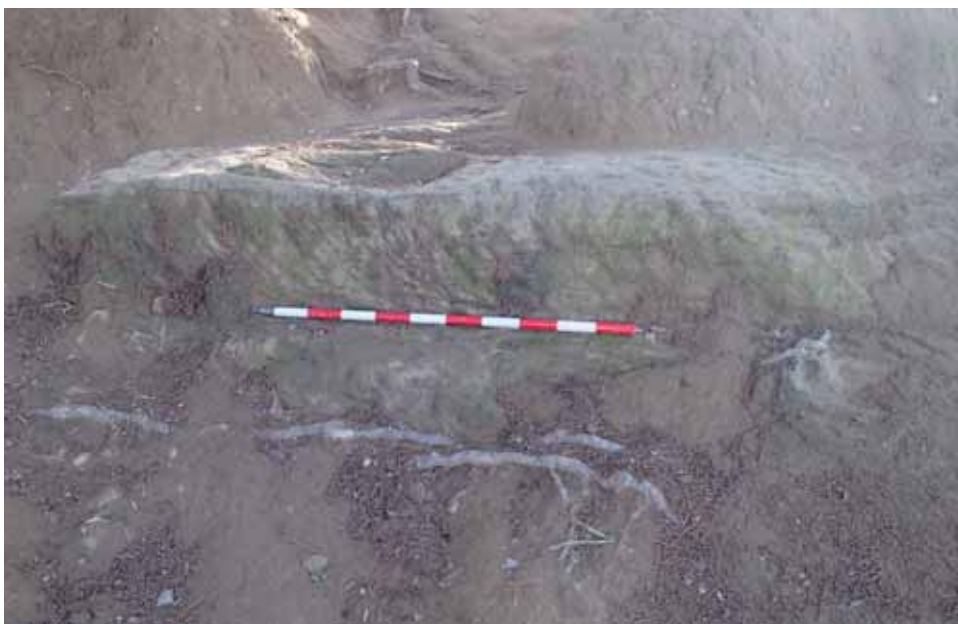
**Fig. 8.** Frente de talla en San Jorge (0712965/4667906).

*San Jorge.* Este pequeño cerro testigo coronado por su ermita y la vecina “montañeta” presentan algunas señales de extracción, de poca entidad (fig. 8). La zona estuvo atrincherada durante la Guerra Civil y ha sido muy modificada por urbanización, vertido de escombros y repoblación forestal. Los grandes sillares que aparecen al sur de la segunda elevación parecen parte de una escombrera municipal.

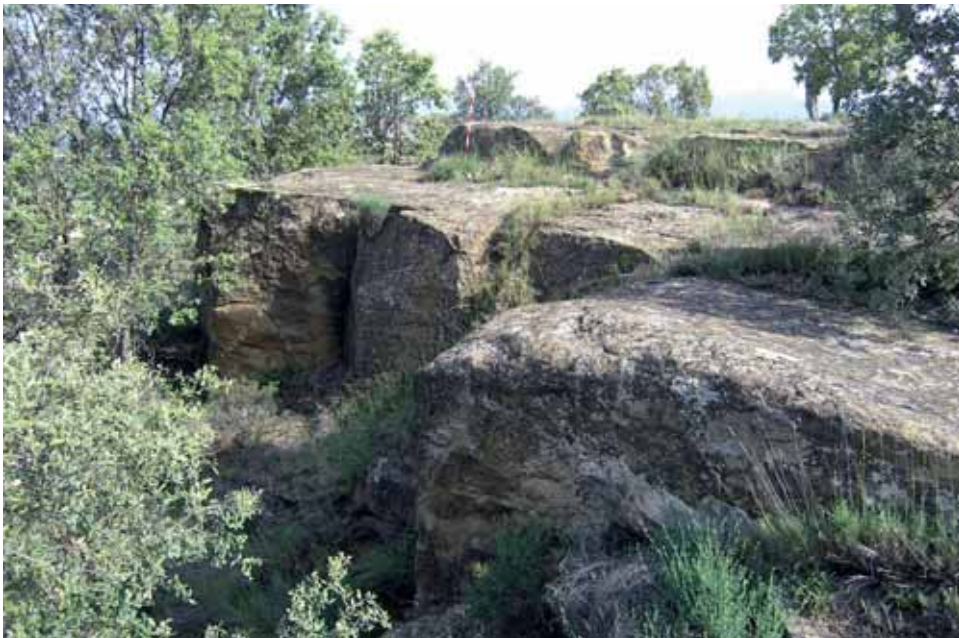
**Fig. 16.** Frente de cantera en Tierz (0719771/4667425).

*Canteras de Tierz.* Se sitúan al este del núcleo urbano (fig. 15). La zona más importante se encuentra en las inmediaciones de la pista de *motocross* (figs. 16 y 17). Se ha cortado piedra en diversos bancos de la base del cortado. Al noreste, siguiendo el antiguo camino de Loporzano, se encuentra otra cantera con dos cilindros excavados sin arrancar y otros restos de extracción. Detalles de esta cantera y su posible utilización en el convento de las Carmelitas Descalzas de Huesca aparecen en NAVAL (2016). En las cercanías se encontraron restos de cerámica engobada romana (C. Lacasa, comunicación personal). Algunas referencias hablan de la fabricación de ruellos y molones de piedra en esta zona. También hay restos menores de canteras en la *Caseta de Piedra*.

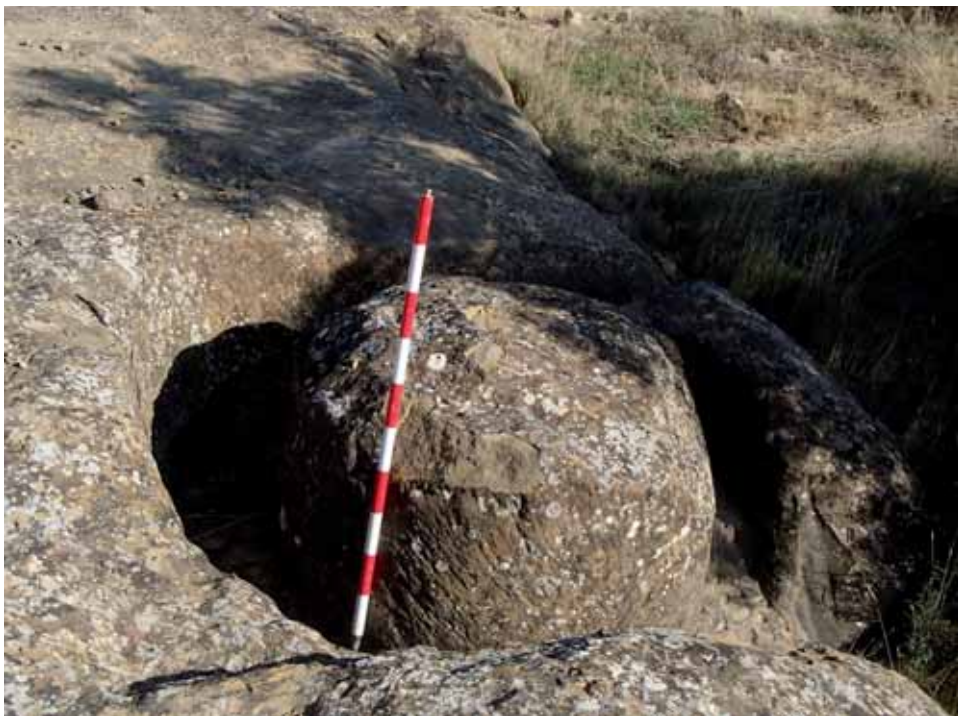
**Fig. 17.** Talla cilíndrica abandonada en Tierz (0720010-4667829).

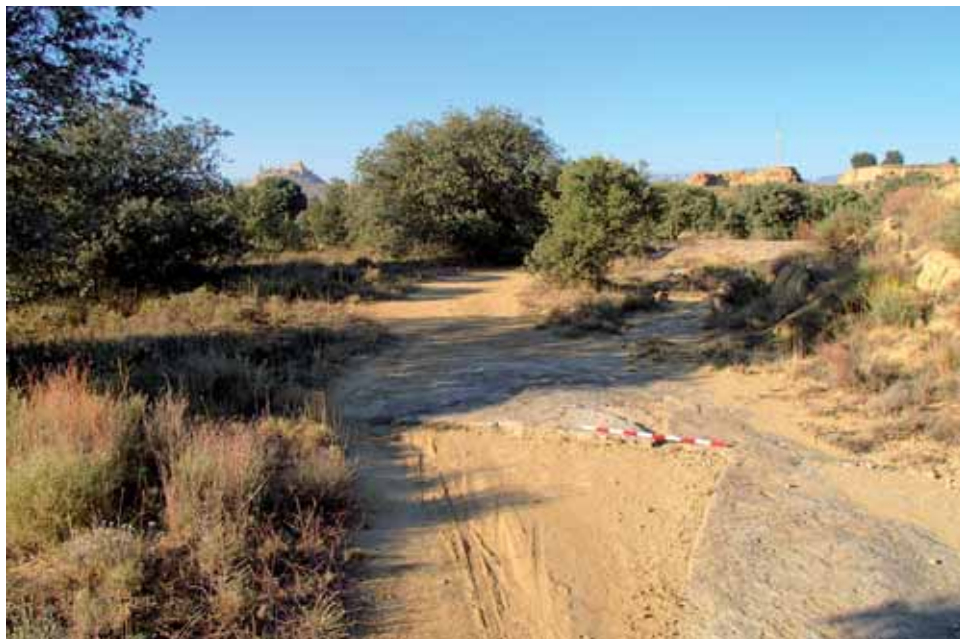
**Fig. 18.** Cantera en Estrecho Quinto (0720010/4667829).

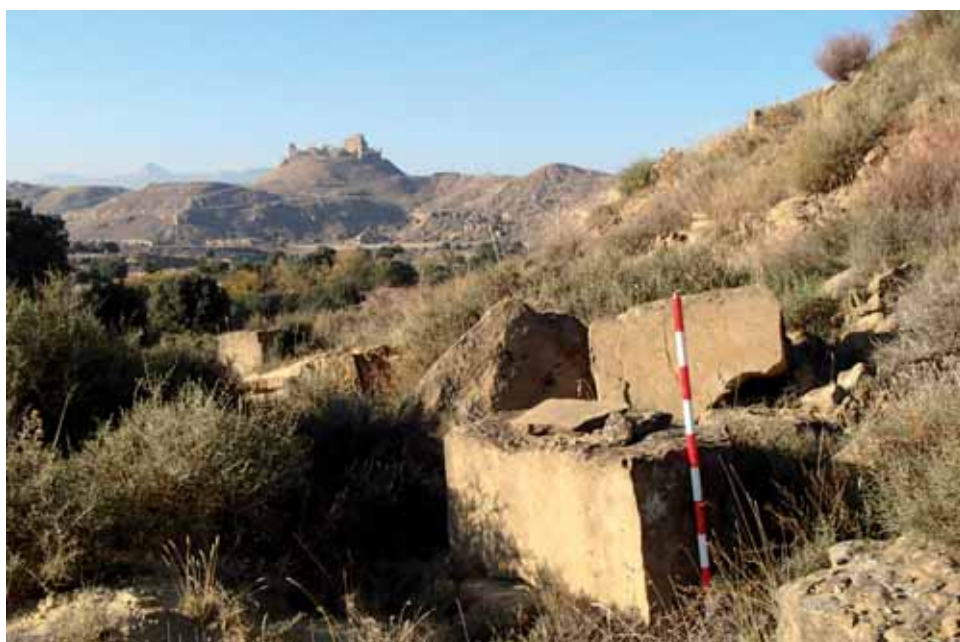
**Fig. 19.** Sillares de corte reciente en Estrecho Quinto (0720083/4669141).

*Canteras de Estrecho Quinto.* Dentro del término municipal de Loporzano se sitúan estas en el pie del escarpe coronado por la cruz. Una parte se localizan a ambos lados de la N-234 y se han utilizado para extracciones recientes. Al este de la carretera se observan las excavaciones recientes para extracción de arcillas para una ladrillera. En alguna zona, un banco de arenisca potente conserva restos de antiguas extracciones (fig. 18). Pero también aparecen señales de movimiento reciente y de corte de sillares con herramientas modernas (fig. 19).

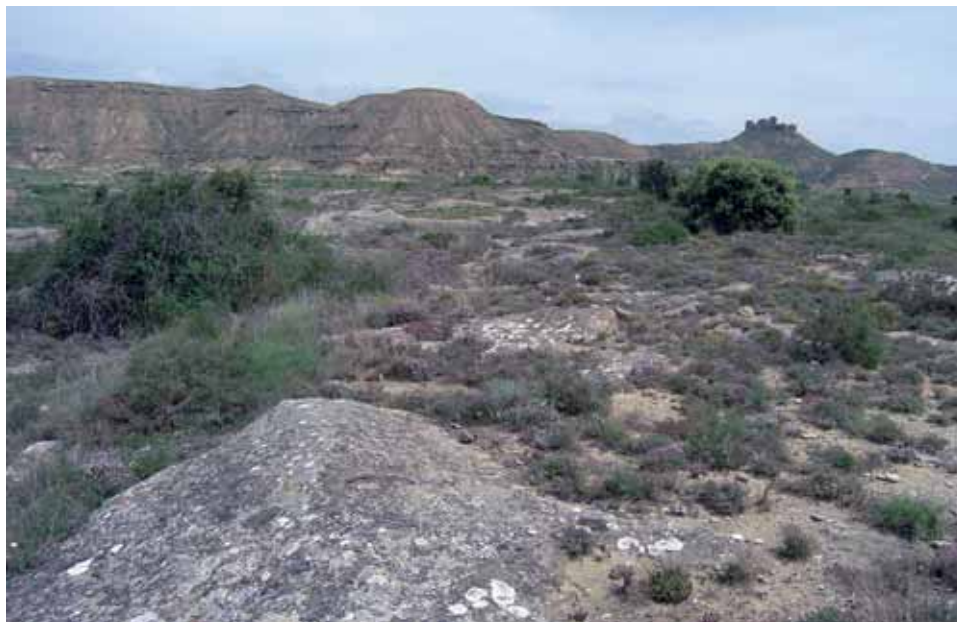
**Fig. 21.** Vista de la superficie de arranque en las canteras de Quicena desde 0718387/4669706.

actual, conformando una superficie de arranque que cubre una amplia extensión (fig. 21). Sobre esta se intuyen importantes arranques, dejando algún testigo al noroeste de Quicena que son más claros en la zona más oriental, junto a la carretera asfaltada hacia Montearagón, donde hay más huellas de arranque (fig. 22) e incluso emplazamientos para encastrar algún tipo de estructura. Hay muy pocos restos de talla en esta cantera quizás, por haber sido utilizados como sillarejos. Entre la carretera y el cortado del Flumen hay más canteras, incluida una talla muy clara en un banco que sirve de soporte a una pequeña caseta junto a una modesta escombrera. A la vista del Flumen, hay una talla semicircular de tamaño modesto (719230/4669596). Como está cerca de un antiguo molino de papel movido por la acequia del Flumen, pudo ser para una rueda. En el borde meridional del banco, sobre la acequia de Tierz y varias balsas, también aparecen claras huellas de arranque de sillares, sobre todo en el

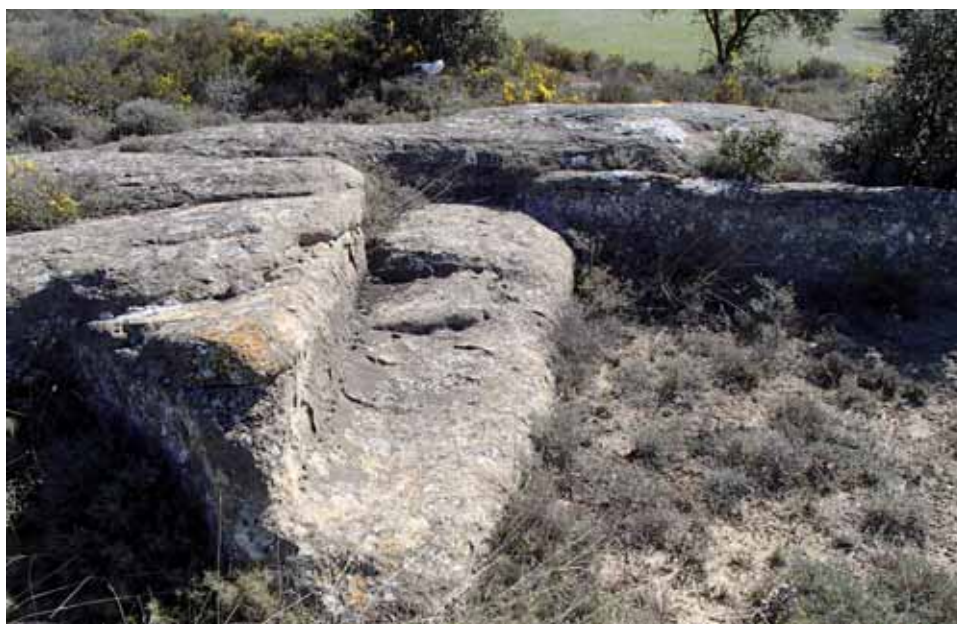
**Fig. 22.** Zona de arranque en las canteras de Quicena (0719060/4669551).

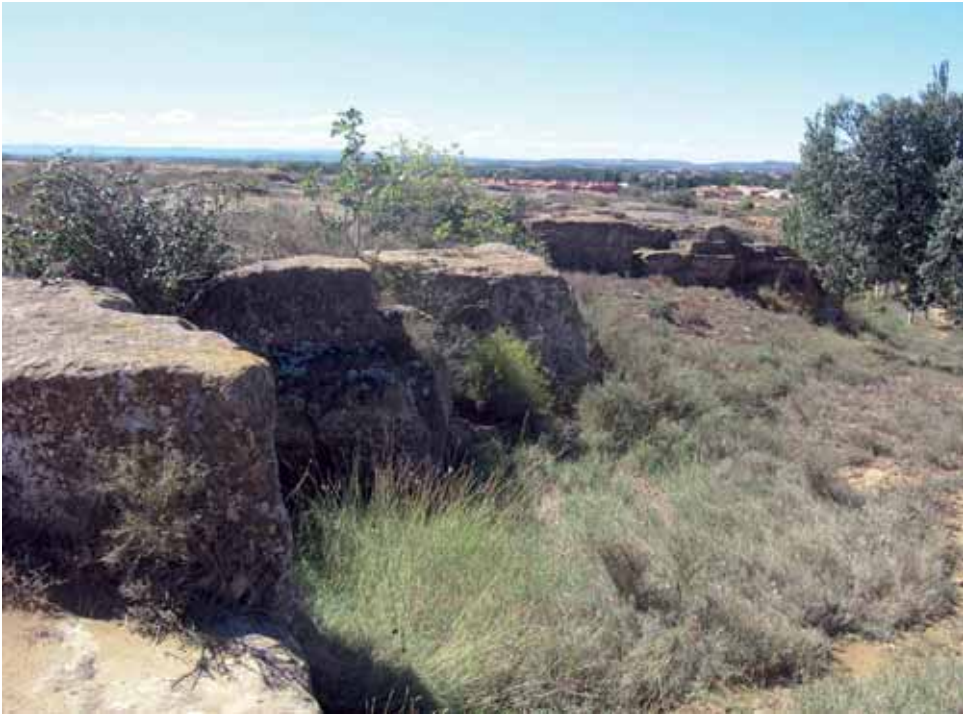
**Fig. 23.** Zona de arranque en las canteras de Quicena (0718724/4669811).

entorno del barranco de Espantalobos (fig. 23), alguna posible medida, huellas de cuñas y barrenos. Hay también sillares sin acabar. Es muy probable que también se haya canteado la base del escarpe. Hay algún indicio cerca de las instalaciones del Tiro con Arco. En las cercanías de este y al norte de Quicena se han localizado dos conjuntos de mechinales en bancos de piedra, sin muros, que sugieren techumbres efímeras. Hay restos de cerámica, puntualmente abundante por todo el escarpe y en su pie.

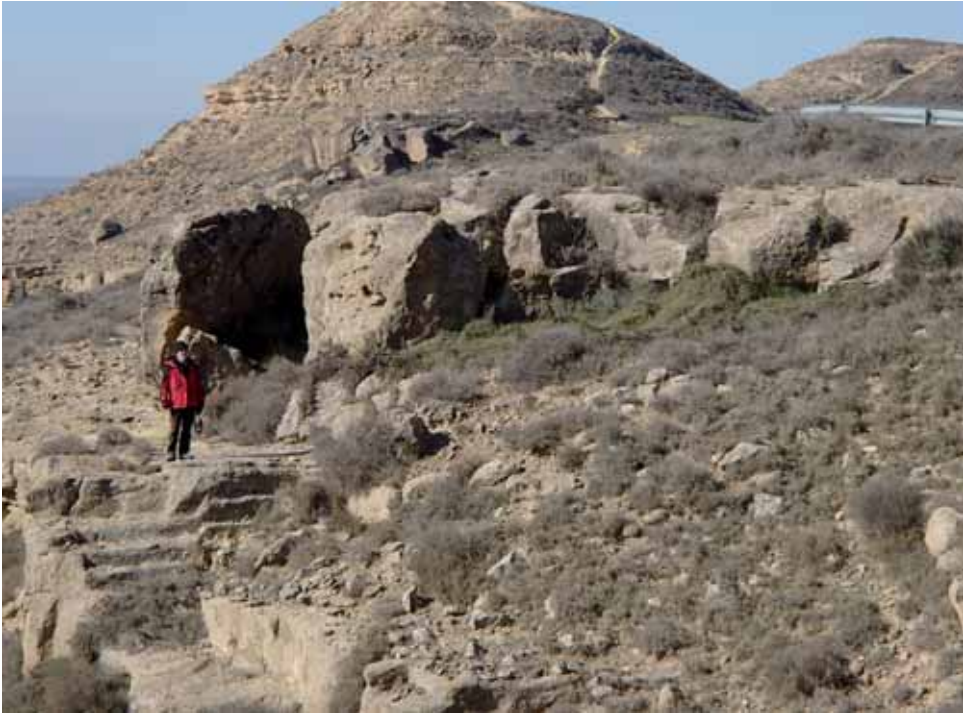
**Fig. 27.** Canteras de Montearagón, aparentemente para tizones (0718724/4669811).

En torno a Montearagón se han encontrado varias canteras para arenisca, algunas de las cuales se presentan en la figura 26. Por la cercanía se puede suponer que se han utilizado principalmente para la abadía. Sin embargo, en algún caso no es fácil saber el destino de la piedra como en la pequeña cantera de “medio banco” que se ha presentado en la figura 4a y que está situada por debajo de un gran banco muy característico donde aparecen dos grandes “cillas” de almacenamiento. Indiquemos que no se han detectado cortes de piedra en el gran banco de estas y tampoco en bancos vecinos. Algunos sillares y cerámicas aparecen en la vaguada próxima. Dada la dificultad para subir directamente la piedra cortada hacia la abadía, es posible que esta cantera no hubiera sido utilizada en el gran edificio. En el mismo pie del cerro, en los varios aparcamientos informales, hay señales de canteras con extracción en zanja. Lo mismo sucede en el rellano que se encuentra al sur del cerro con centro en 0719361/4670095. Este fue intensamente fortificado en la Guerra Civil, incluido un conocido nido de ametralladoras. La cantera más singular, que sugiere un posible arranque de “tizones”, se presenta en la figura 27.

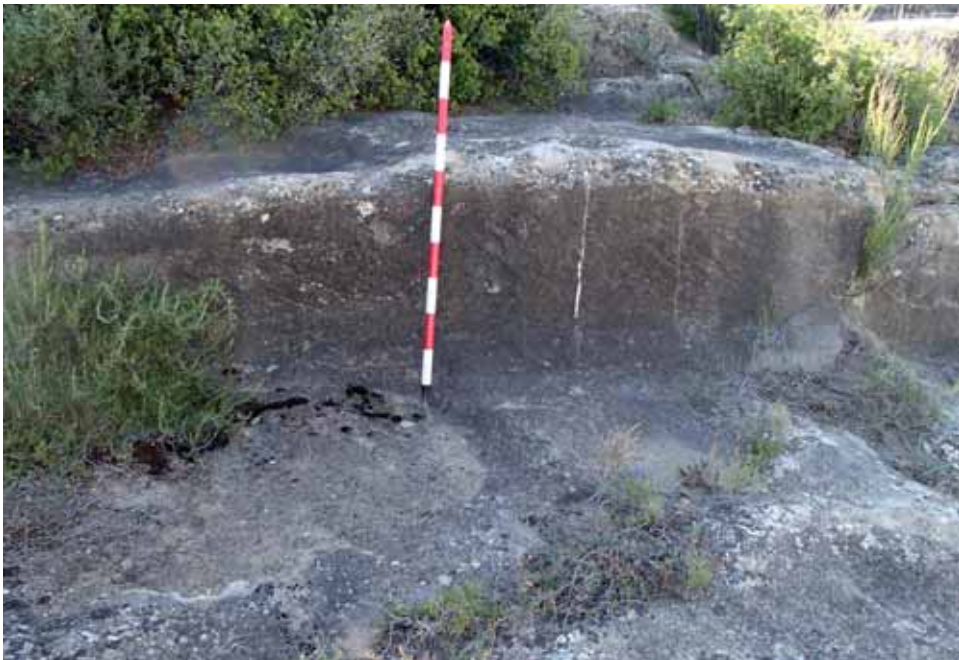
**Fig. 32.** Detalle de la cantera en la zona de Cuatro Güegas (0717040/4671585).

*Canteras de Cuatro Güegas.* Se ha denominado así a la zona entre el campo de tiro y las canteras de Fornillos. Hay alguna cantera por talla *in situ*, visible desde el extremo occidental de la loma del vértice de Montea-ragón. Un detalle de esta se presenta en la figura 32. En su entorno se apre-cian más arranques. Como en otros lugares, hay una serie de atrinchera-mientos excavados en la Guerra Civil, con la particularidad de la existencia de tres grandes trincheras en muro de piedra que se construyeron con bloques rectangulares de modesto tamaño, arrancados *in situ*. La posición
