**LUCAS  
MALLADA**

REVISTA DE CIENCIAS

HUESCA, 2016

**INSTITUTO DE ESTUDIOS  
ALTOARAGONESES**

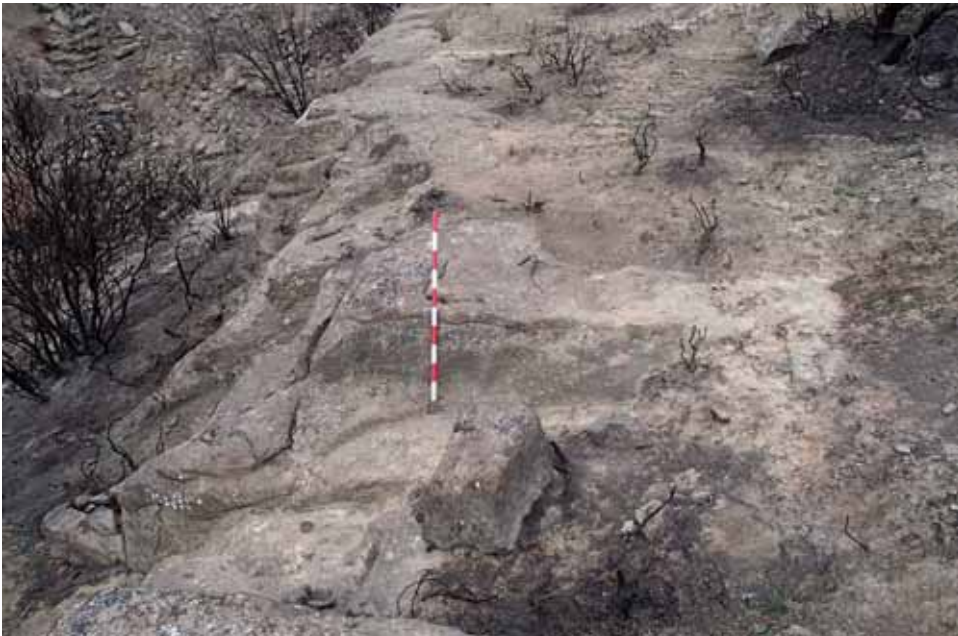
**Fig. 35.** Banco en el nivel intermedio en las canteras de Fornillos (H30: 0715984/4673316).

La zona de extracción de las canteras de Fornillos está claramente situada en pleno escarpe al contrario que las de Quicena, Estrecho Quinto y Tierz. Hay, al menos, tres bancos canteados a diferentes alturas, donde se localizan claros indicios de extracción con excavaciones en zanja, barreno, cuñas y deslizado por barreta, así como la presencia de piezas. Los dos bancos más bajos son relativamente gruesos. El inferior se encuentra hacia la cota 560 y puede alcanzar los 2 metros de espesor. El intermedio (fig. 35), con un espesor de hasta 1 metro, se localiza hacia la cota 585, sirve como base de una torreta eléctrica. Por encima, hacia la cota 620 hay otro nivel de menor

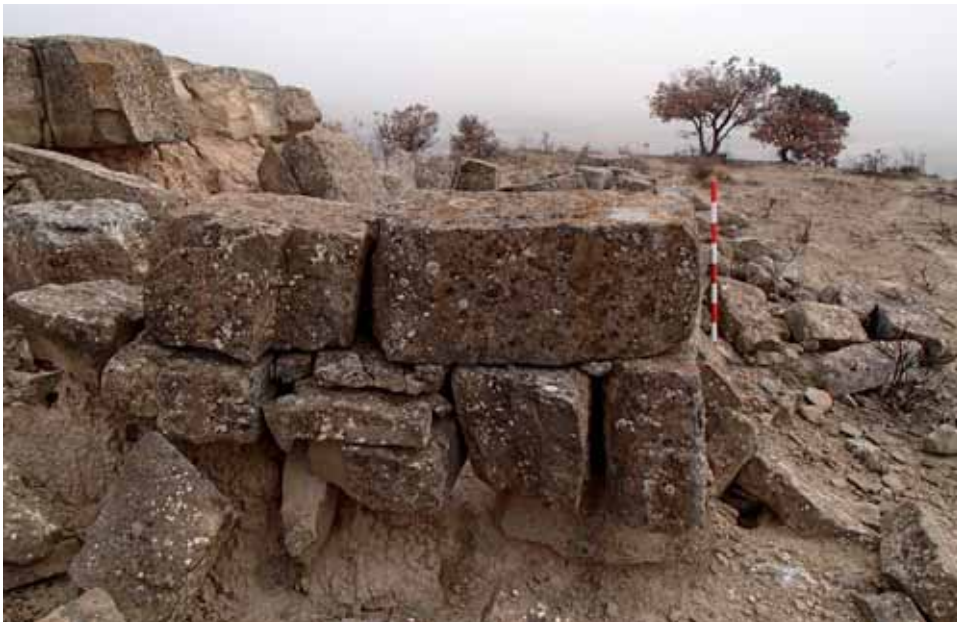
**Fig. 36.** Cantera antigua y construcción aneja en las canteras de Fornillos (0716060/4673350).

potencia, máximo 0,5 metros, muy diaclasado y fácil de arrancar mediante barra. En sus inmediaciones hay restos de un rústico muro (fig. 36). Hay restos de dos edificios con corrales edificados en piedra. Uno en la zona superior del cortado (0715801/4673681) y muy próximo a la pista que sube al repetidor. Otro en la base (0716064/4672959), junto a la pista.

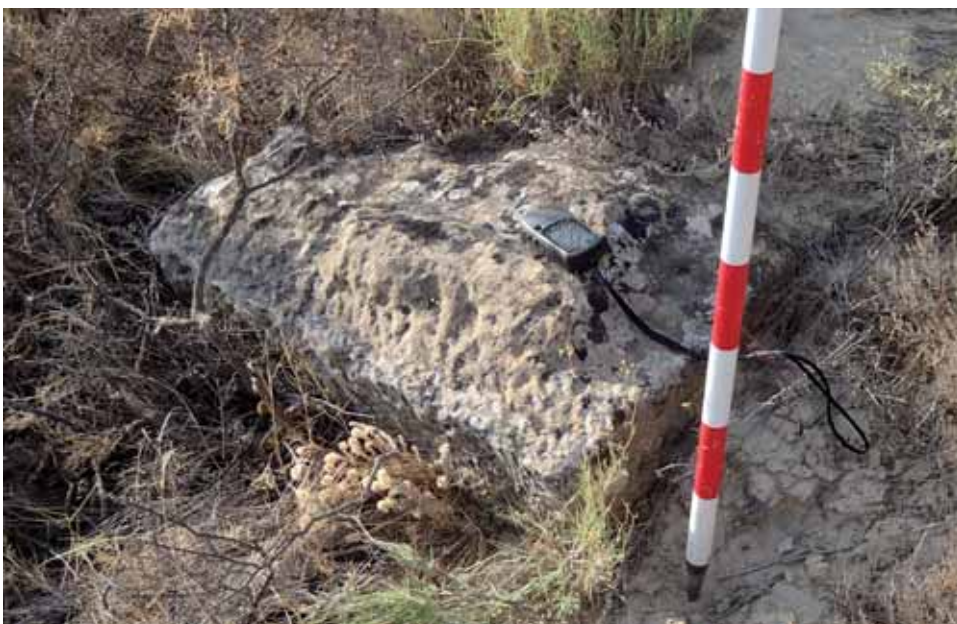
**Fig. 37.** Detalle de pieza semitallada en Fornillos (0717040/4672079. ED50).

En la mayor parte de la ladera, desde el banco intermedio se observan abundantes restos de talla tapizando la ladera que pueden alcanzar puntualmente más de 1 metro de espesor en los cortes de las pistas de las torretas eléctricas. En la ladera, en la zona oriental, hay alguna pieza a medio tallar, como en la figura 37. Pero la acumulación de piezas más grande, prácticamente la única localizada, es un acopio en la base del cortado, cerca de la actual pista (fig. 38).

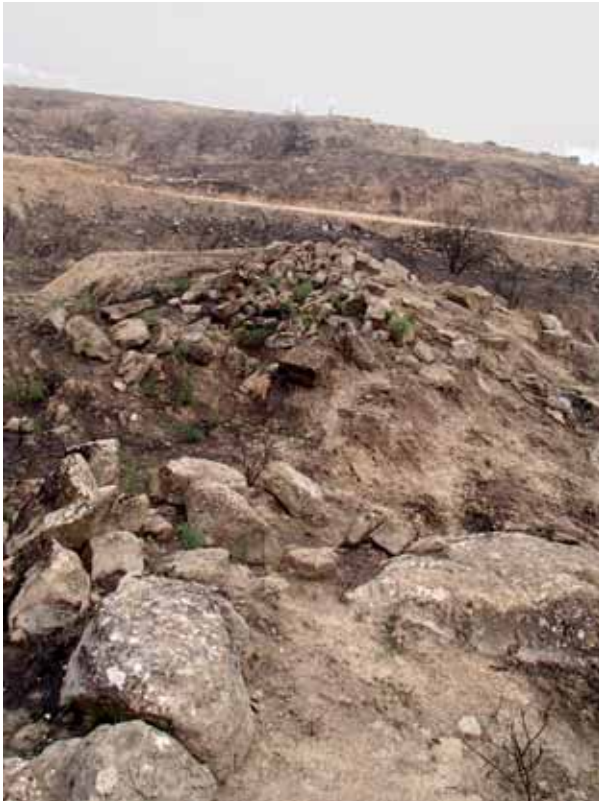
**Fig. 38.** Acopio en base de bloques y sillares en las canteras de Fornillos (0716040/4673007).

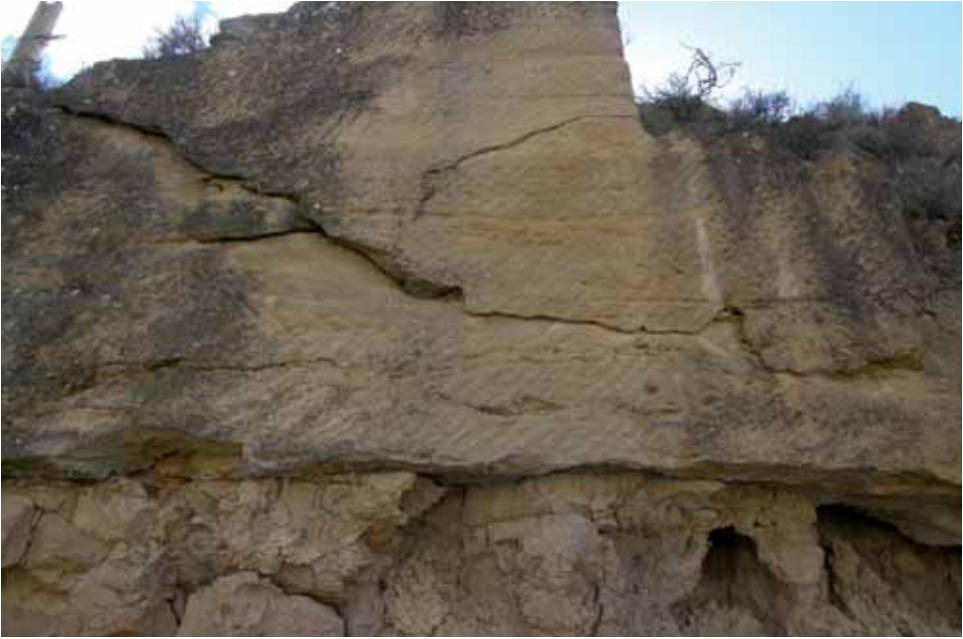
**Fig. 39.** Marcas de excavación en la ladera norte del cerro de las Mártires (714638/4669181).

*Las Mártires*. El entorno de este cerro se ha citado en documentos antiguos como área de canteras. Hoy ha sido muy modificado por la urbanización del polígono Monzú y por los talleres de grandes vigas pretensadas de la desaparecida empresa Alvisa. Al oeste del cementerio hay un banco tallado a mano, que pudiera ser parte de una cantera o haber tenido otro uso, quizás defensivo (fig. 39).

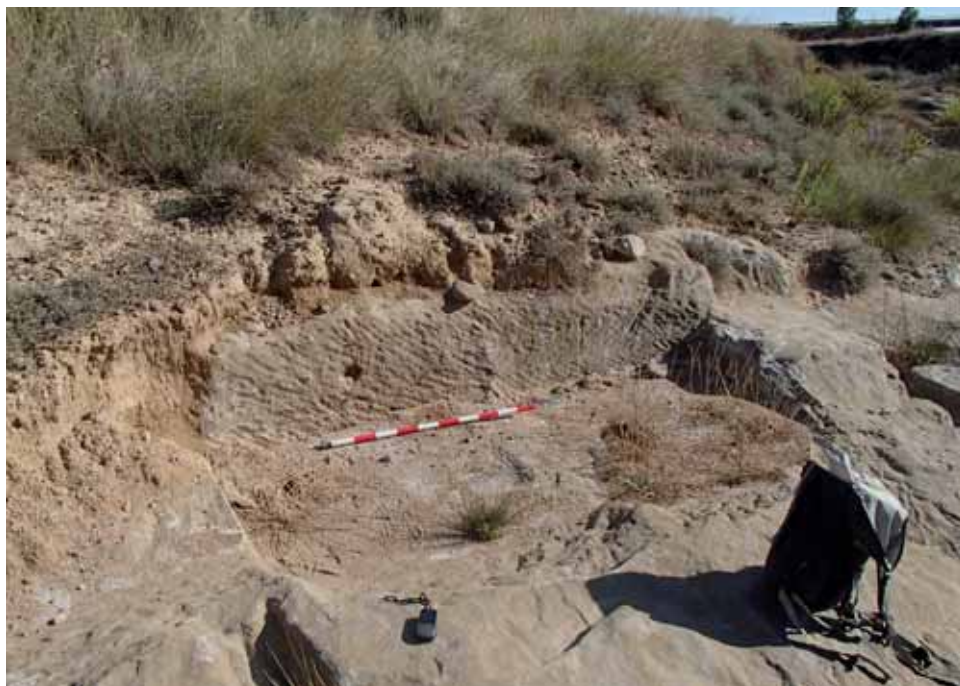
**Fig. 41.** Cantera en el kilómetro 2 de la carretera de Apiés (0714167/4671097).

*Camino de Apiés*. Este antiguo camino, seguido en parte por la HU-324, parece haber sido una de las zonas prioritarias, para conseguir piedra para Huesca o, por decirlo al revés, no parece que haya quedado ningún afloramiento pequeño de piedra sin cantar, dado que se han localizado bastantes canteras de tamaño muy modesto (fig. 40). Una de las más interesantes se encuentra en el kilómetro 2, donde en el cercano barranco del Diablo aparece la cantera de la figura 41. Está enterrada por sedimentos recientes y en sus alrededores aparecen restos de cerámica. En la zona, además del vertedero urbano ya mencionado, hay acumulaciones de escombros que pueden ocultar otras canteras.

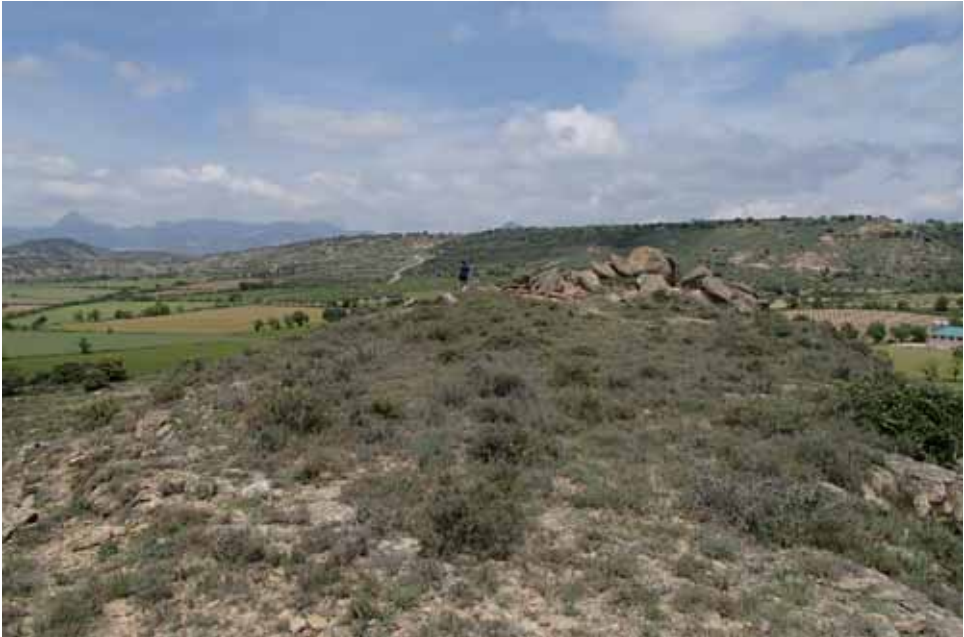
**Fig. 42.** Techo canteado de cerro testigo en la cuesta de Apiés (H30:0714598/4675167).

*Canteras de Apiés.* Situadas en el extremo norte de Valdecambras, al pie de la cuesta de Apiés y junto al antiguo camino. Están formadas por una serie de cerros testigos, cuyas monteras tienen todas las señales de haber sido totalmente canteadas. El más claro es el situado junto a una granja de porcino con una acumulación a techo, posiblemente arrancados mediante máquina, así como un acopio de bloques en la base norte (figs. 42 y 43). Otros cerros de la zona también parecen canteados. También se ha detectado alguna cantera en Loma Larga, al oeste de Valdecambras (fig. 44).

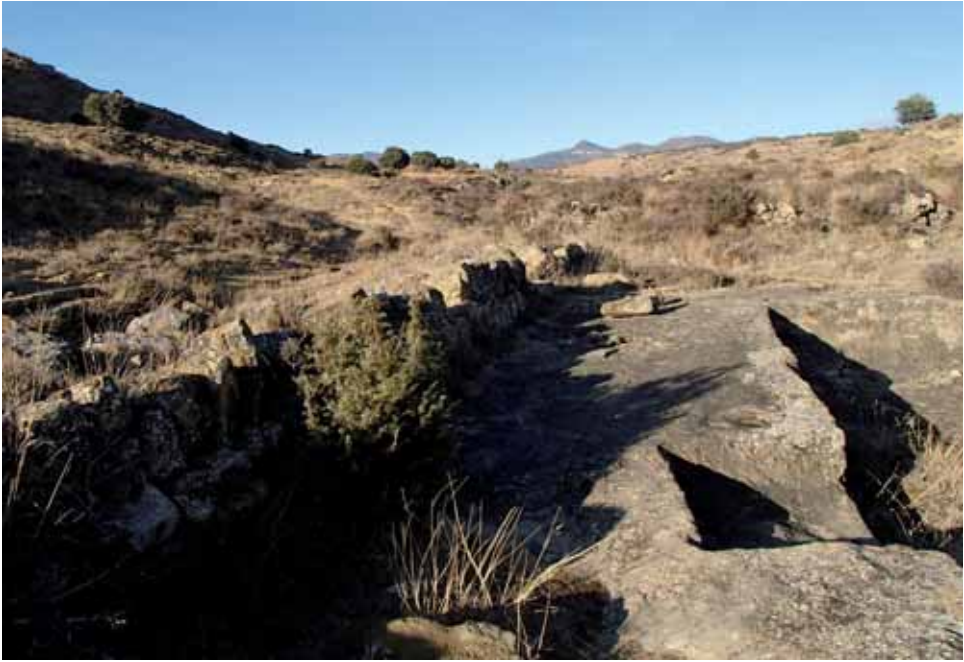
**Fig. 45.** Detalle de la cantera en Puyéqueda (H30: 0713622/4674723).

*Puyéqueda.* Al este de la zona de las canteras de Apiés, hay una serie de afloramientos planos de arenisca donde, curiosamente, no se han encontrado señales de canteras. La excepción es una pequeña cantera de medio banco al este del cerro de Puyéqueda (fig. 45).

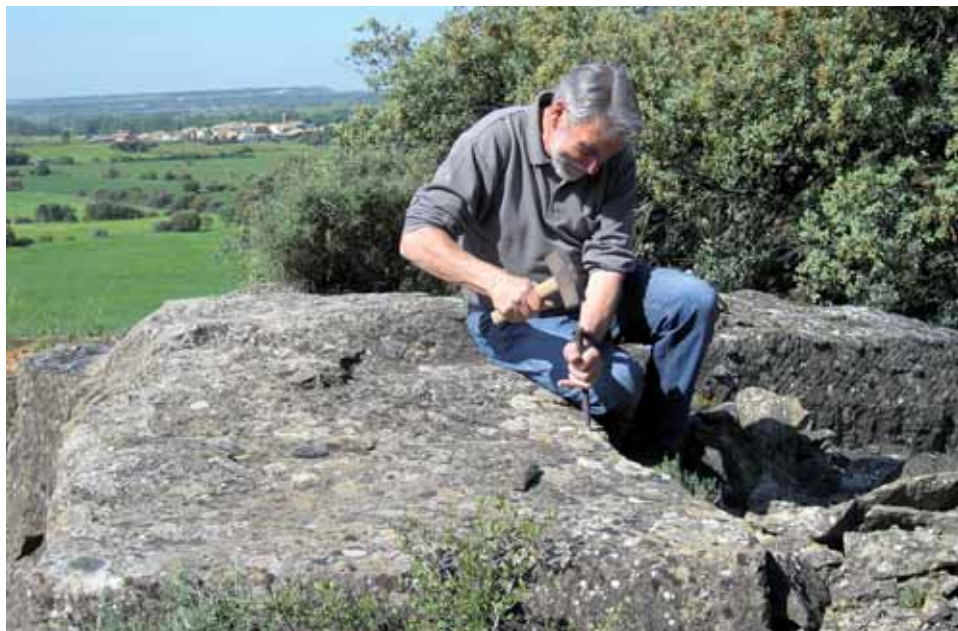
**Fig. 47.** Detalles de la cantera de Ayera (0723625/467248).

*Ayera.* Aunque alejada, se incluye una cantera de esta localidad a unos 12 kilómetros de Huesca, dado que piedra de esta localidad se ha utilizado en edificios de Huesca en el siglo xx. Su ubicación se muestra en la figura 46 y un detalle en la figura 47. Al contrario que en la mayoría de las canteras próximas a Huesca, se observa un importante volumen de escombros de talla. Señalemos que al norte de la localidad se encuentra la denominada *Roca de los Moros*, que también parece ser una cantera antigua, que necesita un estudio apropiado.

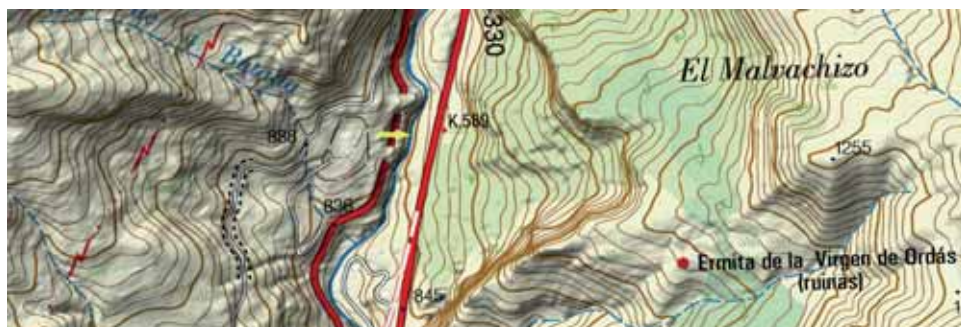
**Fig. 3.** Ubicación del azud localizado en el río Isuela.

donde se sugiere la rotura de la pared de roca. El tamaño de los apoyos indica una obra menor de bajo coste, para estacas delgadas, bien porque era muy modesto o quizás debido a la elevada deforestación de la zona, muy pastoreada y utilizada para producir carbón vegetal para Huesca. Señalemos, además, que el modesto tamaño de los entallos es similar a los de la boca de la cueva de Sanclemente donde parece haberse construido algún tipo de presa en madera.

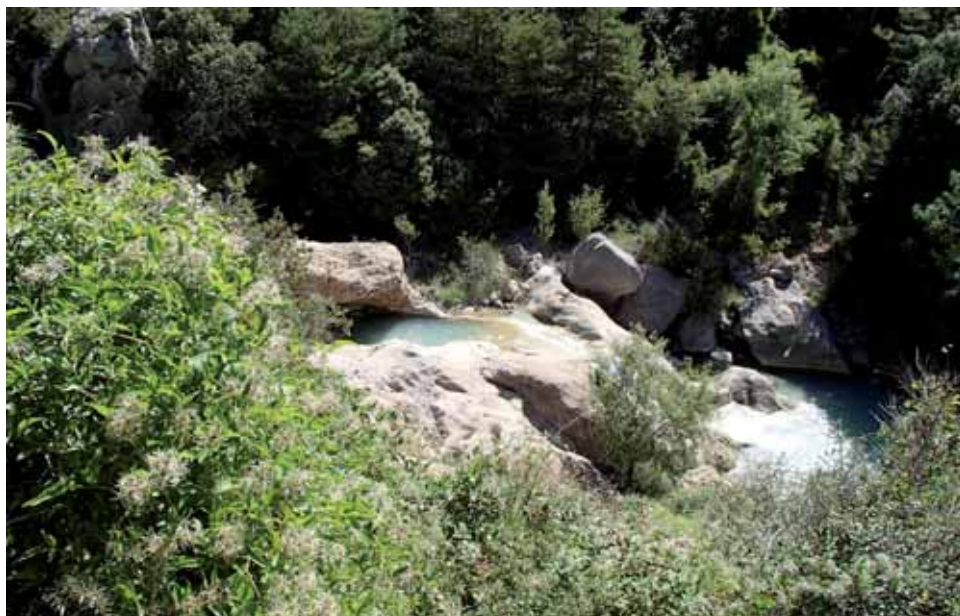
**Fig. 4.** Pequeño salto en el río Isuela donde se situaba el azud.

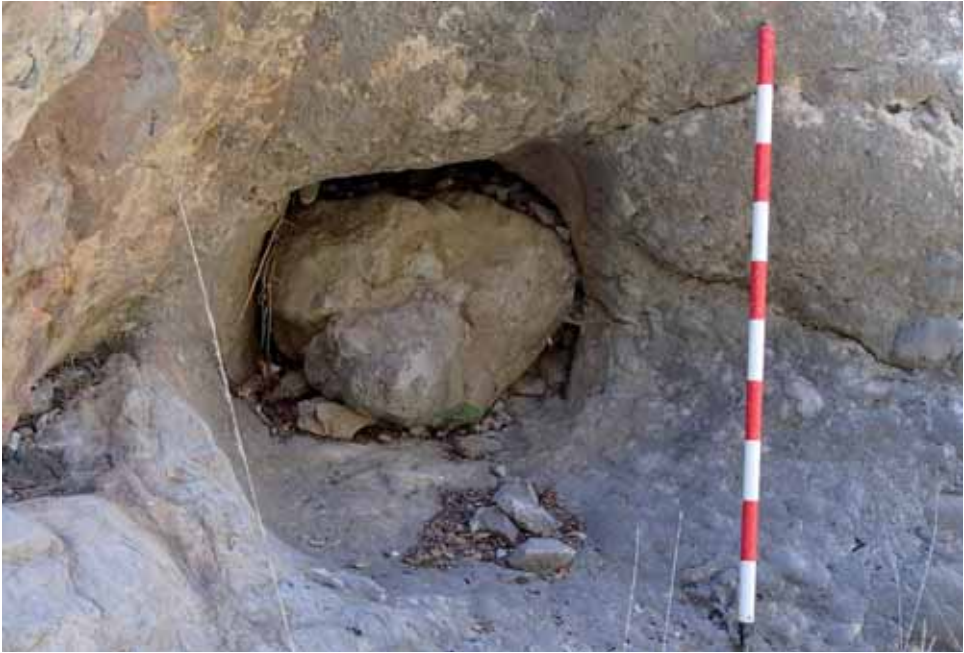
**Fig. 5.** Toma de agua en la orilla izquierda.

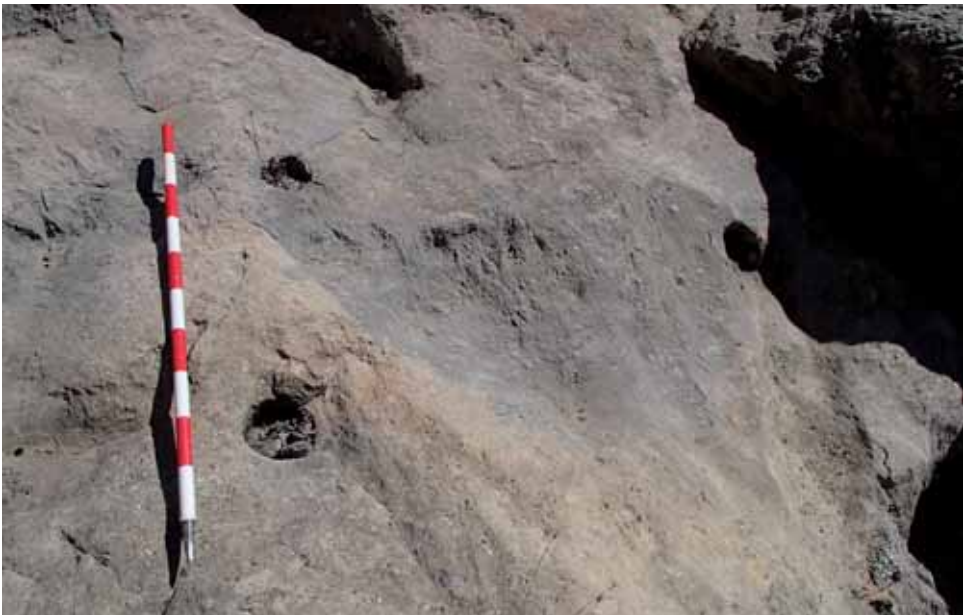
**Fig. 6.** Entalles circulares de modestas dimensiones en la orilla derecha del salto.

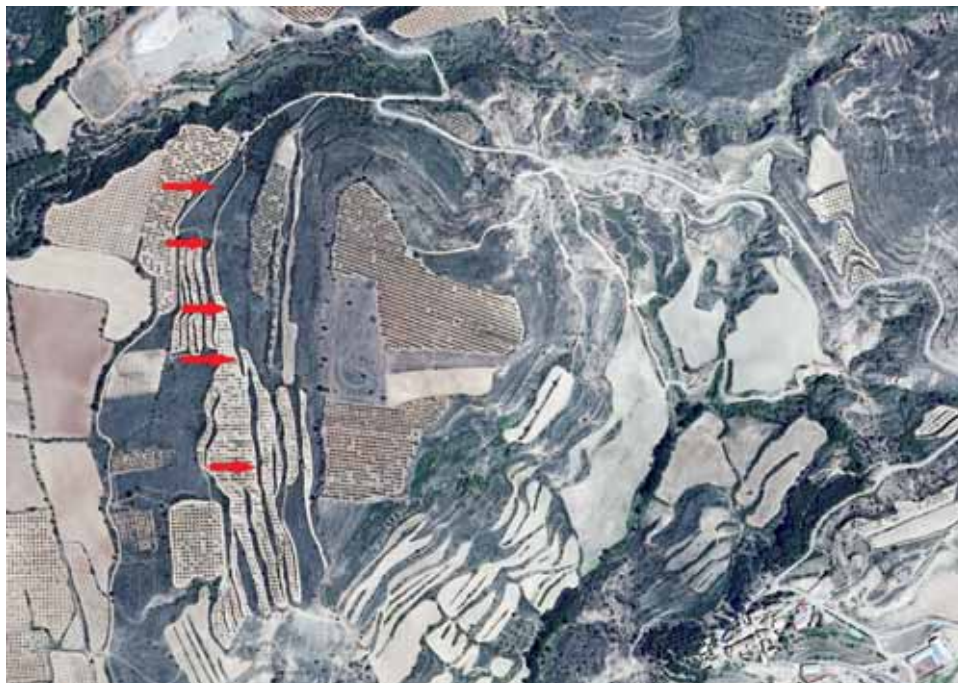
Al sur del barranco de la Mosquera / Espantalobos, en la ladera oeste del cerro de la Corona / Meseta, en la Trascorona, un vecino de Sabayés recuerda que su padre le habló de una acequia desaparecida durante la Guerra Civil. La conducción iba a media ladera, a una cota aproximada de 720 msnm. En opinión del informante, aparentemente recogía el agua del mencionado barranco, en el pasado menos vestido y que aportaba más agua. A partir de esta información y de la ortofoto 248-2-2 del vuelo de 2012 descargada de Idearagón, se ha localizado una estructura lineal cuya imagen se ha grafiado (fig. 8). La estructura se ha localizado sobre el terreno (fig. 9) a la que se puede acceder por una pista que parte de una fuerte curva de la HU-V-3243 a 200 metros al sur del puente. Es una vaguada cortada en la ladera con una anchura de entre 1 y 2 metros y provista de una berma hacia la ladera, de casi 1 metro de altura. Hoy está cerrada por

**Fig. 8.** Posible conducción de agua en Trascorona de la Corona / Meseta (Sabayés).  
(Imagen de Idearagón)

Por lo señalado, todo hace pensar que es una antigua conducción de agua. Quizás una acequia, pero también pudiera ser solo una agüera que controlara el agua de escorrentía de la ladera, ya que hay que señalar que varias de estas se han construido recientemente. Desde luego, no parece una trinchera, dado que no presenta las típicas sinuosidades para evitar tiros en enfilada, ni tampoco se ven puestos singulares. Recordemos que la HU-V-3243 fue construida durante la guerra por el bando republicano.

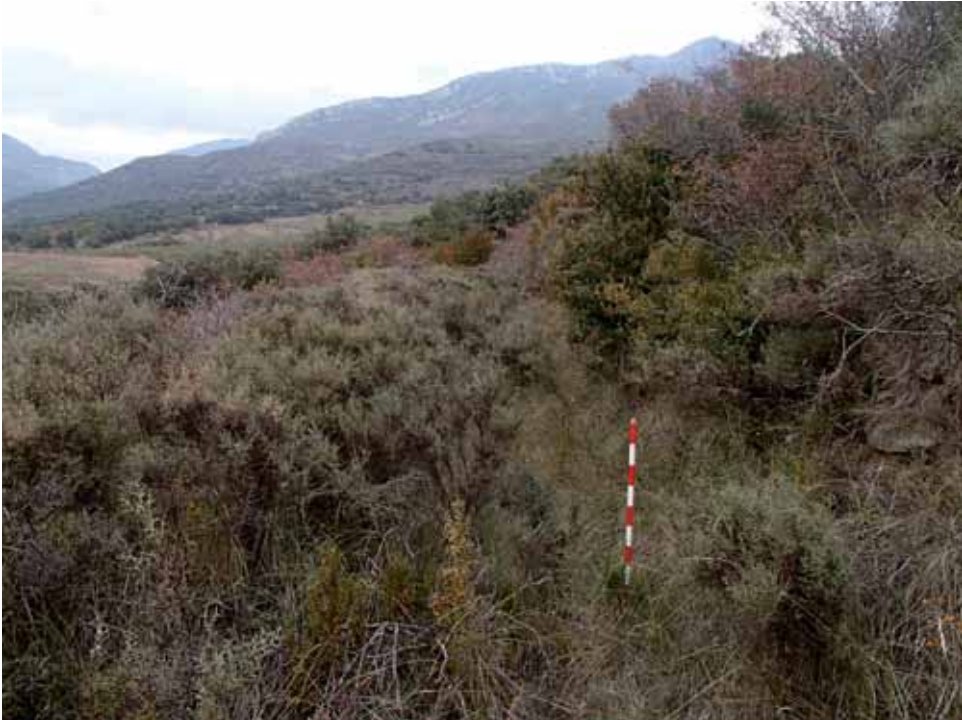
**Fig. 9.** Imagen de la posible acequia en ladera de Sabayés  
(H30T: 0717703/4681493, ETRS89).

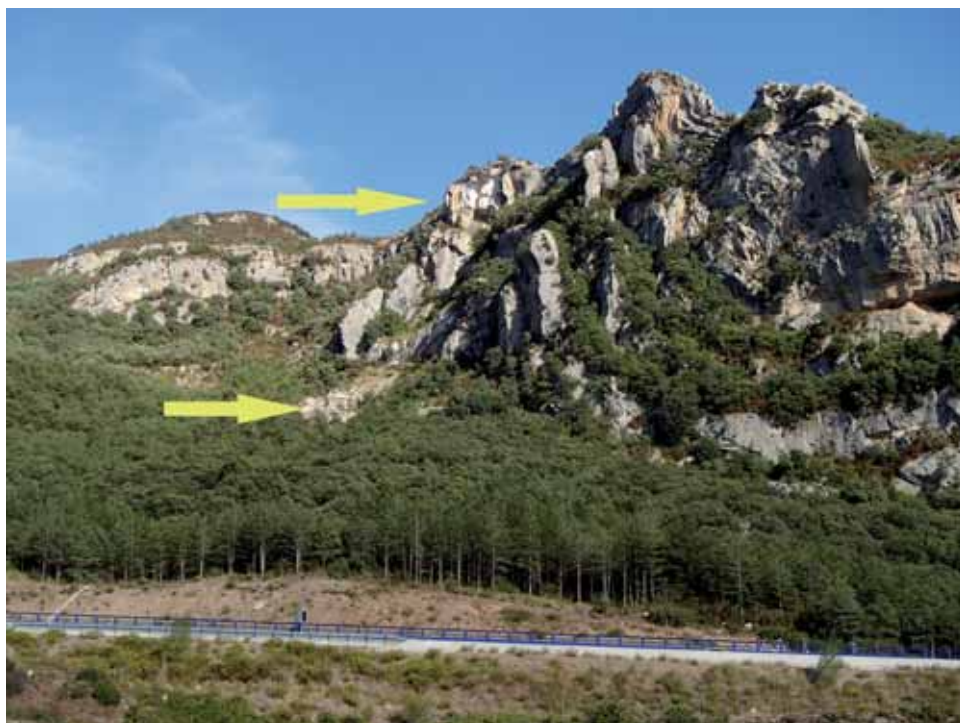
**Fig. 10.** Caída de rocas, hacia 2014, desde la cárcel de Ordás al bosque de repoblación sobre la A-23.

En este caso, donde el sistema desapareció hace muchos años, la razón más aparente para el abandono sería la dificultad de mantenimiento de la acequia larga por la inestabilidad natural de las laderas. Un reciente ejemplo de problema geotécnico se presenta en la figura 10. Este problema es general en el frente del Prepirineo, y merece un estudio específico, pero es bastante agudo en el congado del Isuela, dejando aparte los problemas relacionados con la construcción de la N-330 y la A-23. Además, hay que añadir el gran deslizamiento de ladera del punto kilométrico 375,500 / 586,500.

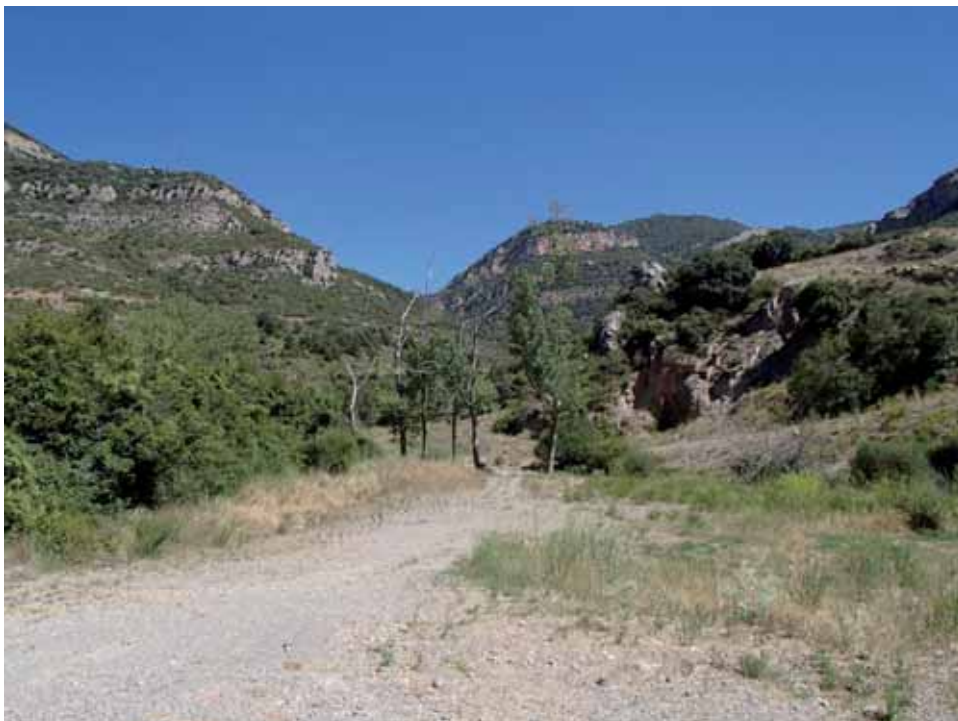
**Fig. 11.** Posibles antiguos huertos de Ordás.

sistema sería lógicamente el localizado en la zona media del con-gosto a partir de los indicios del modesto azud que cumple con lo descrito por Del Arco, y que sirviera a una serie de huertos bajo el cortado que alberga el despoblado de Ordás (fig. 11).

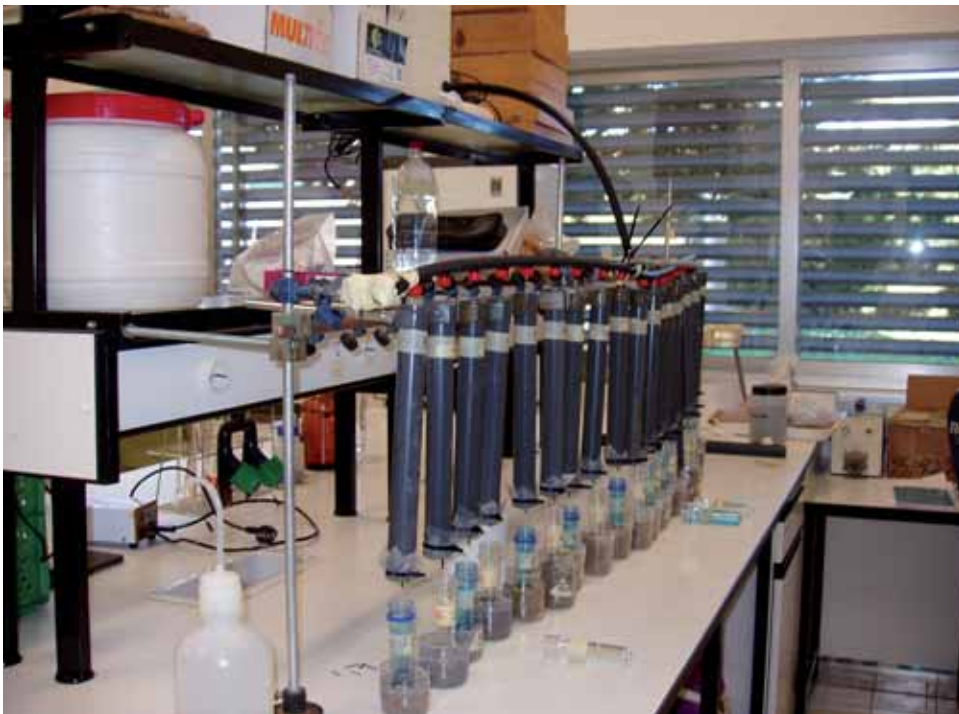
de la lluvia recogida, mediante un sistema de goteo, ajustable a las características de conductividad hidráulica de cada columna. El volumen del lixiviado varía para cada muestra en función de la conductividad hidráulica de la muestra, a su vez función de la porosidad que depende del tamaño de la molienda. La textura más fina percolaba más despacio y, consecuentemente, el volumen recogido para la textura fina es menor a igualdad de tiempo que para las texturas media y gruesa. Cada experimento duró hasta 12 horas, finalizando bien cuando se recogían 120 cm<sup>3</sup> o se alcanzaba el tiempo indicado. Posteriormente, se prepararon tres muestras en tubos de igual diámetro y 50 centímetros de longitud para repetir el experimento. Bajo cada tubo se colocaron preformas de PET de 12 cm<sup>3</sup> para recoger el lixiviado.

**Fig. 1.** Diseño del equipo experimental.

En los lixiviados, por fracciones de 12 cm<sup>3</sup>, se determinó la conductividad eléctrica, pH, y concentraciones de iones de calcio y magnesio. La conductividad eléctrica (CE) se determinó mediante un conductímetro Orión 122 con sonda compensatoria de temperatura y electrodo calibrado para

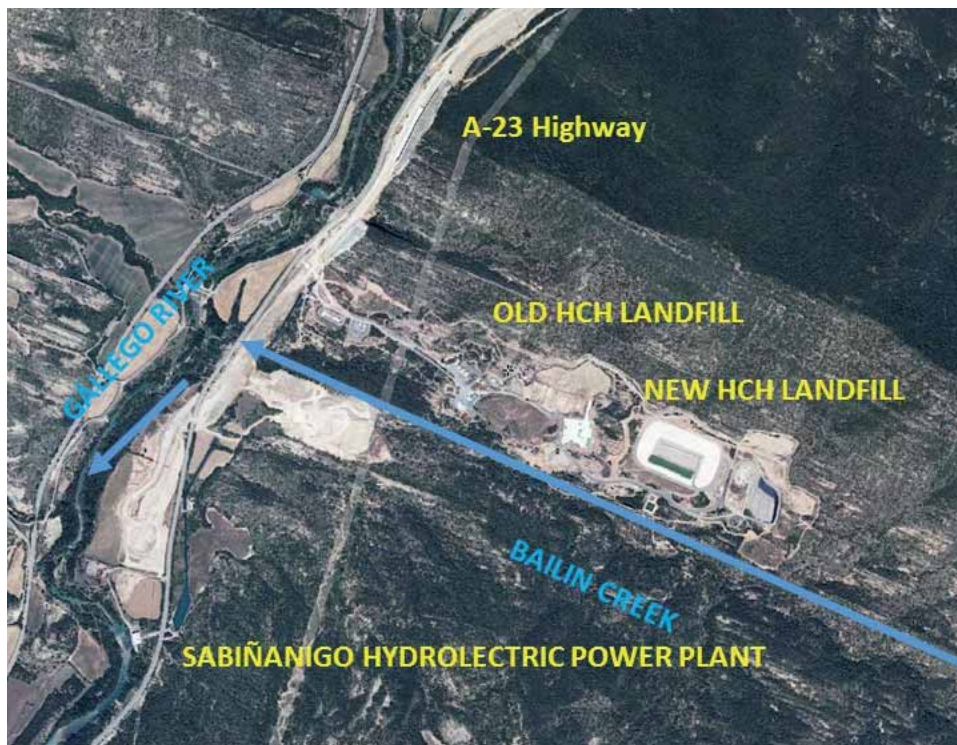
Durante el verano de 2014, los residuos de  $\gamma$ -HCH de un inadecuado vertedero de Bailín fueron transferidos a una cubeta de seguridad cercana (fig. 2).

**Fig. 2.** Geografía y vertederos en Bailín. (Iberpix)

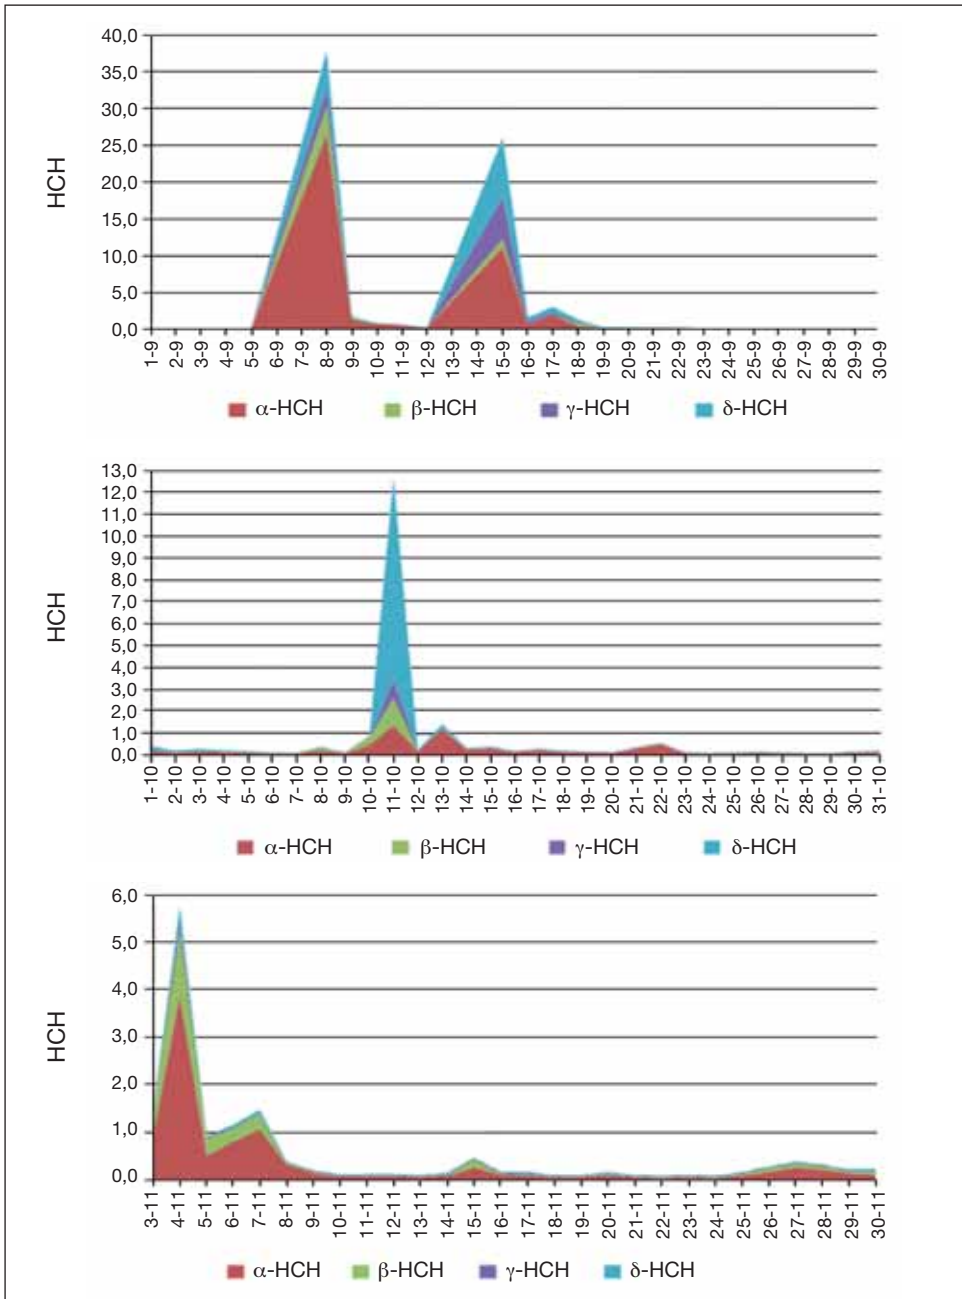
**Fig. 4.** Concentración de  $\gamma$ -HCH en Caseta del Gállego desde el 1 de septiembre al 30 de noviembre de 2014: septiembre (arriba), octubre (centro) y noviembre (abajo).

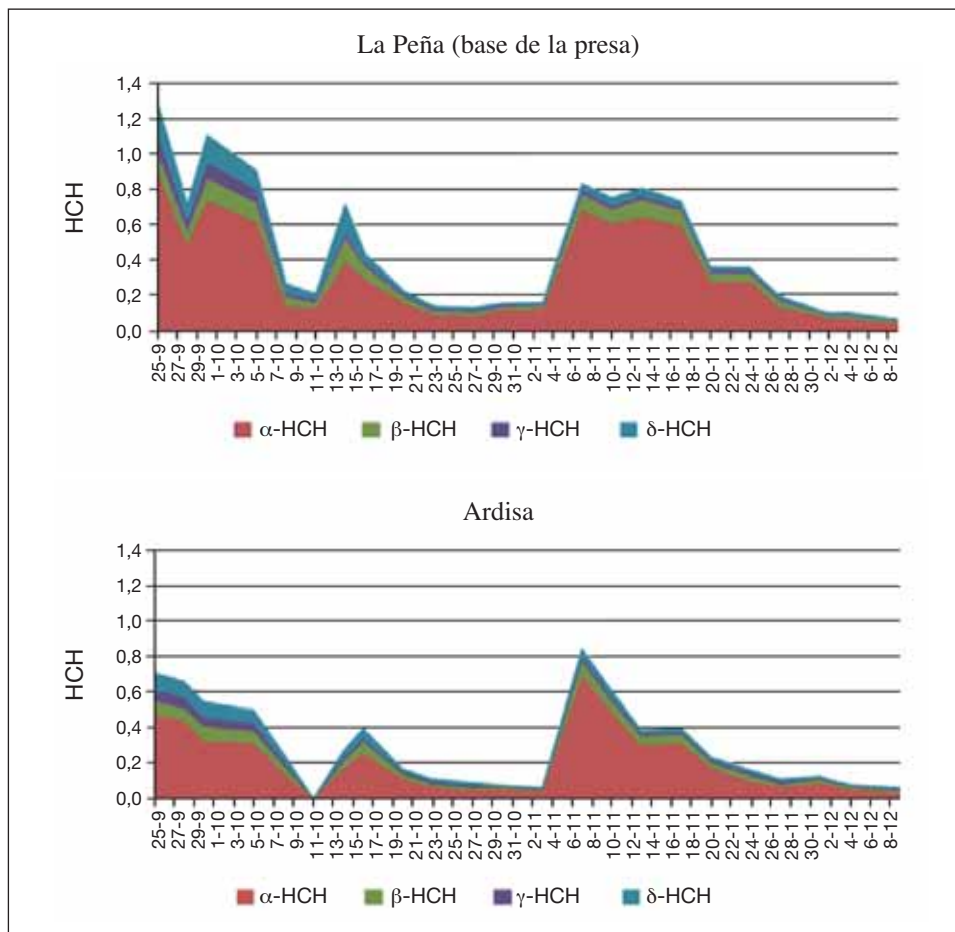
**Fig. 5.** Concentración de  $\gamma$ -HCH en la salida de La Peña (arriba) y en Ardisa (abajo) entre el 25 de septiembre y el 9 de diciembre de 2014.

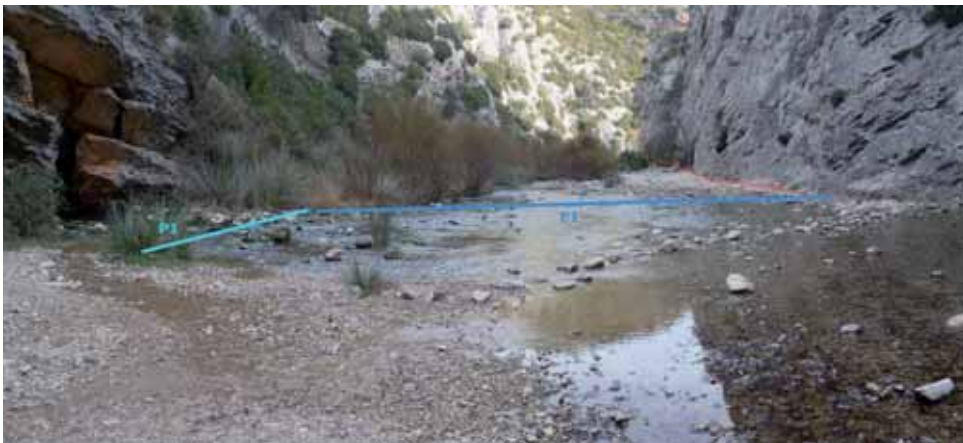
**Fig. 3.** La cueva de donde surge la fuente Mascún (izquierda). E1: situación de la antigua A Estacada Mascún. P1: situación de las antiguas Pasaderas d’A Fuente. En rojo, tramo inicial de la acequia. (Fecha: 30/12/2012)

Respecto a su otro origen, el de su caudal, el misterio sigue en la actualidad. MADOZ (1845-1850) recoge la teoría que implica al río Ara. BRIET (1905 y 1910) la refuta atribuyéndola primero a la propia cuenca del Mascún y luego al cerro Balcez. Por su parte, BUERA, CUCHÍ y MANSO (1997) muestran la diferencia de aguas entre las pérdidas superiores del barranco Mascún y las que resurgen por la fuente Mascún. La propia cavidad de la surgencia nada preciso ha podido aportar al tratarse de un sifón que en seguida se vuelve casi impenetrable (CENTRO DE ESPELEOLOGÍA DE ARAGÓN, 2011) (fig. 3).

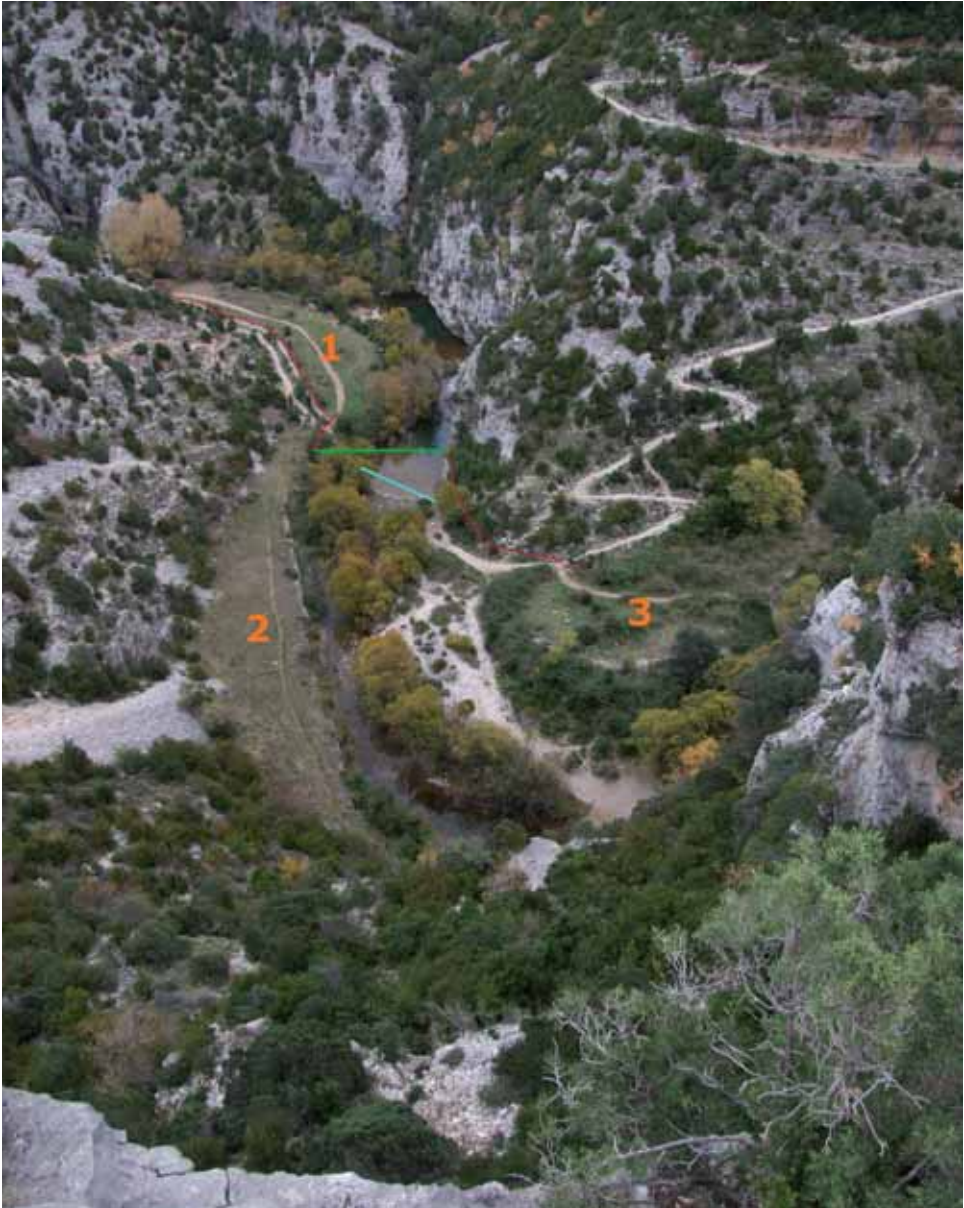
**Fig. 6.** Los tres primeros: el Huerto Tendero (1), el Huerto Zrujano (2) y el Huerto Tornilo (3).

Línea roja: acequia que viene de A Estacada Mascún. Línea verde: lugar que ocupaban los baciones de madera. Línea azul: vado de las antiguas Pasaderas d'o Huerto Tendero.

Se observan muy bien los zigzags del camino d'As Graderas.

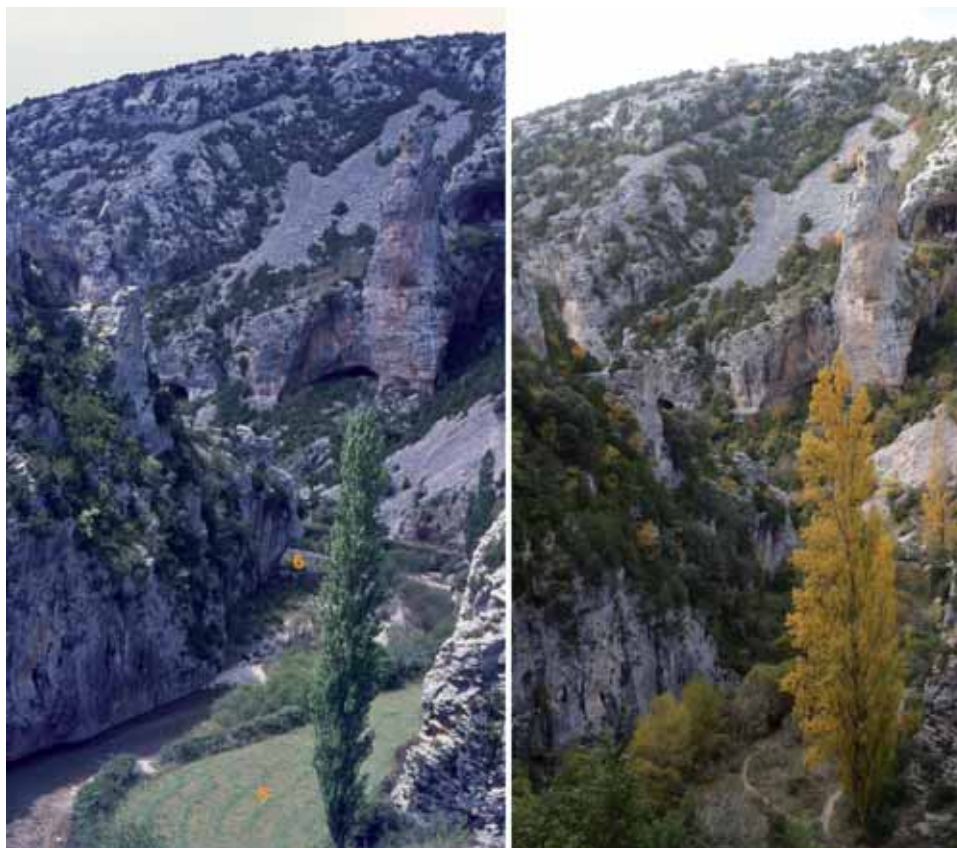
5. *Huerto Lafarga*. Situado junto a una pared rocosa muy solicitada desde hace tiempo por escaladores, la acequia a cuyos pies pasaba se encuentra por ello casi irreconocible (fig. 7).

**Fig. 7.** El paso del tiempo en el Huerto Lafarga (5) y Huerto d'Angela (6) (1972-2011).

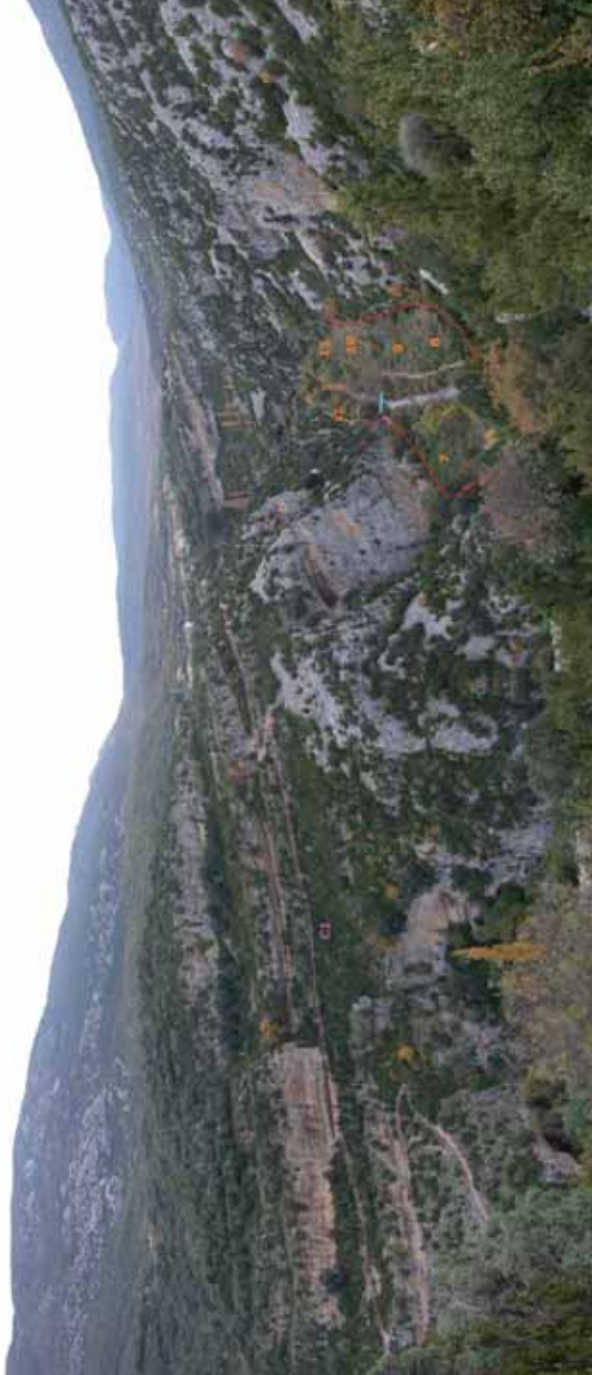
**Fig. 8.** El tramo más rectilíneo de los huertos de Mascún: Huerto d'Abajo de Lapena (7), Huerto Manuel (8), Huerto Trallero (9), Huerto Carrera (10), Huerto Cosme (11) y Huerto l'Herrero (12).

Las líneas rojas sitúan las viejas acequias; la línea rosa sigue el camino d'As Graderas; el trazo corto rosa señala la canaleta metálica y el azul las Pasaderas d'o Huerto l'Herrero. (Fecha: 15/11/2009)

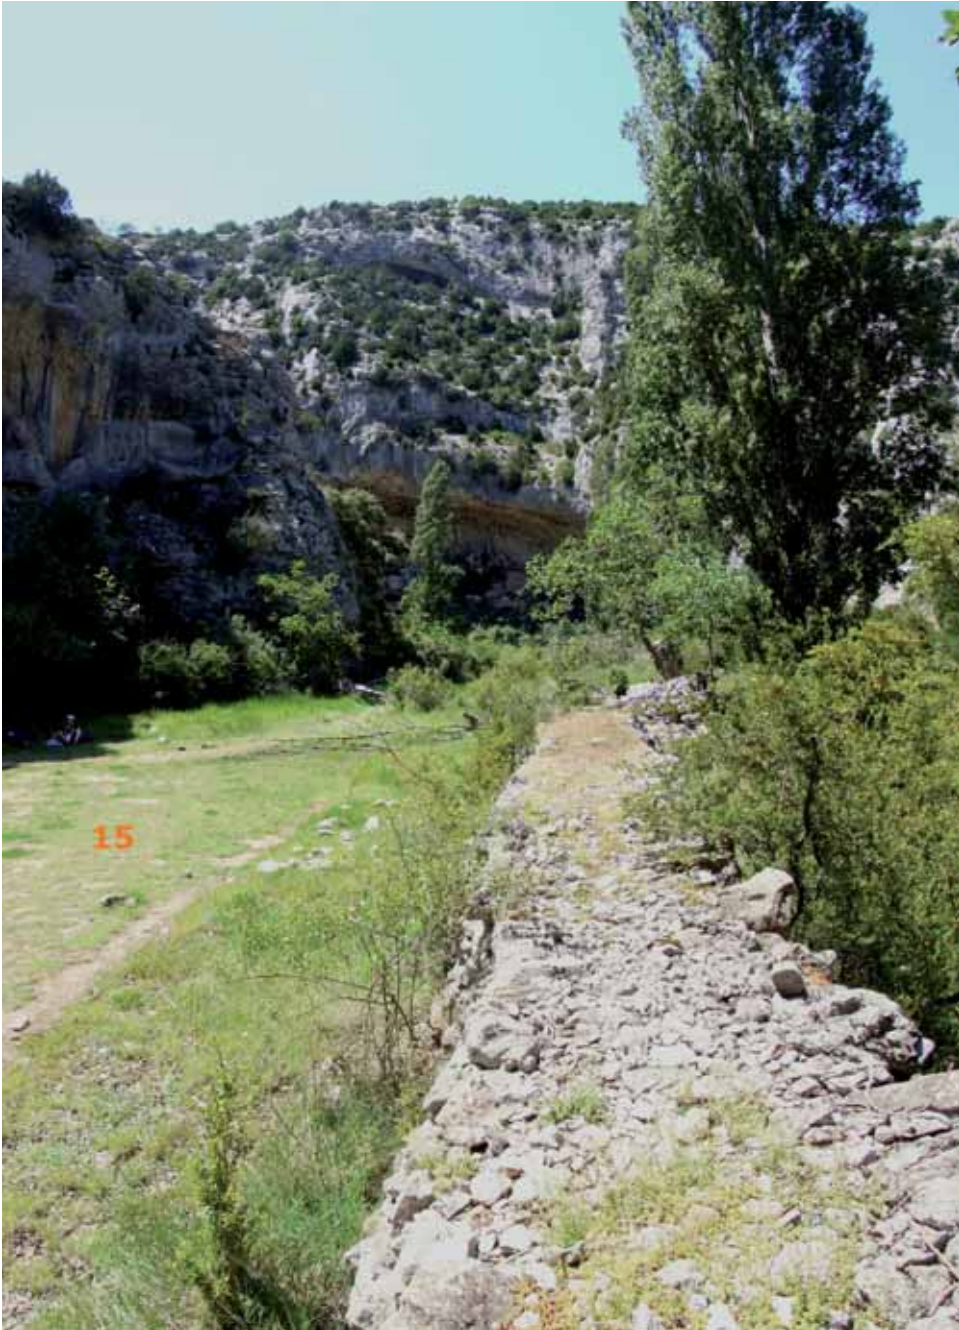
**Fig. 11.** El grueso muro de piedra seca del Huerto Francho (15). (Fecha: 22/6/2008)

15. *Huerto Francho*. Bien delimitado por un farallón rocoso en su lado sur (a cuyos pies corría la acequia), impresiona su límite norte constituido por un muro de piedra seca excepcionalmente ancho, probablemente como protección frente al río. En sus años postreros fue Casa L'Herrero quien se ocupó de él (figs. 11 y 12).

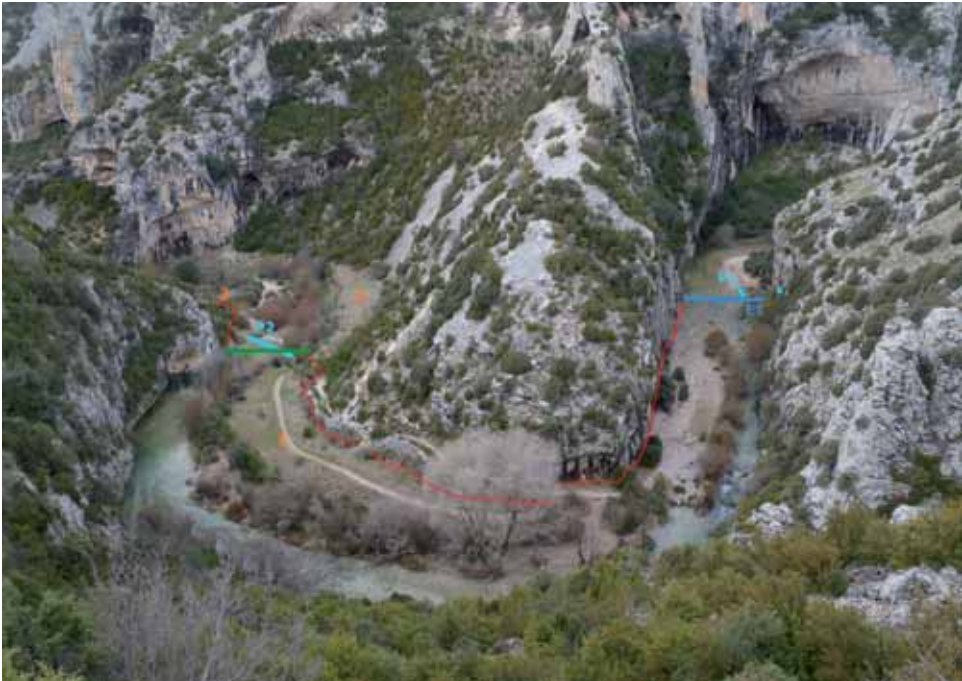
**Fig. 14.** Situación de A Estacada Mascún (E1). En rojo se sitúa la acequia que se derivaba y en verde los bacios que cruzaban el río. El punto azul localiza la fuente Mascún.

P1: Pasaderas d’A Fuente. P2: Pasaderas d’O Huerto Tendero. Huerto Tendero (1), Huerto Zrujano (2) y Huerto Tornilo (3). (Fecha: 10/3/2013)

El. *A Estacada Mascún*. La primera, obviamente, aprovechaba el río recién salido de la fuente Mascún, cuyo nombre toma (fig. 14). Se encontraba justo en frente de ella, de tal manera que acrecentaba la entidad de la contigua Badina d'A Fuente. Derivaba la mayor parte del caudal. BRIET (1905) no solo cita la canalización que le sigue, sino que detalla la composición de la estacada:
