**LUCAS  
MALLADA**

REVISTA DE CIENCIAS

HUESCA, 2016

**INSTITUTO DE ESTUDIOS  
ALTOARAGONESES**

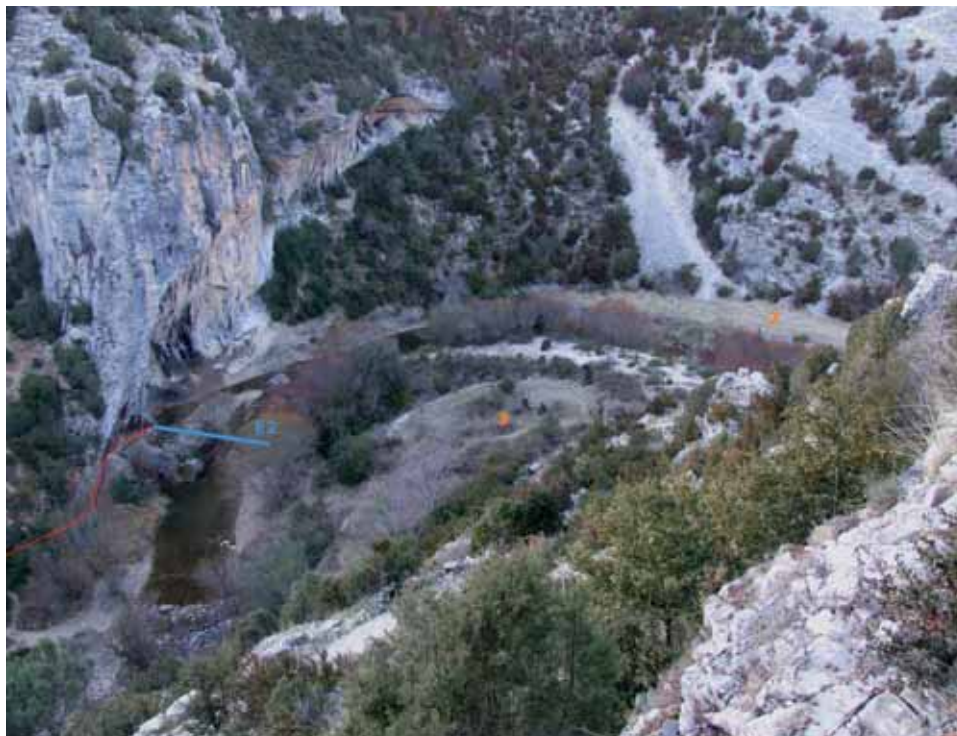
**Fig. 15.** Situación de la Estacada E2 (justo debajo se distinguen las rocas de los bozos de Lapena). En rojo se señala el comienzo de la acequia. Huerto Zrujano (2) y Huerto Tornilo (3). (Fecha: 20/1/2008)

E2. Se levantaba a corta distancia aguas arriba de unos grandes bloques de piedra situados en el mismo cauce (conocidos como *bozos de Lapena*, por ser este el primero de los huertos que riega). La existencia de la badina que la precede la protegía, con más fortuna que las otras, de las avenidas del río (fig. 15).

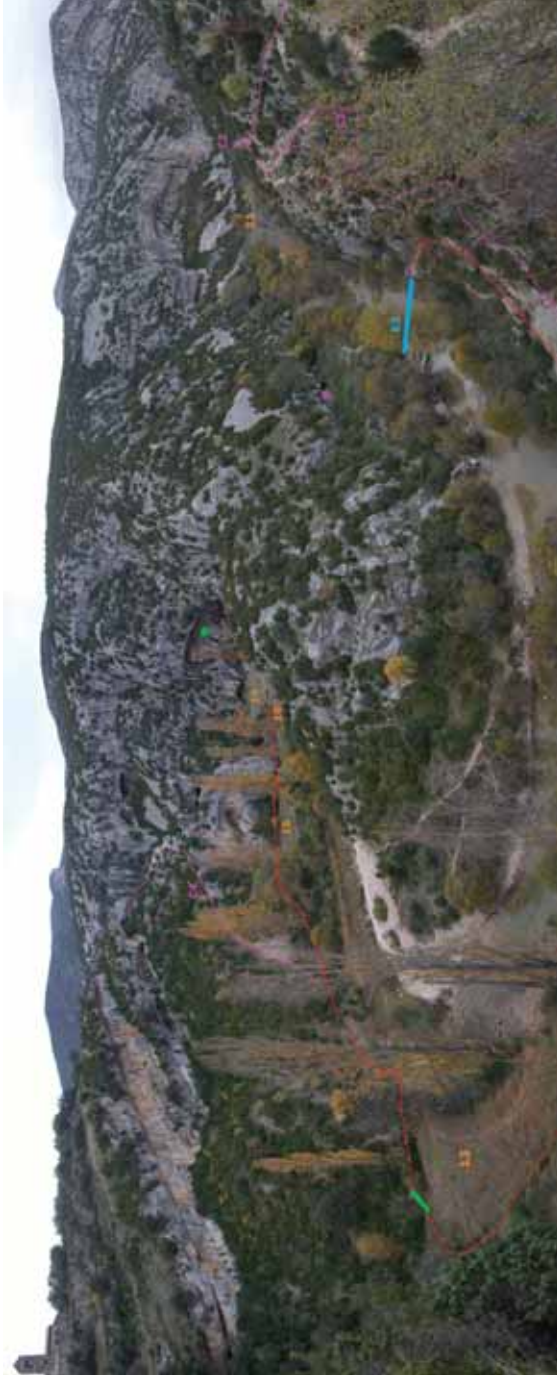
**Fig. 16.** Situación de A Estacada (E3) desde la parte superior del camino C2. En rojo se señala la acequia y en verde el cruce mediante baciones del Barranco O Barrio. Huerto Cosme (11), Huerto d'Ortas (13), Huerto Franco (15), Huerto Ballarín (16) y Huerto Cañuto (17). Punto verde: Cueva Pacencia. Punto rosa: Cueva As Coladas. (Fecha: 15/11/2009)

E3. *A estacada.* La tercera y última, la de mayor envergadura, se encontraba en medio del tramo de río comprendido entre el Huerto L'Herrero y el de Ortas, aprovechando la existencia en el cauce de unos bloques de piedra. BRIET (1905), de nuevo, la menciona al paso que cita el camino que baja al Huerto L'Herrero:

A estacada tenía una segunda utilidad gracias a su ubicación no lejos del pueblo: la larga badina que se generaba (llegaba hasta el Huerto L'Herrero) era a menudo utilizada por las mujeres de Rodellar para realizar la colada de la ropa (lo que se recoge en un topónimo contiguo: la Cueva As Coladas). Incluso

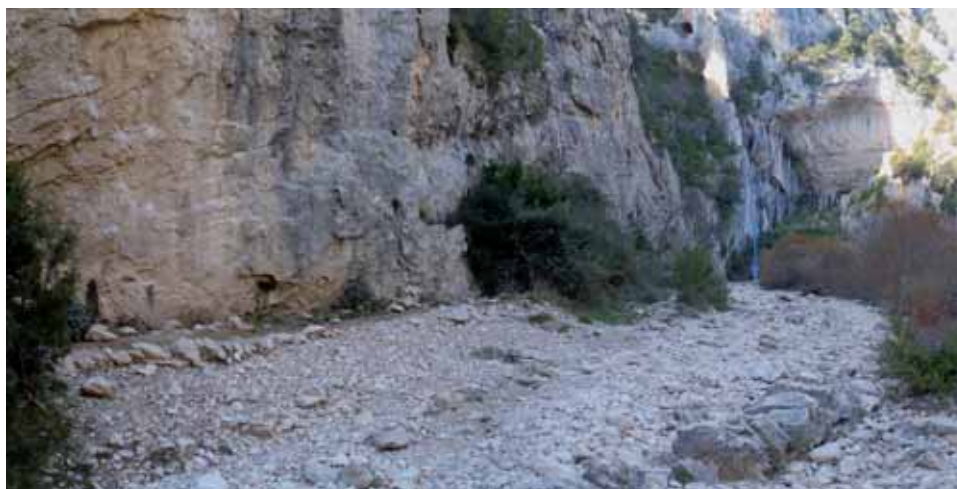
**Fig. 17.** Junto a la pared rocosa apenas se observan los restos de la acequia derivada de la Estacada Mascún (señalada por la flecha azul). Las otras piedras que se ven a la derecha son las correspondientes a la delimitación del antiguo camino. (Fecha: 30/12/2012)

a. En la Estacada Mascún se iniciaba una acequia que discurría junto al borde de la pared derecha del barranco y de la que aún se distingue algún tramo. Alcanzaba el Huerto Tendero, pasando curiosamente por debajo del camino (aún se aprecia). Continuaba por la orilla del huerto, junto a la pared de piedra seca, y a su final cruzaba la senda para entrar en el Huerto Zrujano. Desde este, y para alcanzar el Huerto Tornilo, existía una derivación que cruzaba el río por unos baciones colgantes de madera que enlazaban con una canaleta de obra en la pared rocosa del otro lado (esta aún puede verse) (figs. 17 a 20).

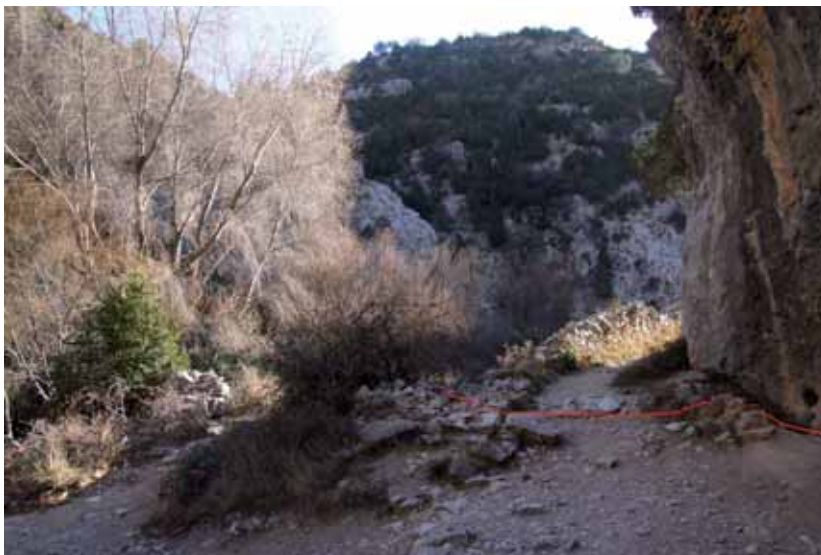
**Fig. 18.** Extremo superior del Huerto Tendero. Línea roja continua: llegada de la acequia proveniente de la Estacada Mascún. Línea de puntos: continuación bajo tierra hacia el huerto. (Fecha: 16/12/2007)

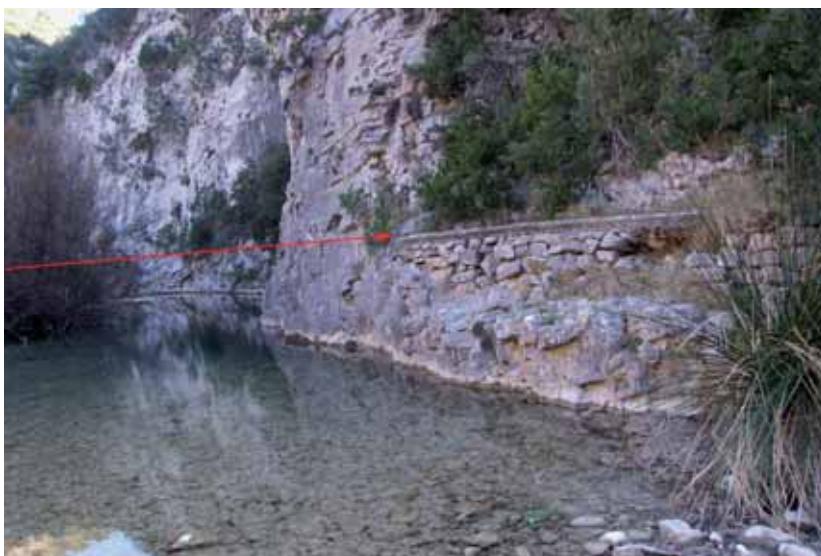
**Fig. 19.** Inicio de la canaleta de obra que llevaba hacia el Huerto Tornilo. La flecha roja señala la trayectoria de los baciones que la comunicaban desde el Huerto Zrujano. La imagen está tomada desde el vado donde se encontraban las Pasaderas d'O Huerto Tendero. (Fecha: 16/12/2007)

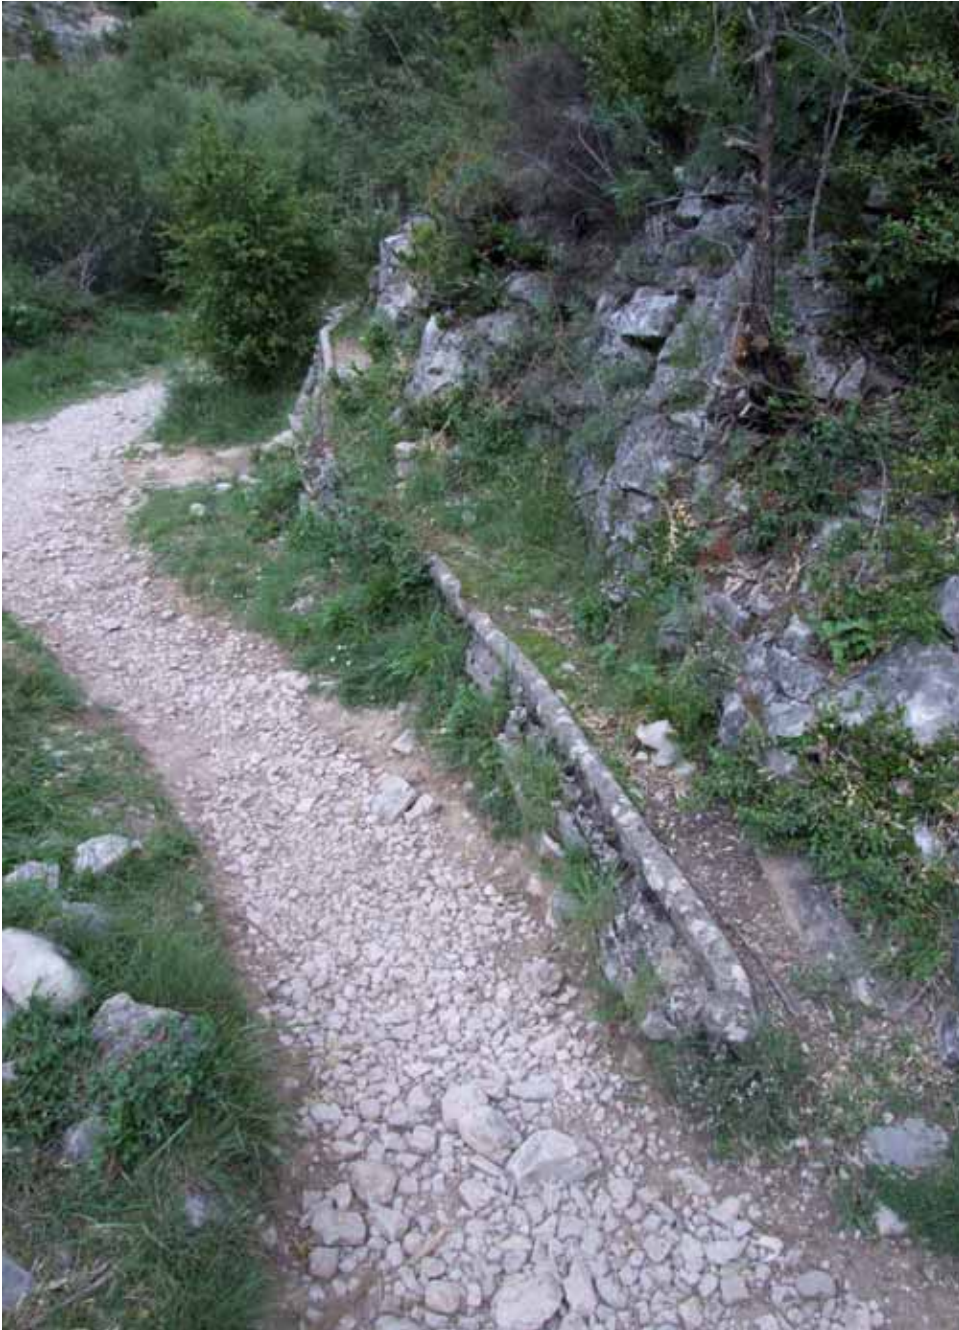
**Fig. 20.** Tramo final de la misma canaleta. (Fecha: 17/5/2009)

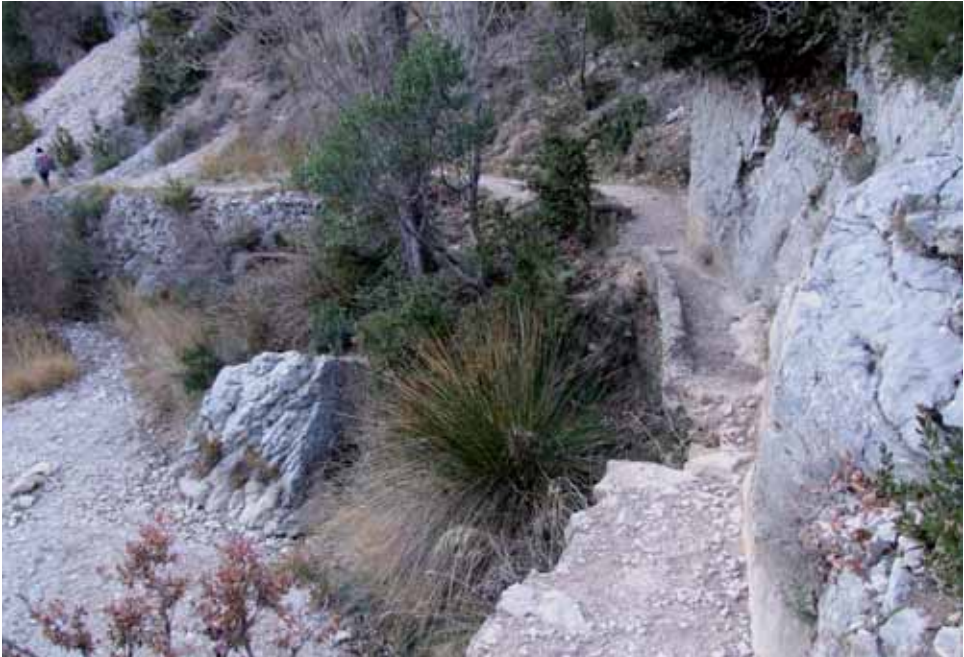
**Fig. 21.** La acequia entre los huertos de Lafarga y Manuel. Se aprecia el estado de la canaleta de obra y lo colmatado de todo el trayecto, hoy convertido en camino. (Fecha: 16/12/2007)

b. Desde la segunda estacada arrancaba otra acequia que pasaba por detrás de los bozos de Lapena y bordeaba el interior del Huerto d'Arriba de Lapena junto a los chopos (todavía se observa), para acto seguido alcanzar el de Lafarga. Al final de este una canaleta de obra, sustentada en sus extremos por muros de piedra, continuaba colgada sobre el río hacia los cuatro huertos consecutivos de Manuel, Trallero, Carrera y Cosme. En ese mismo lugar una derivación (todavía se conserva el arranque) cruzaba el río por baciones colgantes de madera (que dan nombre a la badina contigua: Badina As Canales) hasta el Huerto d'Angela y continuaba mediante acequia por el lado interior del Huerto d'Abajo de Lapena. Finalmente, alcanzaba el Huerto L'Herrero gracias a una canaleta metálica (la única de estas características y todavía visible), adosada a la pared rocosa del río. El tramo de acequia que recorre los cuatro huertos de la margen derecha sufría a menudo los desprendimientos ocasionados por el paso de las cabras por las gleras (pedreras) de la pendiente y el subsiguiente enrone de piedras y tierra (figs. 21 a 24).

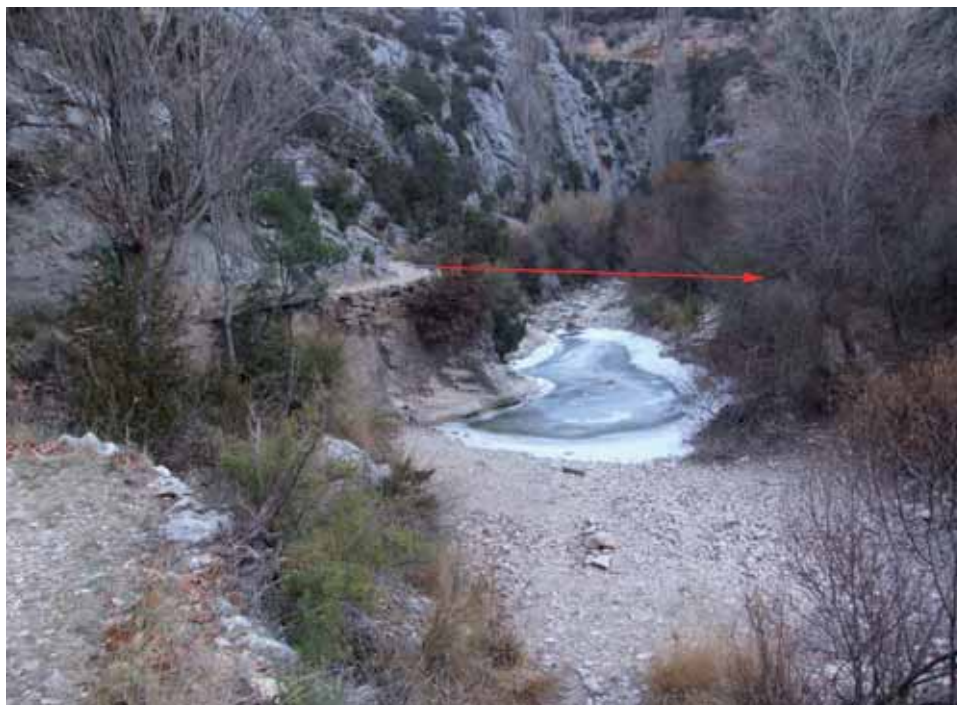
**Fig. 22.** La misma acequia anterior vista aguas abajo. Se distingue la canaleta de obra con sus muros laterales de sustentación. La flecha roja señala la antigua trayectoria de los baciones que comunicaban con el Huerto d'Ángela. La Badina As Canales aparece helada y en estiaje. (Fecha: 16/12/2007)

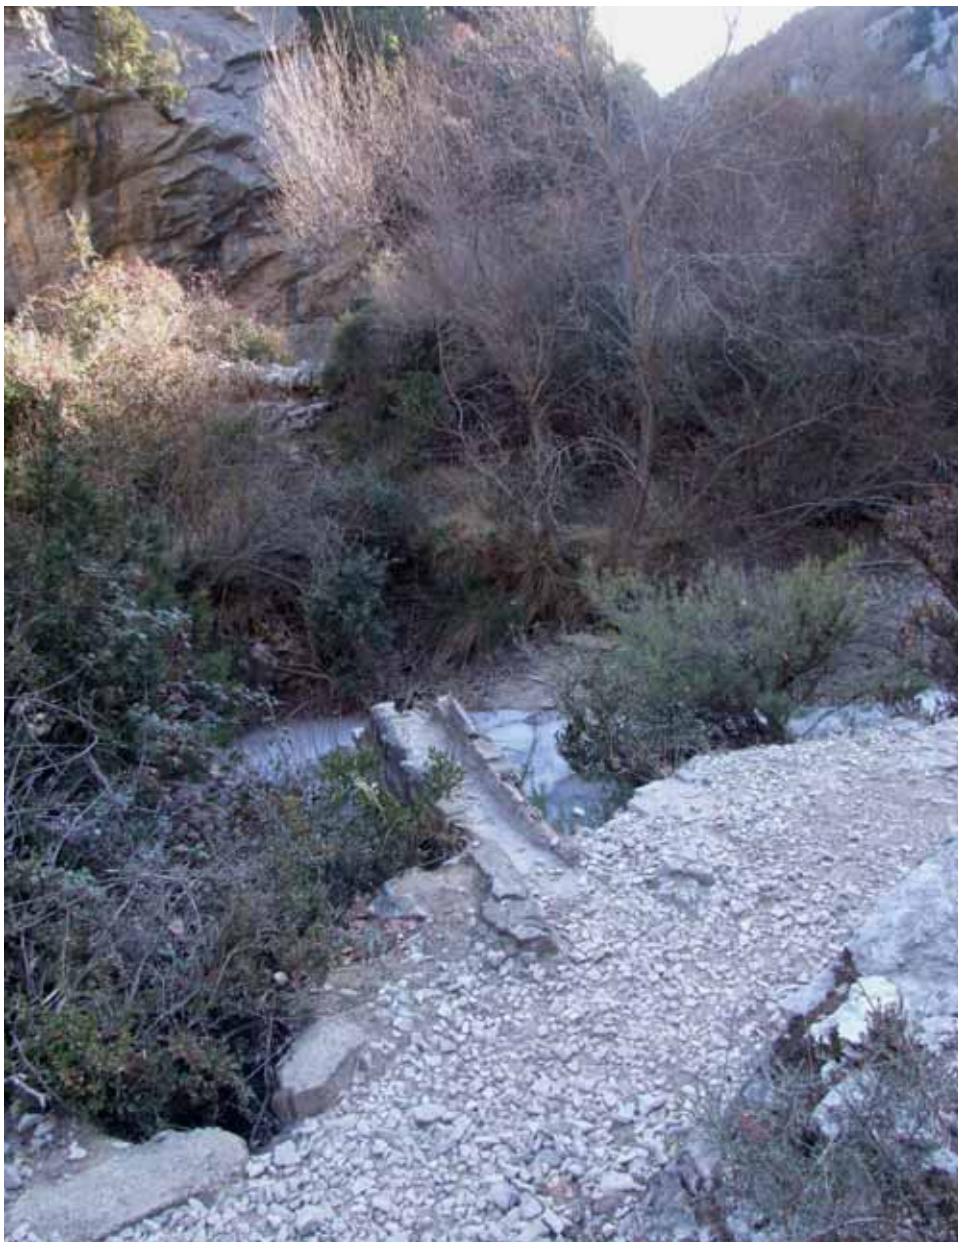
**Fig. 23.** Restos del arranque que soportaba los baciones indicados en la figura 22.  
En primer plano, la acequia pasa completamente desapercibida por el relleno de piedras y tierra. En frente, el Huerto d'Angela se disimula oculto tras la vegetación.  
(Fecha: 16/12/2007)

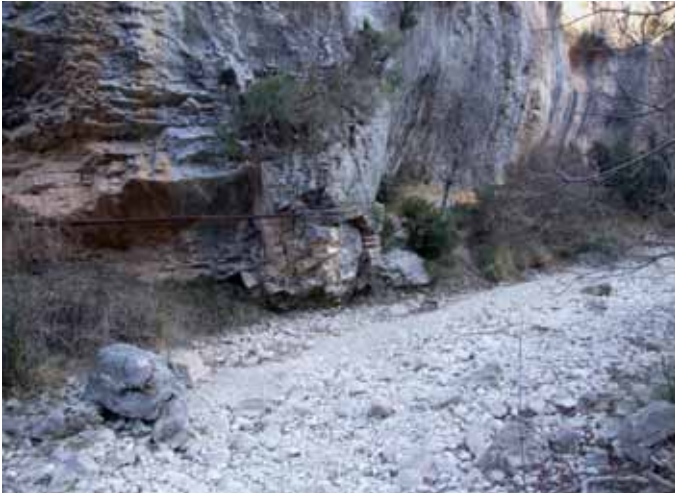
**Fig. 24.** La canaleta metálica y su continuación de obra justo antes de entrar en el Huerto L'Herrero (12). (Fecha: 16/12/2007)

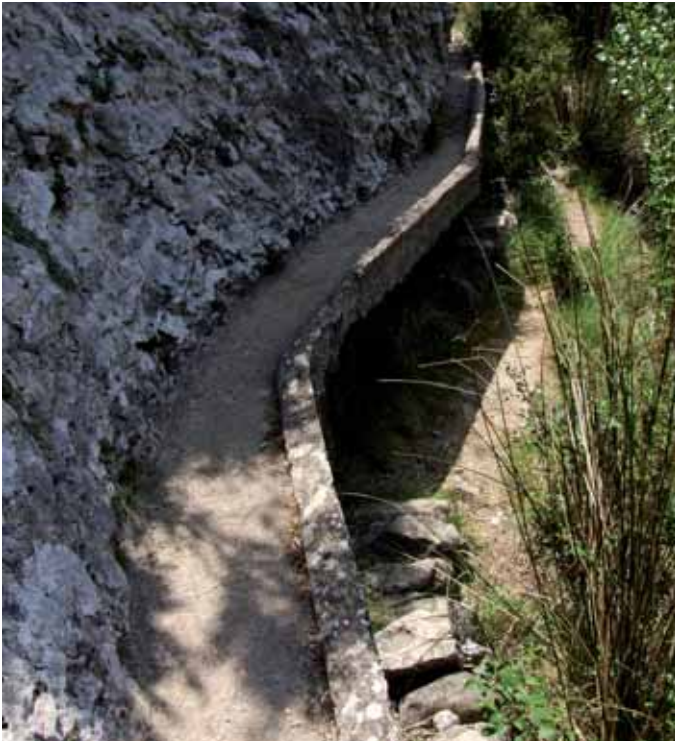
**Fig. 25.** La canaleta de obra que conduce al Huerto Francho. (Fecha: 23/5/2010)

c. De A Estacada salía una nueva acequia que, por la orilla izquierda, llevaba directamente al Huerto d'Ortas, al cual entraba por el centro aprovechando la división de sus dos fajetas. A continuación atravesaba el barranco o barrio una vez más mediante baciones y se acercaba hasta la orilla del río. El borde rocoso que sigue se salvaba mediante una canaleta de obra (todavía visible) llegando poco después al Huerto Francho. Recorría este el pie del acantilado que lo delimita hasta alcanzar, finalmente, el Huerto Cañuto, último de los huertos de Mascún (fig. 25).

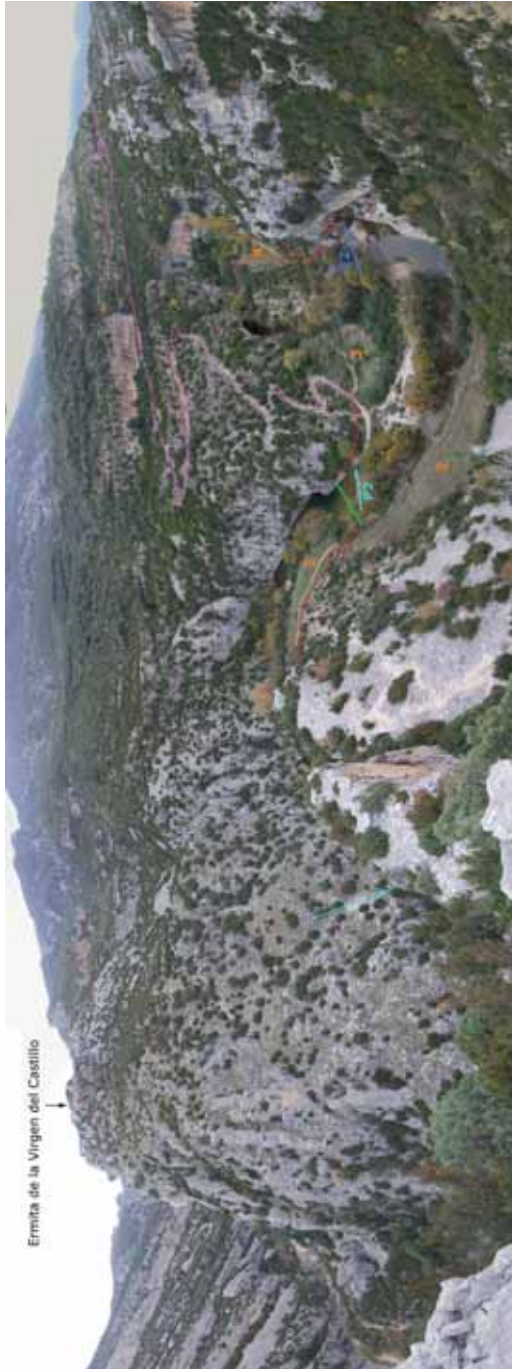
**Fig. 26.** La línea rosa sigue el trazado del camino d' As Graderas. En rojo se sitúan las acequias y en verde donde cruzaban los baciones de madera. La flecha azul localiza la fuente Mascún. P2: Pasaderas d' o Huerto Tendero. E2: estacada junto a los bozos de Lapena. Huerto Tendero (1), Huerto Zrujano (2), Huerto Tornilo (3) y Huerto d' Arriba de Lapena (4). (Fecha: 15/11/2009)

Cinco itinerarios comunicaban Rodellar con los huertos de Mascún. Se conservan todos ellos (figs. 26, 27 y 28).

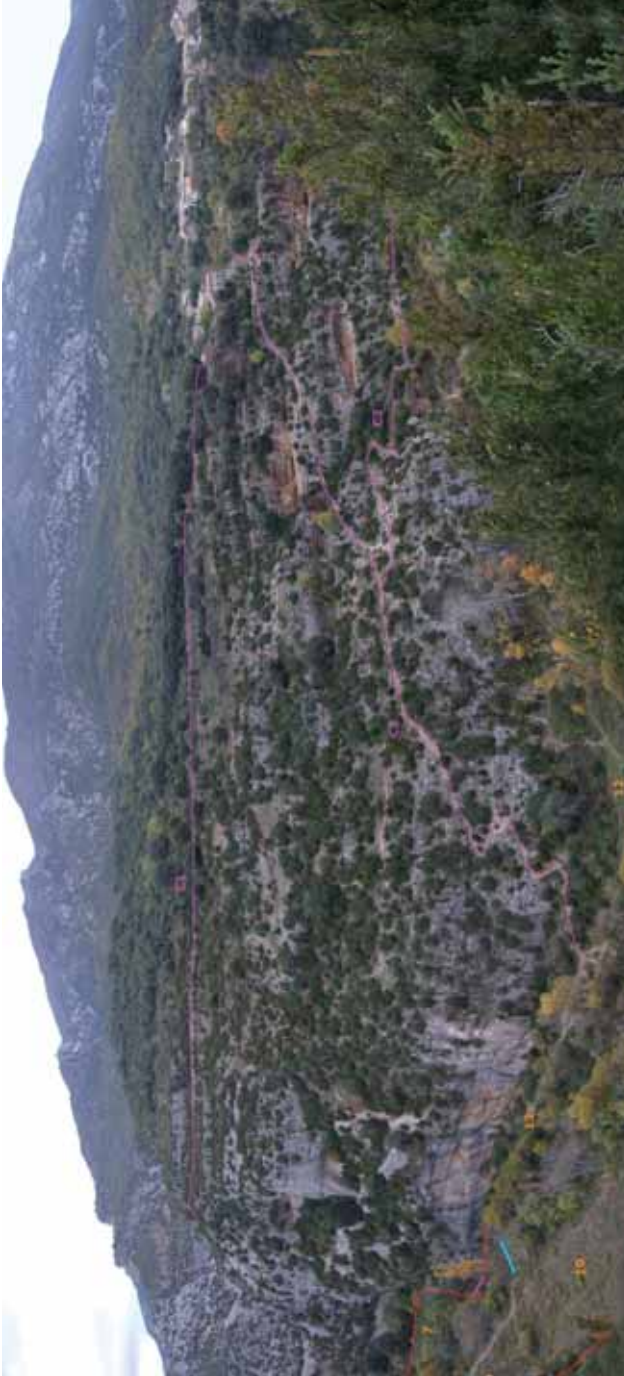
**Fig. 27.** Algunos de los caminos de bajada. C1: camino d'As Graderas. C2: camino que baja al Huerto L'Herrero (los zigzags finales salvan el resalte llamado *Gradón de L'Herrero*). C3: desvío hacia el huerto d'Ortas. Líneas rojas: tramos finales de las acequias con origen junto a los bozos de Lapena. Trazo rosa: situación de la canaleta metálica. Trazo azul: localización de las Pasaderas d'o Huerto L'Herrero. Huerto d' Abajo de Lapena (7), Huerto Trallero (9), Huerto Carrera (10) y Huerto L'Herrero (12). (Fecha: 15/11/2009)

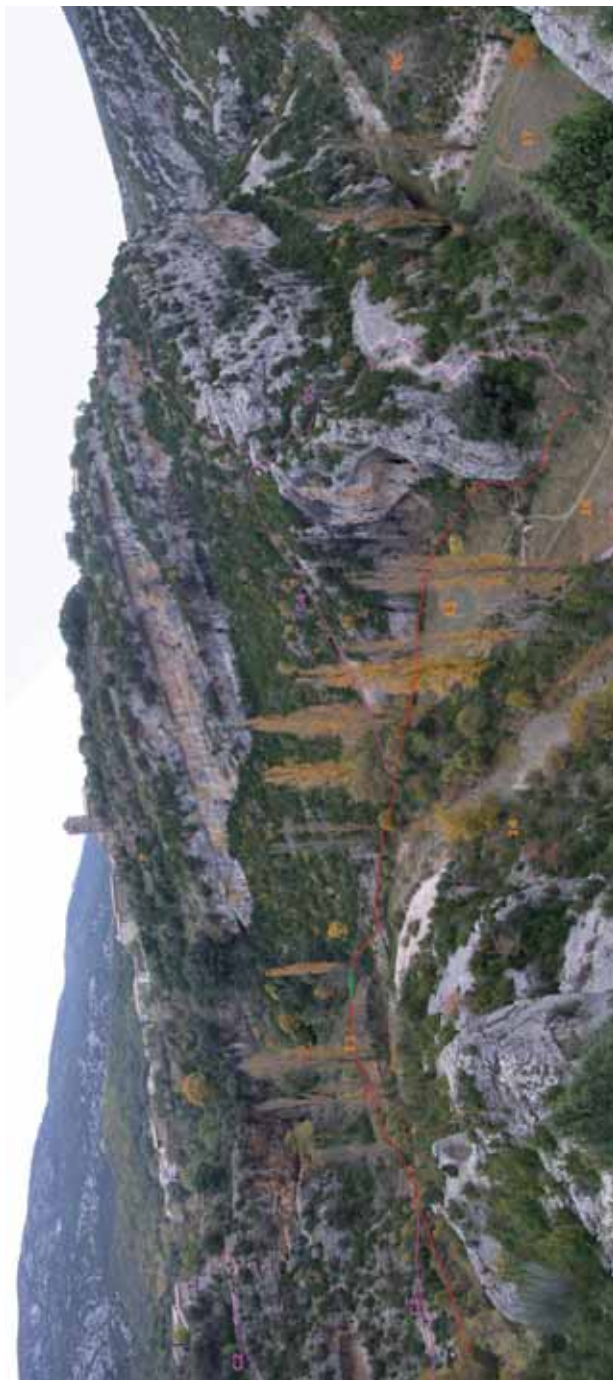
**Fig. 28.** El final de los huertos de Mascún. Se observa con claridad el trestallo d' o Huerto Cañuto (C5). La línea roja señala el recorrido de la acequia con el tramo de baciones resaltado en verde. Huerto d'Ortas (13), Huerto Tornilo (14), Huerto Francho (15), Huerto Ballarín (16) y Huerto Cañuto (17). Aguas abajo aparece el "otro huerto", la Palomera Cañuto (PC). (Fecha: 15/11/2009)

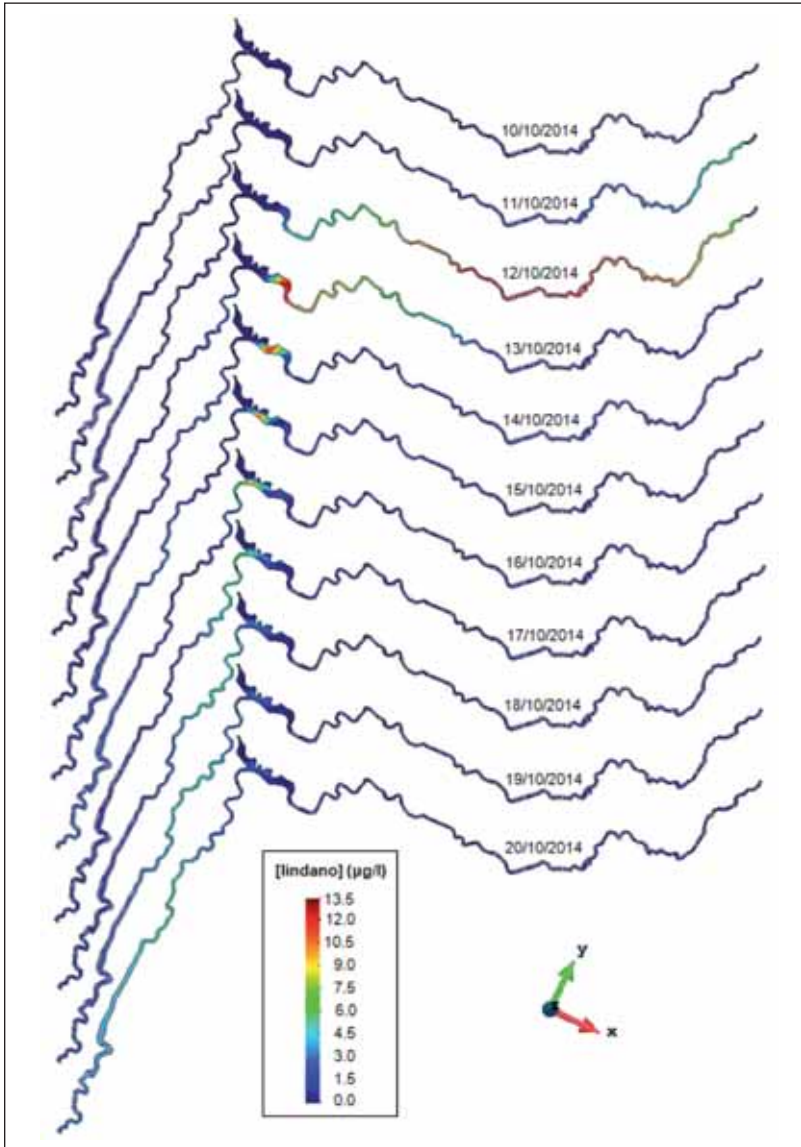
**Fig. 5.** Evolución temporal de la concentración de lindano a lo largo del río Gállego.

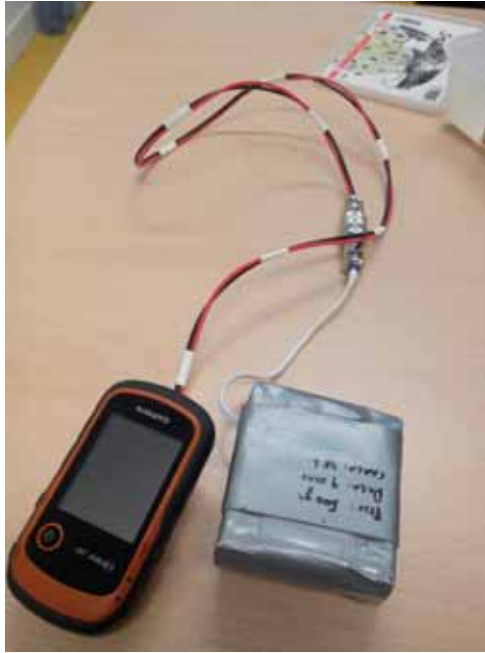
**Fig. 1.** Dispositivo GPS y batería externa acoplada mediante sistema de cableado.

Se utilizaron GPS comerciales marca GARMIN eTrex®20, modificados con dispositivos de almacenamiento de memoria y batería externa (fig. 1). Se programaron para que registraran cada 30 segundos la posición (coordenadas X, Y, Z) en el sistema de coordenadas WGS 84, la fecha y la hora. La información diaria se guardaba de forma automática en un archivo en formato gpx a las 12 de la noche, que contenía información de cada uno de los puntos registrados (*trackpoints*) y de la línea que los unía (*tracks*). La autonomía probada de los dispositivos varía entre 7 y 9 días, aunque para asegurar la toma correcta de datos se reemplazaban cada 4 o 5 días.

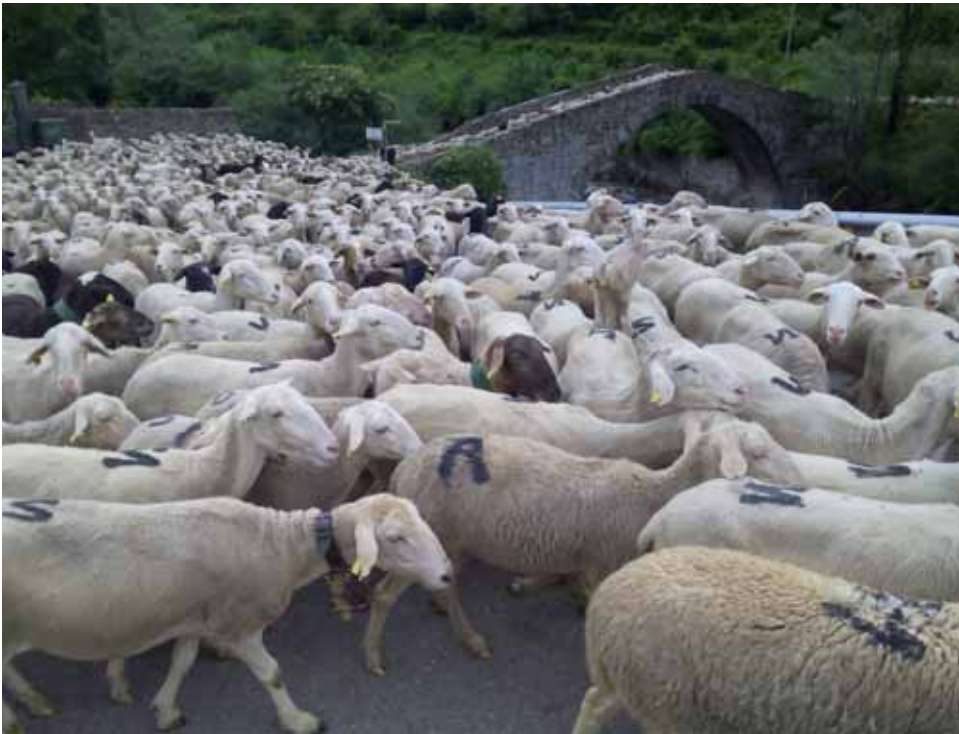
**Fig. 3.** Rebaño durante la trashumancia. A la izquierda y en el centro de la imagen se observan las dos ovejas con collar verde con el dispositivo GPS.

Se han estudiado las rutas trashumantes ascendentes de cuatro rebaños diferentes. Para ello, se seleccionaron dos ovejas de cada uno de los rebaños (fig. 3) según dos criterios fundamentales sugeridos por los ganaderos: que estuvieran acostumbradas a llevar cencerro y que la condición física y el estado sanitario del animal fueran óptimos. Con la elección de dos ovejas por rebaño se aseguraba la toma de datos durante toda la trashumancia; si en algún momento uno de los GPS dejaba de funcionar por algún problema técnico, no registraba datos por pérdida de cobertura o se perdía, se tendría otro GPS en funcionamiento registrando los datos.

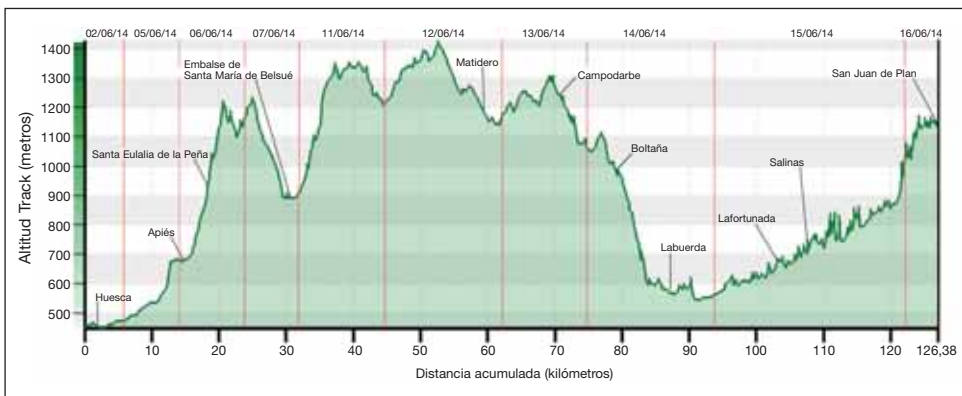
**Fig. 8.** Perfil longitudinal de la ruta 1: Huesca – San Juan de Plan.

En la tabla II y en las figuras 8-11 se resumen los datos y los puntos geográficos más relevantes de las cuatro rutas descritas. En ellas se puede apreciar cómo la ruta 1 es la más exigente tanto por su distancia como por los desniveles acumulados. Probablemente, por este motivo el ganadero comienza antes la trashumancia y realiza dos paradas claras en su recorrido: en los alrededores de Huesca y en las proximidades del embalse de Belsué sumando entre las dos 6 días de reposo.

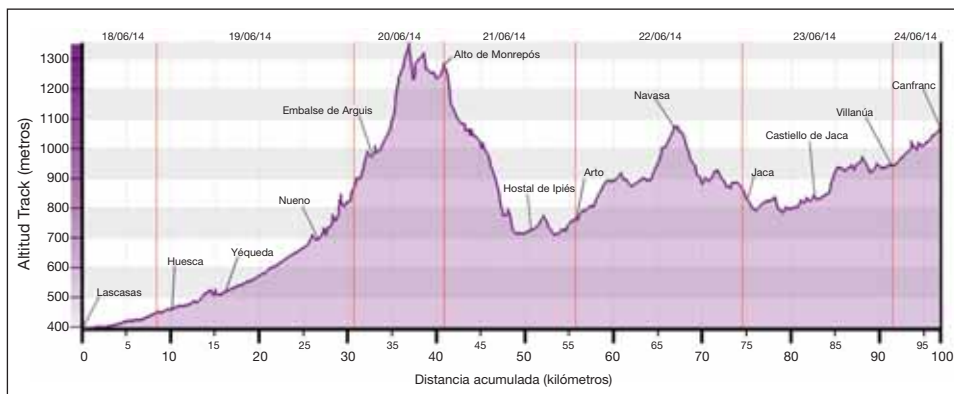
**Fig. 9.** Perfil longitudinal de la ruta 2: Lascasas-Canfranc.

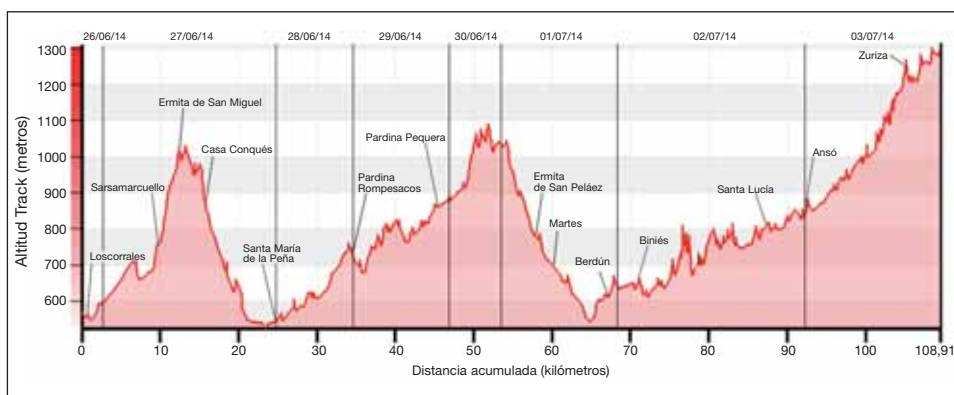
**Fig. 10.** Perfil longitudinal de la ruta 3: Loscorrales-Zuriza.

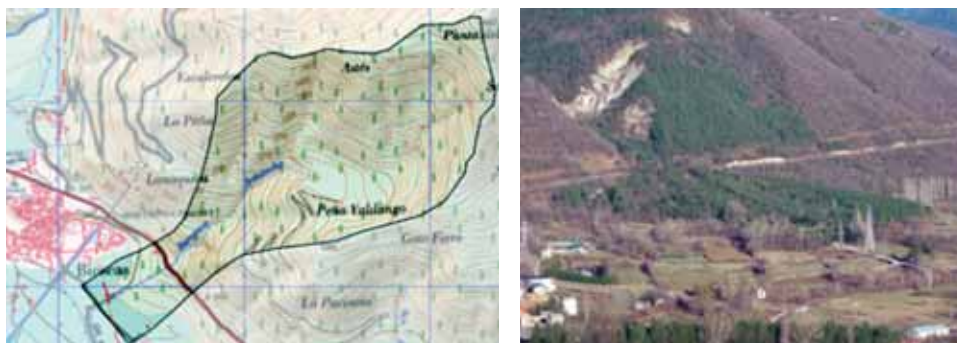
**Fig. 2.** Cuenca vertiente al torrente de Arratiecho. Izquierda: límites de la cuenca, su proximidad al núcleo de población de Biescas y paso por su área dominada de la carretera N-260. Derecha: vista del cono de sedimentación del torrente y del trazado de la N-260 por el mismo, en marzo de 2012.

el área vertiente o de recepción, la garganta y el cono de sedimentación. Tiene una superficie de 1,60 km<sup>2</sup>; su cota máxima y mínima son 1667 y 860 msnm, respectivamente, y su pendiente media del 52,81%. El torrente tiene una longitud de 2,74 kilómetros y una pendiente media de 0,30 m·m<sup>-1</sup>. Los suelos predominantes en la cuenca son *flysch* coluviales, pero en su vertiente noreste presenta un pequeño manto de depósitos morrénicos que ocupa unos 0,06 km<sup>2</sup>. Actualmente, toda su área vertiente está prácticamente cubierta por una masa forestal, compuesta básicamente por pino silvestre (*Pinus sylvestris*) y monte de quejigo (*Quercus faginea*). Las crecidas torrenciales son el riesgo principal en esta cuenca y la carretera N-260, que atraviesa su cono de sedimentación, junto con el área recreativa y los aprovechamientos agropastorales emplazados en dicho cono, son los elementos más expuestos a ellas. En menor medida también afecta a algunas pistas forestales y/o agrícolas y senderos de montaña de la cuenca (FÁBRIGAS y cols., 2011).

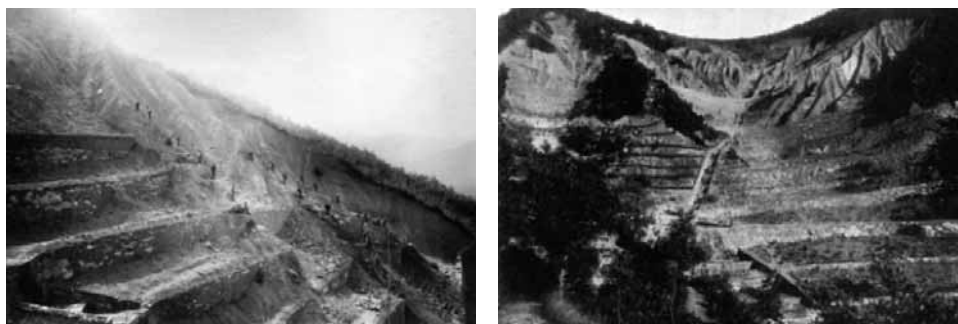
**Fig. 4.** Cuenca vertiente al torrente de Arratiecho hacia 1904. Trabajos de estabilización de la ladera noreste por la Sexta División Hidrológico-Forestal. (Izquierda: fotografía de la familia Ayerbe. Derecha: Fototeca Forestal Española, DGB-INIA, 2004)

a) Para estabilizar la ladera noreste de la cuenca se abancaló su perfil, lo que permitió regular las pendientes de los tramos resultantes de la ladera y reforestar las superficies niveladas. De este modo se dotó a la ladera de la pendiente y la permeabilidad adecuadas para dirigir sus escorrentías al

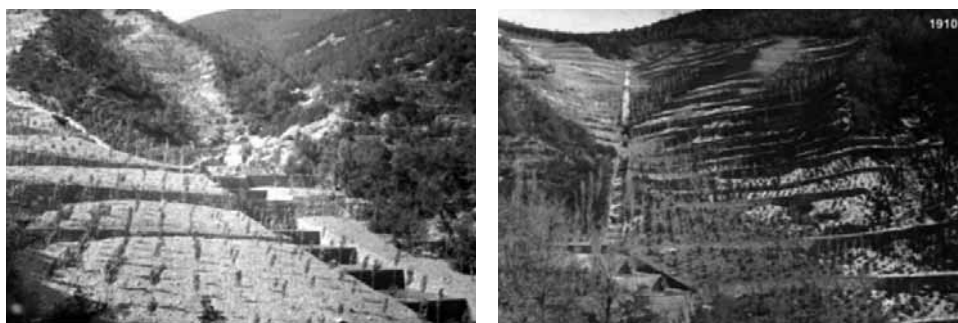
**Fig. 5.** Cuenca vertiente al torrente de Arratiecho hacia 1910. Encauzamiento del cauce principal y obras y trabajos de reforestación realizados en el área de recepción de la cuenca. (Fototeca Forestal Española, DGB-INIA, 2004)

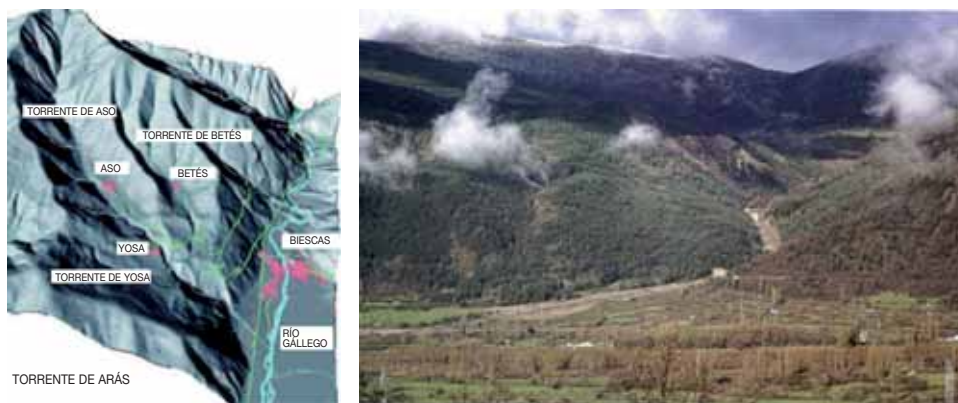
**Fig. 8.** Cuenca vertiente al torrente de Arás. Izquierda: representación tridimensional de la cuenca en la que se aprecia a la derecha la población de Biescas y el paso de la carretera N-260 por el cono de sedimentación del torrente. Derecha: vista de la cuenca en abril de 1998, en primer término aparece el cono de sedimentación con su primitivo canal escalonado que se dirige desde el centro hacia la izquierda de la fotografía; en el centro la garganta del torrente y al fondo parte del área de recepción de la cuenca. (Fuente: NICOLÁS, 2001)

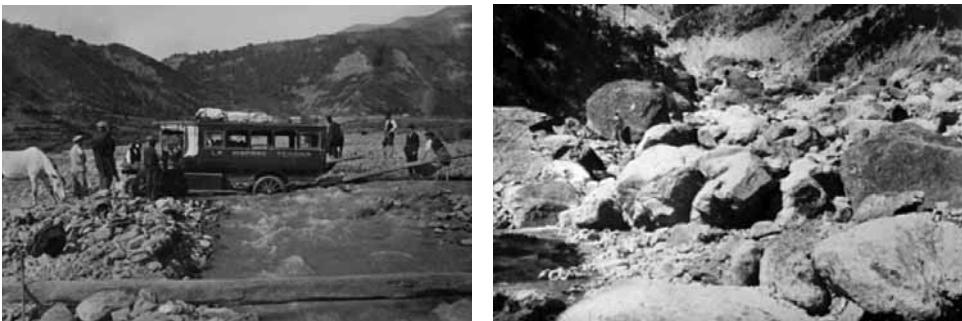
**Fig. 9.** Izquierda: cruce del torrente de Arás en su cono de sedimentación durante una de sus crecidas anuales hacia 1910. Derecha: tramo medio del torrente de Arás antes de su corrección hacia 1930. (Fotografías de la familia Ayerbe)

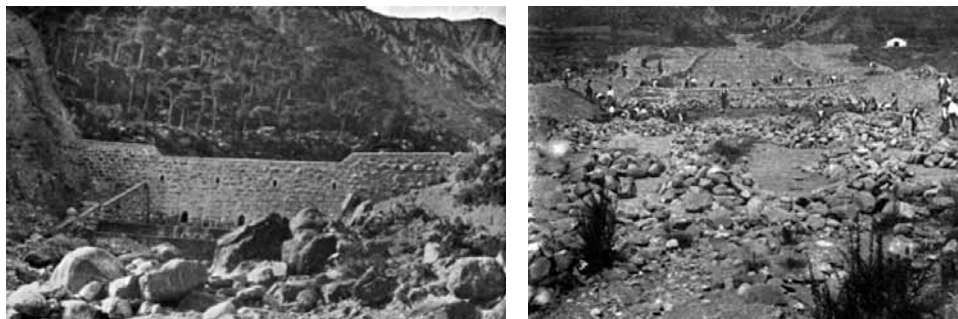
**Fig. 10.** Dos vistas del torrente de Arás hacia 1910. Izquierda: dique de cierre al final de la garganta del torrente. (Fototeca Forestal Española, DGB-INIA, 2004) Derecha: obras en el canal escalonado que atraviesa el cono de sedimentación del torrente. (Fotografía de la familia Ayerbe)

La filosofía adoptada fue la clásica: a) se inició ejecutando los trabajos hidráulicos de corrección del torrente de Arás, para resolver o al menos paliar los problemas causados por sus desbordamientos en el cono de sedimentación, y b) se simultanearon los trabajos citados con la restauración de su cuenca alimentadora, tratando de sujetar las laderas vertientes al torrente mediante una cubierta forestal apropiada, para reducir la emisión de caudal sólido al torrente durante sus crecidas y facilitar con ello la evacuación de su corriente hacia el río Gállego. Documentos de la época señalan que para el año 1908 estaba construido un gran dique de cierre al final de la garganta del torrente de 8,40 metros de altura desde sus cimientos y una anchura variable entre sus márgenes desde 27 a 49,9 metros (fig. 10, imagen izquierda).

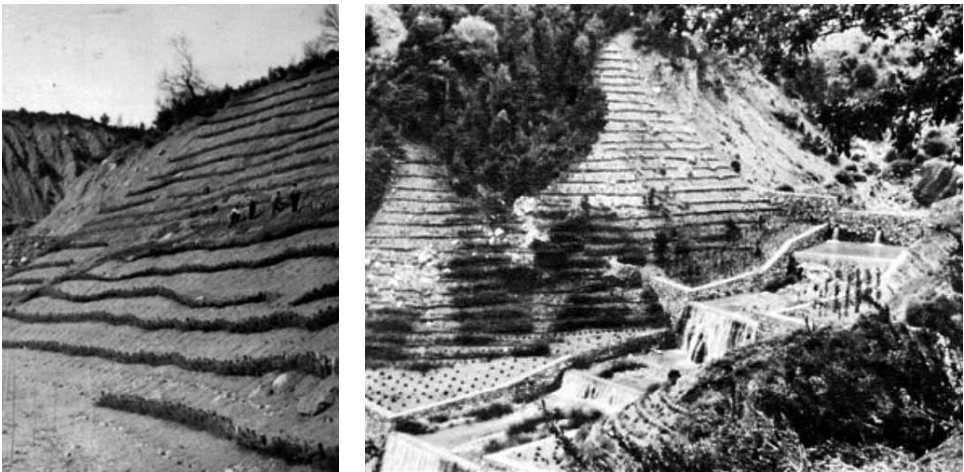
**Fig. 12.** Trabajos de estabilización del tramo de garganta del torrente de Arás. Izquierda: ejecución de fajinas para sujetar la morrera en la garganta del torrente a mediados del siglo pasado. (Fotografía de la familia Ayerbe) Derecha: imagen de 1963 que muestra una visión completa de las obras de sujeción del lecho del torrente, con diques de consolidación y fijación de sus laderas vertientes directas mediante fajinas y reforestación. (Fototeca Forestal Española, DGB-INIA, 2004)

En los años siguientes, el proyecto continuó, adecuándose a las sucesivas reformas pertinentes (figs. 11 y 12), hasta que en 1964 un documento de la Jefatura Regional del Ebro del Patrimonio Forestal del Estado (PFE)

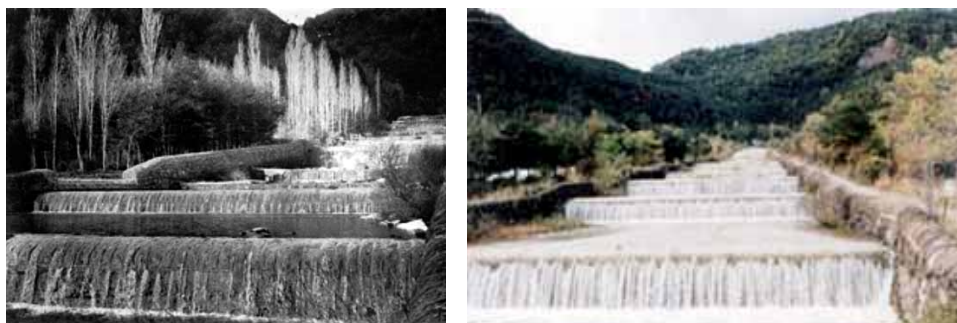
**Fig. 13.** Dos vistas del canal escalonado de tramos erosionables en el cono de sedimentación del torrente de Arás. Izquierda: 1963. Derecha: 1993. (Fototeca Forestal Española, DGB-INIA, 2004)

a) En el *cono de sedimentación*, un encauzamiento recto a lo largo de su generatriz superior (fig. 13), con el propósito de evitar que las crecidas divaguen; formado por 32 escalones de longitudes de entre 12 y 40 metros y alturas de entre 1 y 2 metros, con disipadores en cada escalón y encajonados entre dos muros laterales; salvando una longitud de 785 metros y un desnivel de 50 metros. Al vertedero final de entrega de los caudales de avenida al río Gállego se le dotó de una cota de 4,5 metros, para favorecer la afluencia de las crecidas al río. Se señala también que al inicio del encauzamiento, coincidiendo con el segundo escalón aguas abajo del gran dique de cierre, el encauzamiento disponía de un vertedero lateral para evacuar los caudales

sobrantes. Entre el inicio del encauzamiento y el gran dique de cierre, se dispusieron 10 estructuras transversales de 2 a 3,5 metros de altura, distanciadas entre 12 y 26 metros y unidas entre sí por muros longitudinales en un tramo de 170 metros, salvando un desnivel de 35 metros, que finaliza en el contradique del gran dique de cierre.

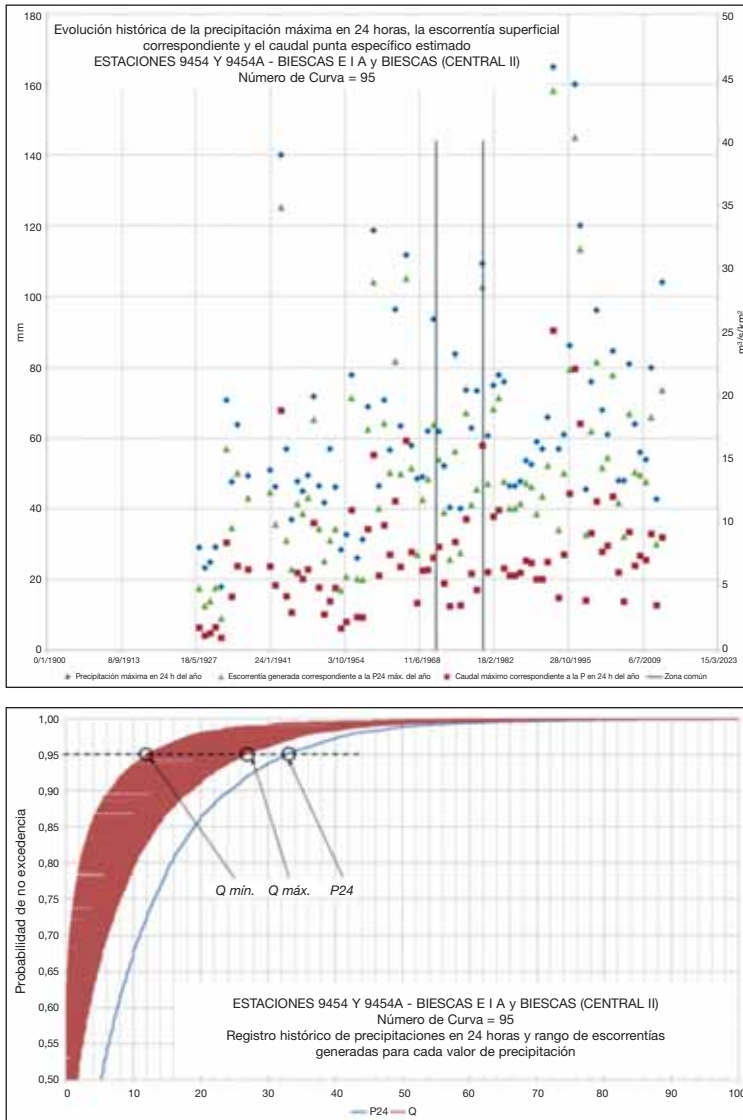
**Fig. 14.** Gráfico superior: precipitaciones máximas anuales (rombos); escorrentías directas máximas anuales (triángulos) con NC = 95; caudales máximos específicos anuales (cuadrados), para los datos registrados en las estaciones de Biescas E I A (código 9454) y Biescas Central II (código 9454A) en el periodo 1927-2012 y  $t_c = 0,81$  horas (que corresponde a la cuenca del torrente de Arratiecho). Gráfico inferior: registro histórico de la precipitación en 24 horas (*curva de precipitaciones diarias clasificada*) y rangos de escorrentías generadas para cada valor de precipitación, dependiendo del NC y de las condiciones de humedad del suelo en cada momento.

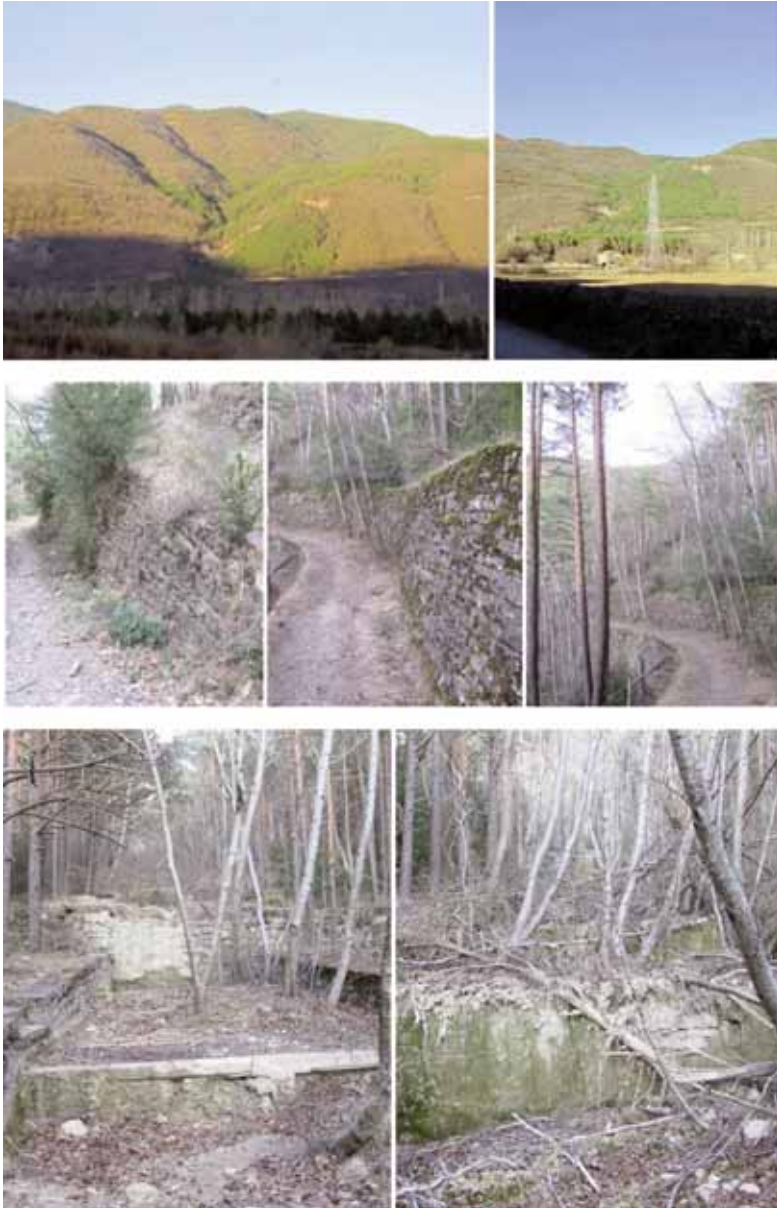
**Fig. 17a.** Cuenca vertiente al torrente de Arratiecho en marzo de 2012.  
 Imágenes superiores: vistas generales de la cuenca. Imágenes centrales: estado actual de los trabajos de estabilización de la ladera noreste ejecutados a comienzos del siglo XX.  
 Imágenes inferiores: estado actual del encauzamiento del torrente, ejecutado también a comienzos del siglo XX, en el primer tramo de la garganta de la cuenca.

Se inicia este apartado con la exposición de unas imágenes del estado físico de las cuencas de los torrentes de Arratiecho (figs. 17a, b y c) y de Arás (figs. 18a y b) del año 2011 y posteriores. También se adjuntan los mapas de las cubiertas forestales de ambas cuencas en el año 2011; del torrente de Arratiecho (fig. 19) y de la del torrente de Arás (fig. 20).
