**LUCAS  
MALLADA**

REVISTA DE CIENCIAS

HUESCA, 2016

**INSTITUTO DE ESTUDIOS  
ALTOARAGONESES**

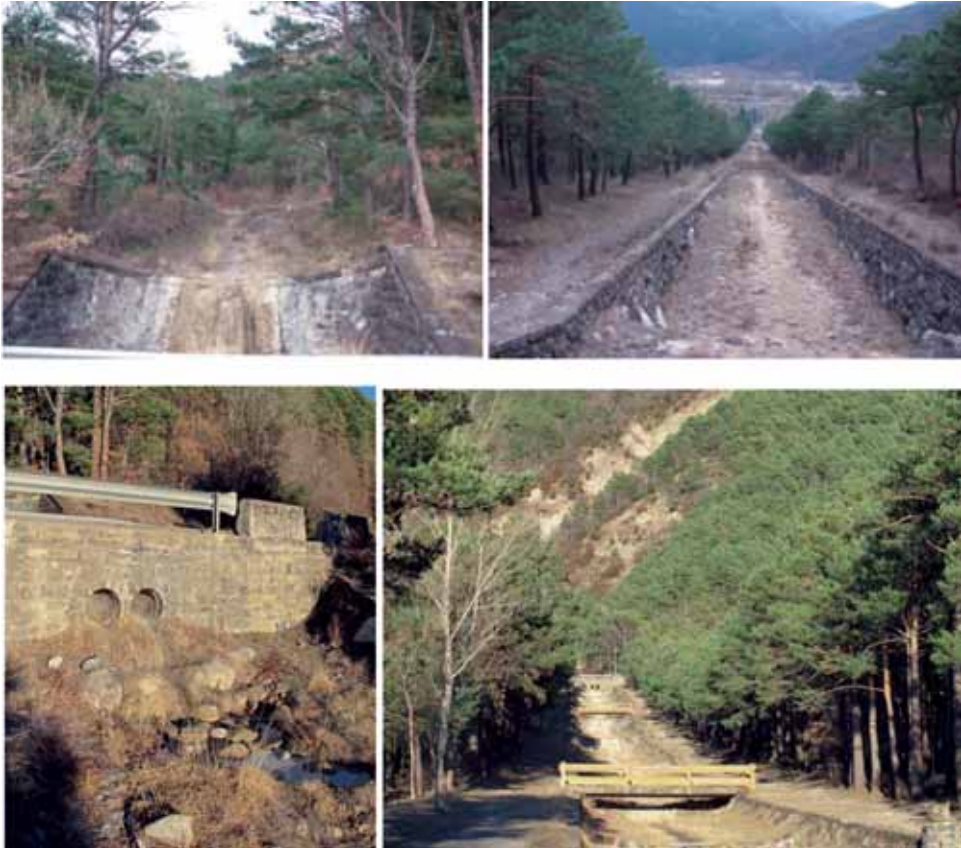
**Fig. 17c.** Cono de sedimentación de la cuenca vertiente al torrente de Arratiecho en marzo de 2012. Imágenes superiores: vistas del inicio del cono de sedimentación del torrente fotografiadas desde la carretera N-260; izquierda, aguas arriba; derecha, aguas abajo.

Estas vistas se corresponden con las de la figura 7 obtenidas cien años antes.

Imágenes inferiores: izquierda, la carretera N-260 en la sección que atraviesa al torrente de Arratiecho en su estado actual, en el que el antiguo badén ha sido sustituido por dos tubos de 7 metros de longitud y 600 milímetros de diámetro y la carretera se ha elevado 0,5 metros sobre la rasante original; derecha, otra vista del canal escalonado que atraviesa el cono de sedimentación del torrente, al fondo el paso por el mismo de la carretera N-260.

b) Actualmente, en la citada sección el flujo del torrente es conducido por debajo de la carretera N-260 mediante dos tubos de 600 milímetros de diámetro (fig. 17c, imágenes inferiores), antes de incorporarse al canal de evacuación del cono de sedimentación.

En la situación actual, con los dos tubos de 600 milímetros de diámetro y la carretera elevada 0,5 metros sobre la rasante original (imágenes inferiores de la figura 17c) que sustituyen al badén inicial, la capacidad de evacuación está mucho más próxima al caudal que resulta de aplicar la ecuación de Témez asignando a la cubierta forestal de la cuenca un  $\text{NC} = 60$ . Se trata de valores de entre 2 y  $3 \text{ m}^3 \cdot \text{s}^{-1}$  para precipitaciones torrenciales ordinarias, que puede multiplicarse por cinco tratándose de precipitaciones torrenciales extraordinarias (tablas IX y X), pero no hay constancia de continuas interrupciones de la carretera N-260 por las crecidas del torrente, como en el pasado. Resumiendo, la RH-F de la cuenca del torrente de Arratiecho ha conseguido regular los ciclos del agua y de los sedimentos en la misma, cuando en ella suceden precipitaciones torrenciales.

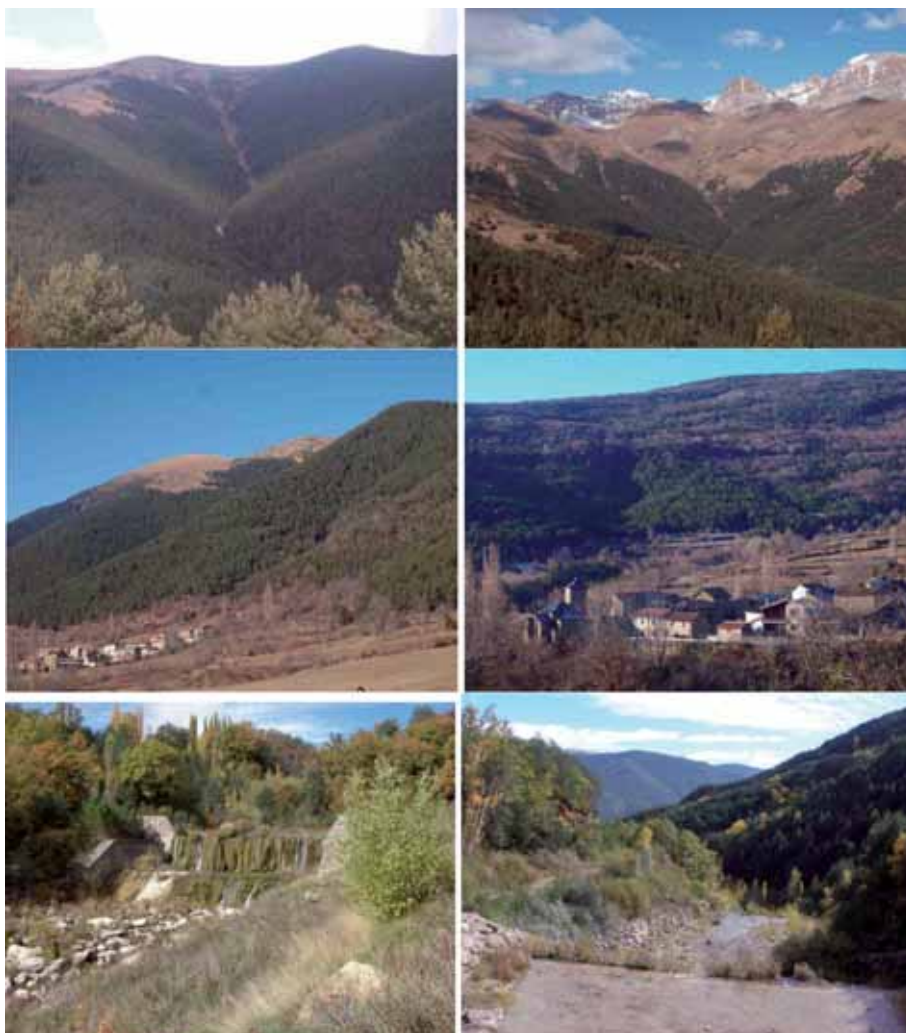
**Fig. 18a.** Cuenca vertiente al torrente de Arás. Imágenes superiores: estado en el año 2011 de los montes protectores conseguidos en su área de recepción, con las reforestaciones de los dos primeros proyectos de RH-F ejecutados en la primera mitad del siglo XX; izquierda: cabecera del barranco de Betés (tributario al Arás); derecha, cabecera del torrente de Arás. Imágenes centrales: izquierda, bosque situado aguas arriba del núcleo de población de Aso de Sobremonte; derecha, bosque situado aguas arriba del núcleo de población de Yesa de Sobremonte. Imágenes inferiores: inicio de la garganta del torrente de Arás en octubre de 2015; izquierda, dique de hormigón revestido de mampostería ubicado en el torrente, construido a finales del siglo pasado durante el tercer proyecto de RH-F de la cuenca; derecha, el torrente aguas abajo del dique anterior. Se observa la estabilidad de sus laderas cubiertas de vegetación leñosa.

Se inicia este apartado con la exposición de unas imágenes del estado físico de las cuencas de los torrentes de Arratiecho (figs. 17a, b y c) y de Arás (figs. 18a y b) del año 2011 y posteriores. También se adjuntan los mapas de las cubiertas forestales de ambas cuencas en el año 2011; del torrente de Arratiecho (fig. 19) y de la del torrente de Arás (fig. 20).

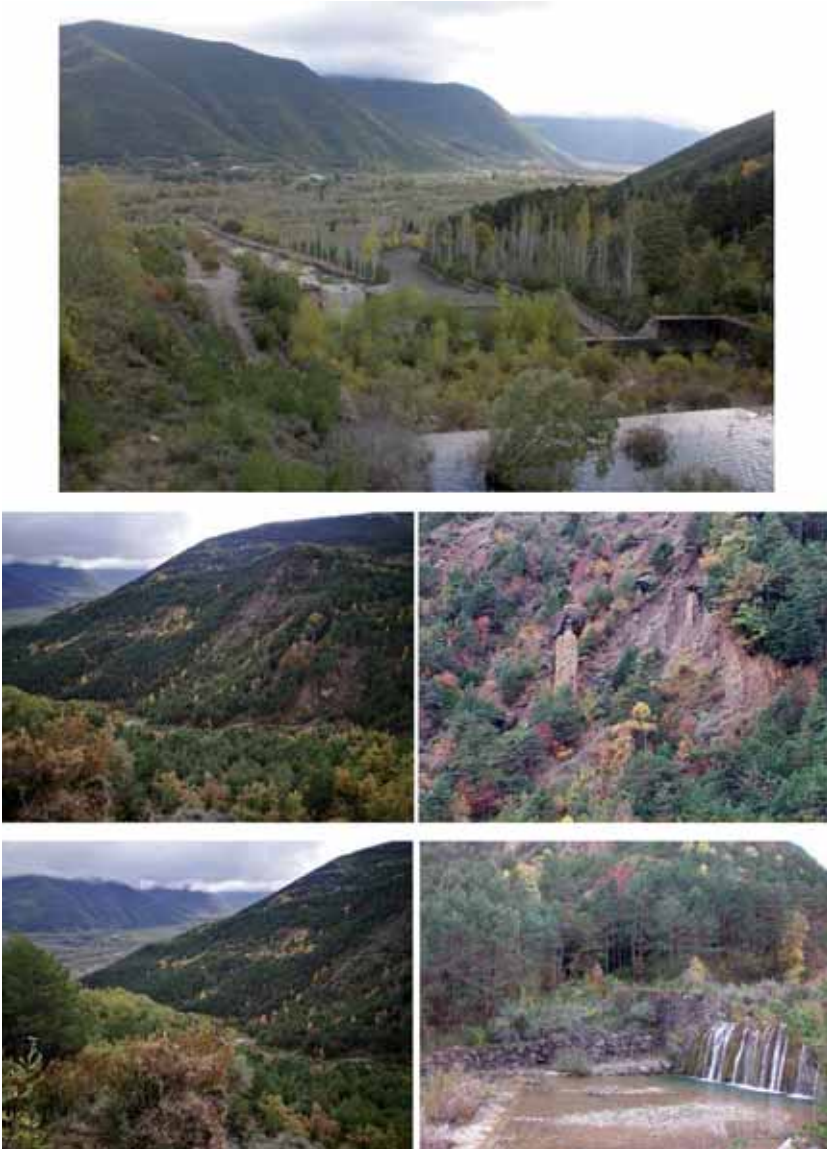
**Fig. 18b.** Cuenca vertiente al torrente de Arás. Imagen superior: repartidor de los caudales de crecida del torrente de Arás construido al final de la garganta con el tercer proyecto de RH-F de esta cuenca (1996-2000) en julio de 2016. Imágenes centrales e inferiores: vegetación leñosa arbolada y de matorral cubriendo las laderas directamente vertientes al torrente de Arás en su tramo de garganta en noviembre de 2016. Se detecta el efecto de los trabajos de sujeción de las laderas con vegetación leñosa comparando estas imágenes con las de las figuras 11 y 12.
