INTERVENCIÓN ARQUITECTÓNICA Y URBANÍSTICA EN LA IGLESIA Y EL CONVENTO DE SAN MIGUEL DE HUESCA Y SU ENTORNO (1980-1983)¹

Jesús Ramón TEJADA VILLAVERDE*

RESUMEN Entre 1980 y 1983 el Ayuntamiento de Huesca llevó a cabo una serie de actuaciones de carácter arquitectónico en el conjunto monumental de la iglesia de San Miguel y el convento carmelita de la Encarnación, al que la citada iglesia pertenece desde el siglo XVII. El descubrimiento en el templo de la permanencia en toda su extensión de la originaria techumbre gótico-mudéjar de madera policromada conllevó un salto cualitativo y cuantitativo en la intervención: con el fin de posibilitar su restauración —y, de paso, recuperar el espacio arquitectónico original de la nave— se demolió la bóveda de cañizo y yeso que la mantenía en su mayoría oculta, así como el coro alto que había sido añadido

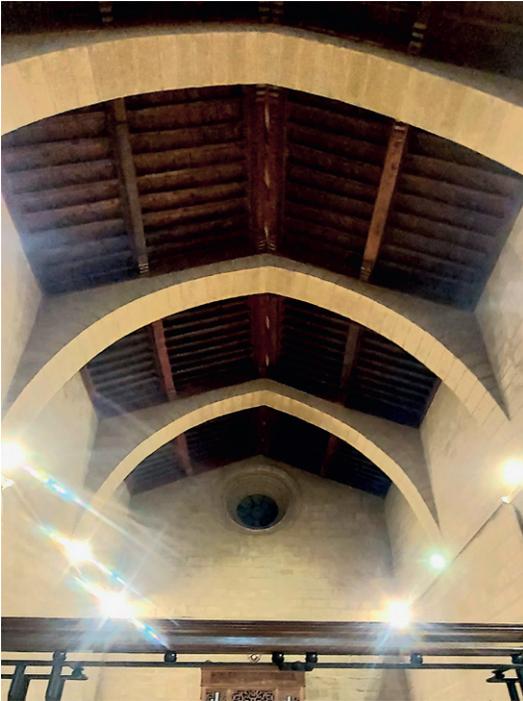
*Techo de los tres tramos correspondientes a la zona del antiguo coro alto.
(Foto: Jesús Ramón Tejada Villaverde)*

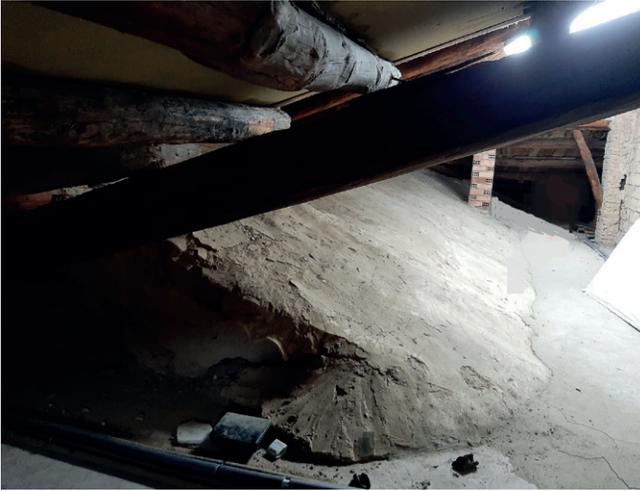
*Trasdós de la vertiente sur de la techumbre en la zona de los pies de la iglesia, alojado en las falsas del convento.
(Foto: M.ª Blanca de la Eucaristía Barril)*

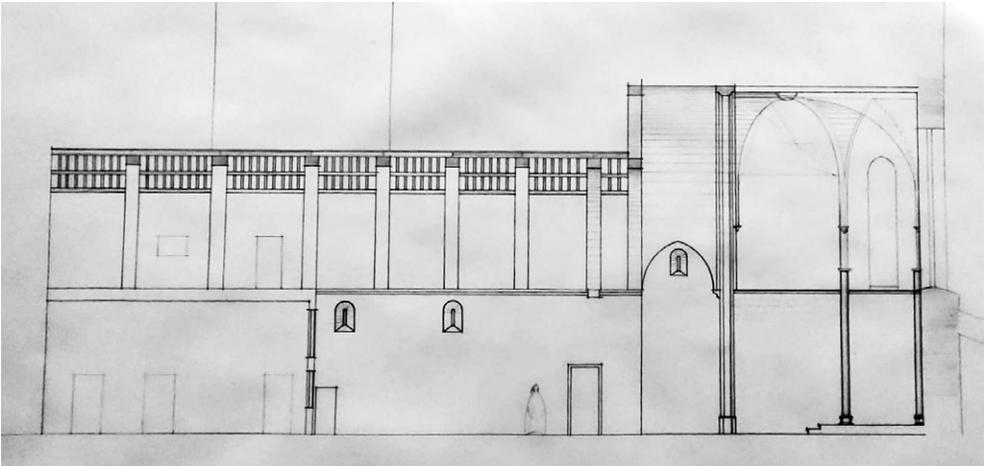
Croquis de trabajo realizado durante la intervención en la iglesia de San Miguel. Sección longitudinal. Nótese que ya se habían demolido las falsas bóvedas, pero aún no el coro alto ni la pared que separaba el coro bajo del resto de la nave.

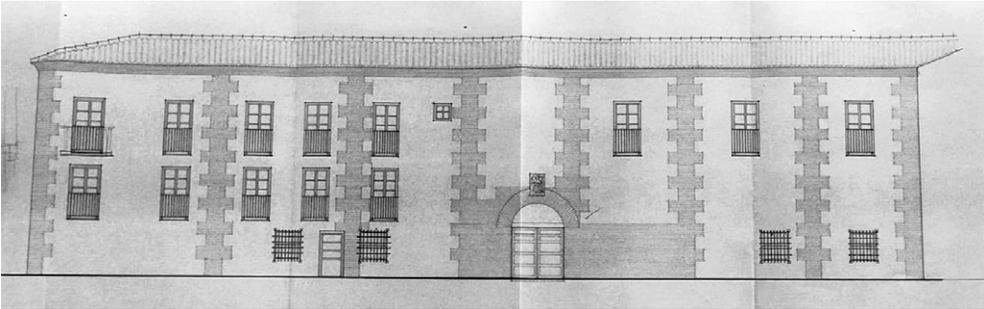
Fachada este del convento: estado de reforma. Alzado (versión original).

Se redistribuyeron varias celdas, a la par que se recompusieron los huecos en la fachada este del convento. Esta se restauró reparando parte del tapial y reponiendo algunas de las llaves de ladrillo que habían sido mutiladas tras las diversas actuaciones llevadas a cabo hasta entonces. Además, se demolió la escalera exterior que estaba adosada al edificio. Inicialmente casi todos los nuevos huecos se proyectaron con proporción vertical, a modo de balconeras con barandillas de hierro, buscando un cierto orden compositivo, alternativo al caos al que había derivado la fachada tras las modificaciones sufridas a lo largo de los años, pero al final, en una línea más acorde con la época de construcción del convento, se decidió reducir la proporción hueco-macizo, de modo que las proyectadas balconeras de la zona más próxima a la iglesia, entre esta y la puerta del convento, donde se ubica la capilla, pasaron a ser ventanas. Ello supuso un mayor compromiso entre las exigencias de habitabilidad, por una parte, y el respeto a los invariantes de la arquitectura conventual del XVII, por otra.

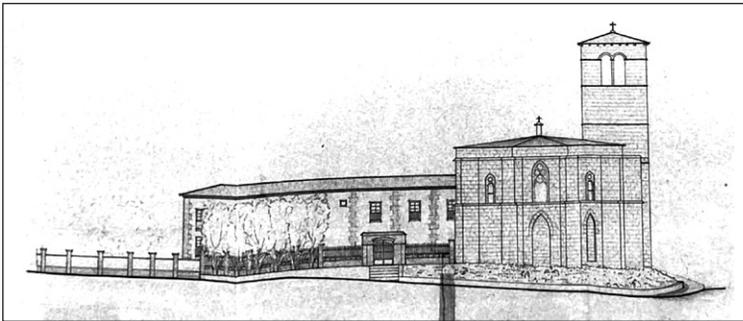
Alzado este: estado de reforma. (Archivo Municipal de Huesca. Tejada, 1981)
