## INTERVENCIONES Y RESTAURACIONES REALIZADAS EN 2012 EN LA CAPILLA DEL CRISTO DE LOS MILAGROS DE LA CATEDRAL DE HUESCA

Susana VILLACAMPA SANVICENTE\*

A lo largo del año 2012 se han realizado obras de restauración y recuperación en algunos de los elementos de la capilla que le han devuelto su aspecto original, así como una restauración integral de la imagen de devoción del Cristo de los Milagros, bajo cuya advocación está puesto este emblemático altar de la seo oscense. Todo esto ha sido patrocinado y promovido por la Cofradía del Santo Cristo de los Milagros y el cabildo de la catedral de Huesca bajo la tutela y la asesoría de la Dirección General de Patrimonio del Gobierno de Aragón (Departamento de Restauración) y la supervisión de la Delegación de Patrimonio del obispado de Huesca. Las intervenciones y los proyectos de restauración han sido realizados por la empresa Artesa.

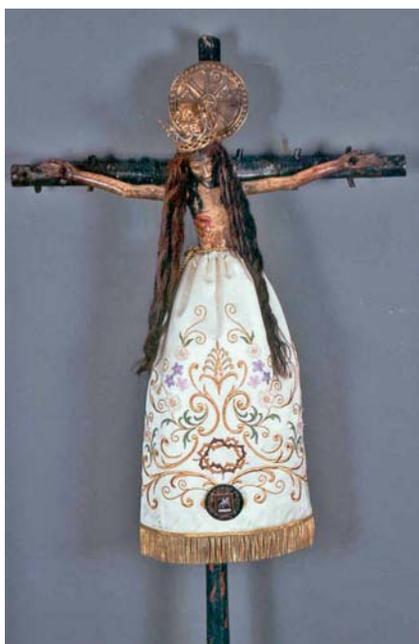
*Imagen del Cristo de los Milagros con sus vestiduras antes de las intervenciones. (Foto: Obispado de Huesca)*

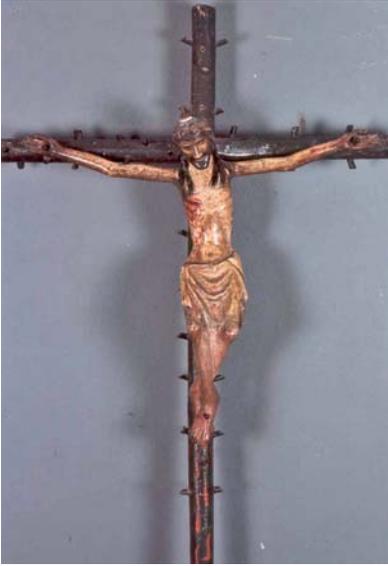
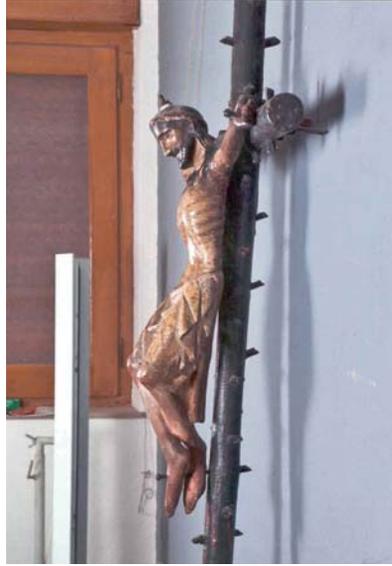
*Imagen del Cristo sin vestiduras antes de las intervenciones. (Foto: Obispado de Huesca)*

El daño más visible era el sufrido en el pie derecho de la imagen, que se encontraba desprendido de la talla y había sido unido con algún tipo de resina, de modo que presentaba movimiento y su conservación peligraba.

El pie derecho fue desprendido de la talla para su correcta recolocación, que se realizó con acetato de polivinilo y utilizando elementos de sujeción con refuerzos estructurales (espiga de madera). Una vez introducidas las espigas, se sellaron entre sí las fisuras o grietas de unión de las dos piezas con resina epoxídica (Araldit Madera).

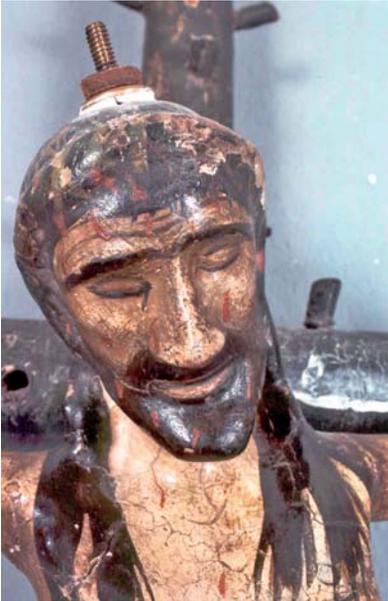
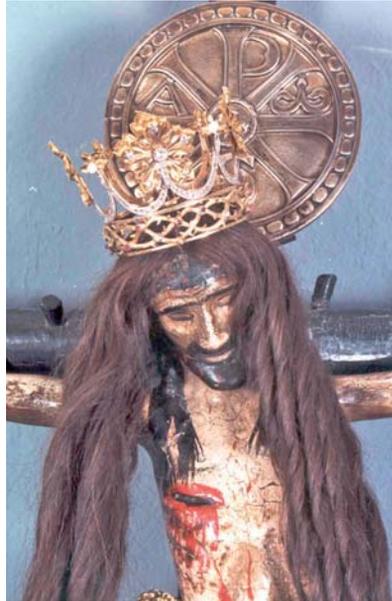
*Detalle del rostro y la cabeza de la imagen con postizos y sin ellos antes de las intervenciones. (Foto: Obispado de Huesca)*

elemento se sujetó mediante un grueso tornillo a la cabeza de la talla, hiriendo notablemente la madera y la policromía.

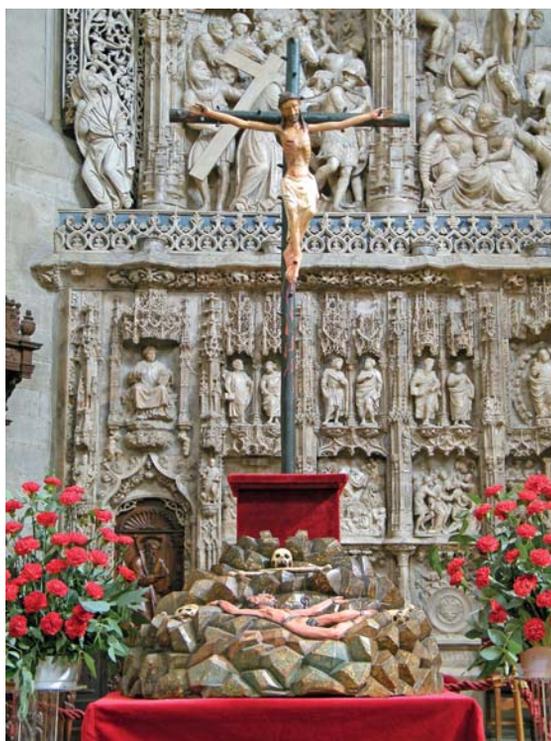
*Exposición de la imagen una vez finalizada la intervención en el altar mayor de la catedral de Huesca (septiembre de 2012). (Foto: Artesa)*
