**DIAGNÓSTICO DEL DETERIORO DE EDIFICIOS
DEL PATRIMONIO HISTÓRICO-ARTÍSTICO DEL SURESTE
DE LA PROVINCIA DE HUESCA**

RESUMEN.—El presente estudio se centra en una selección de varios monumentos de la provincia de Huesca: la colegiata de Alquézar, la catedral de Barbastro, el claustro de San Pedro el Viejo, el monasterio de Sigena, la catedral de Huesca y el castillo-abadía de Montearagón. En cada uno de ellos se han analizado las formas de alteración que presentan, así como el grado de deterioro actual. Los factores responsables del deterioro son litológicos, climáticos y arquitectónicos. Es necesario su estudio a través de informes previos a la hora de acometer restauraciones si no se quiere caer en actuaciones inadecuadas.

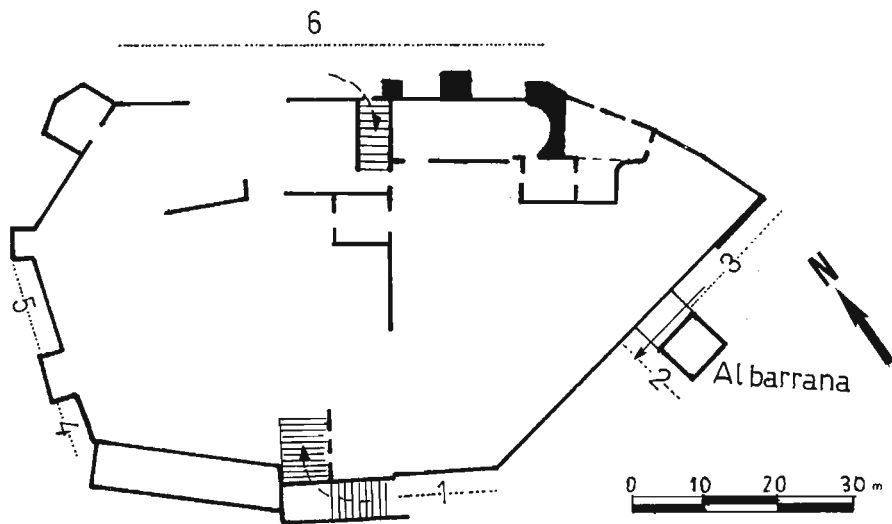
Fig. 5. Planta del castillo en su estado actual. La numeración corresponde a las diferentes fachadas estudiadas.

Las orientaciones SW y W presentan el mayor grado de deterioro por la presencia de alveolos. Las orientaciones NE se caracterizan por la masiva colonización de líquenes y hongos sin descamaciones ni desplazaciones y microalveolos. El grado de deterioro de estas fachadas es el menor.

El castillo está sufriendo una degradación importante en las fachadas S y W a causa de la humedad acumulada en los escombros y por ascensos de agua por capilaridad.

Sería importante desescombrar e impermeabilizar los muros S y W (los más dañados), con lo que se evitaría el progreso del deterioro —y derrumbamiento subsecuente—, mientras no se proceda a una restauración más completa del conjunto monumental.
