La evolución histórica de un solar periurbano en la ciudad de *Augusta Emerita*: la intervención de las antiguas «naves de Resti»

Este trabajo se basa en los resultados obtenidos en los trabajos de excavación de un solar ubicado extramuros de la ciudad romana, próximo a las estructuras domésticas identificadas bajo los sótanos del actual MNAR. La intervención ha propiciado la recopilación de nuevos datos acerca de la evolución del espacio periurbano situado al norte de Augusta Emerita.

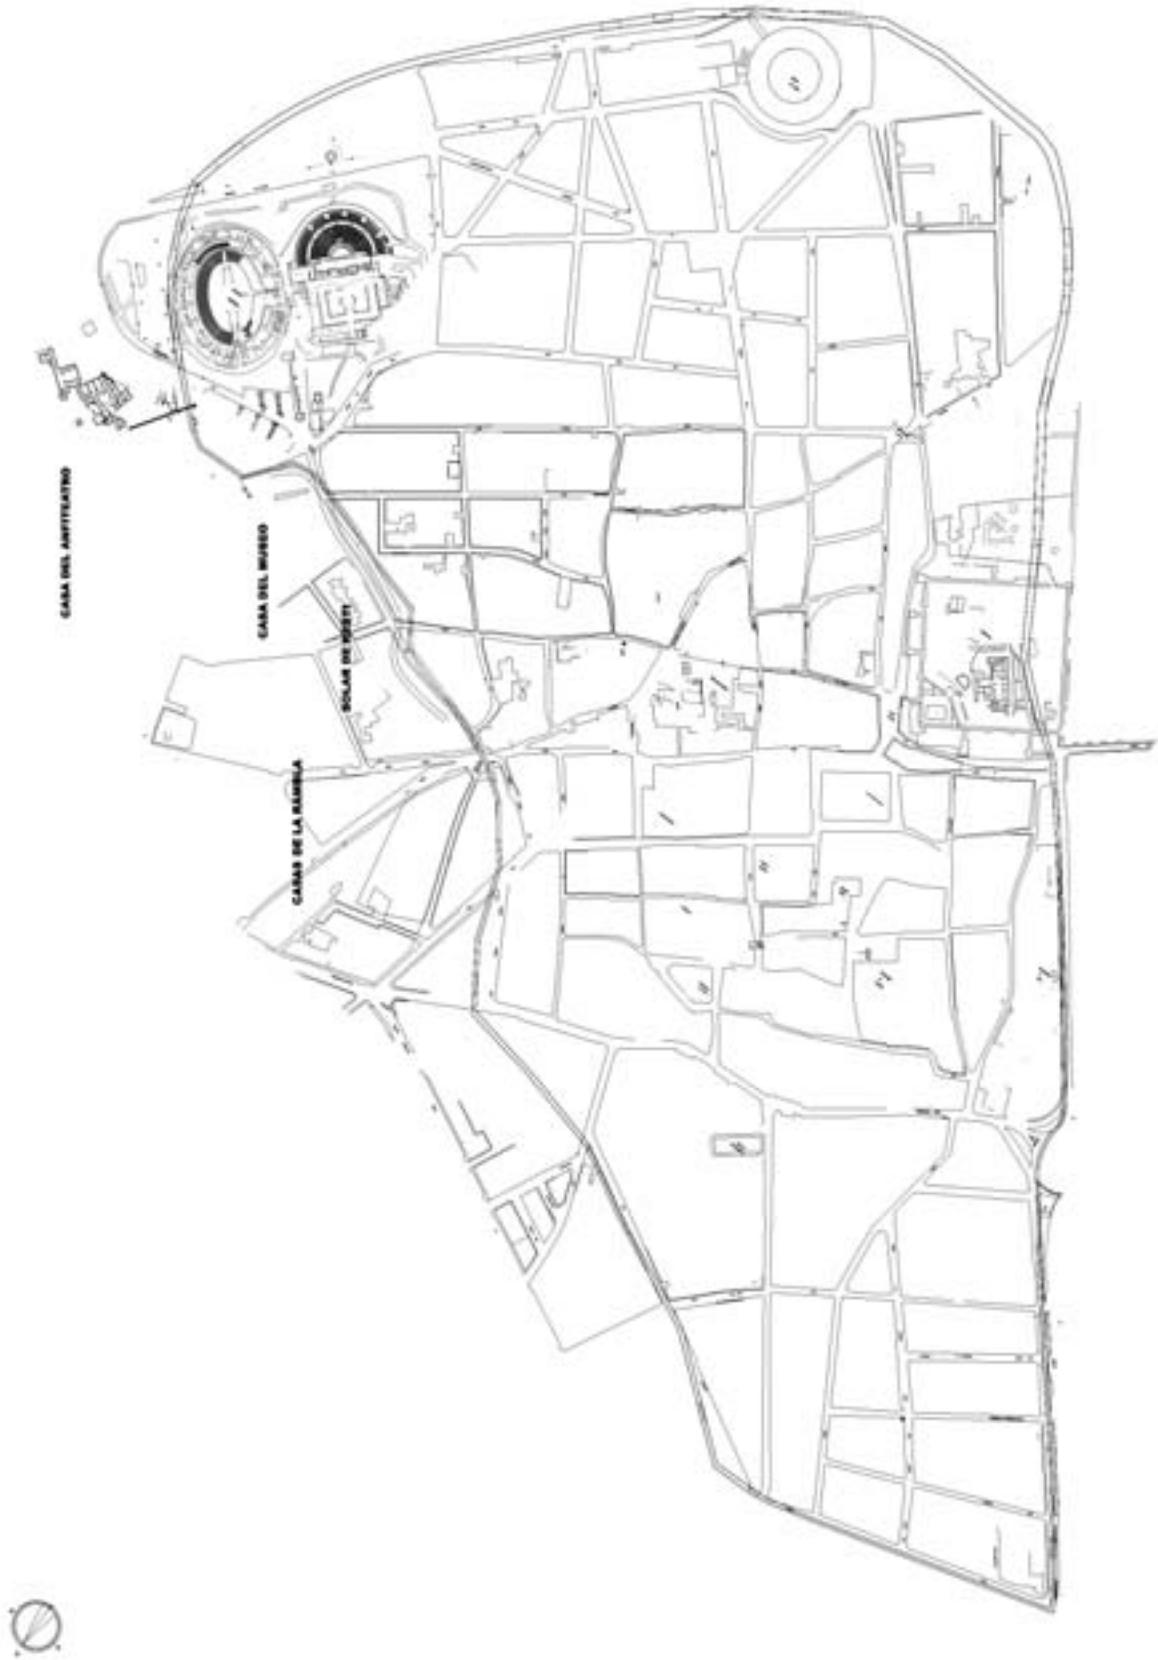
Fig. 1. Plano de ubicación de los restos.

dad en época romana, próximo al recinto amurallado (fig. 1)¹.

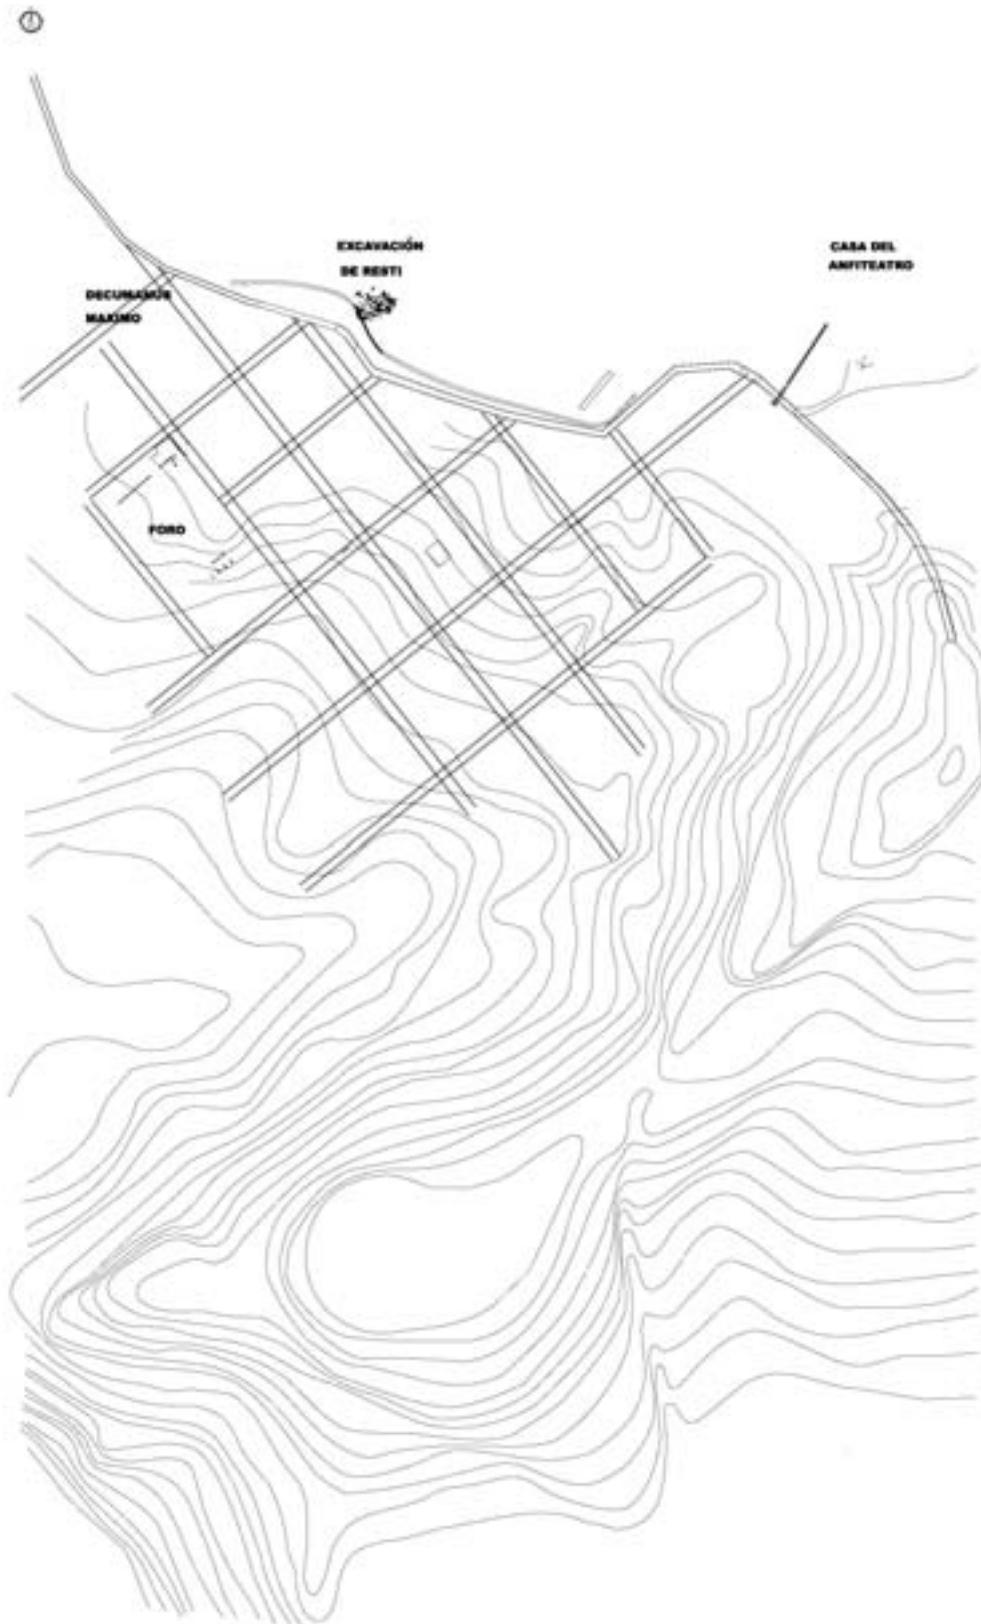
Fig. 2. Plano de curvas de nivel. Trazado del ramal del acueducto.

Cortando en parte las oquedades mayores, hallamos la zanja de cimentación de un ramal del acueducto de San Lázaro. Esta derivación del canal principal tiene su punto de arranque por el lado oriental de la ciudad, concretamente en el recinto denominado actualmente «casa del Anfiteatro» (fig. 2).

intacto en un recorrido ascendente de 27 m, es decir, en dirección hacia la confluencia de las calles J. R. Mérida y Sagasta, estando parcialmente taponado por la obra contemporánea del alcantarillado. El ramal va haciendo inflexión adaptándose a las curvas de nivel y circulando en paralelo a la línea de muralla identificada tanto en el solar de la calle J. R. Mérida, 22, como en las obras de acometida del gas en el inicio de la calle Sagasta (BARRERO, 2002).
