LA INEDITA IGLESIA DE NUESTRA SEÑORA DE SESCUN

SITUACION Y BREVE DESCRIPCION GEOGRAFICA *

Por ADOLFO CASTAN y CARLOS ESCO

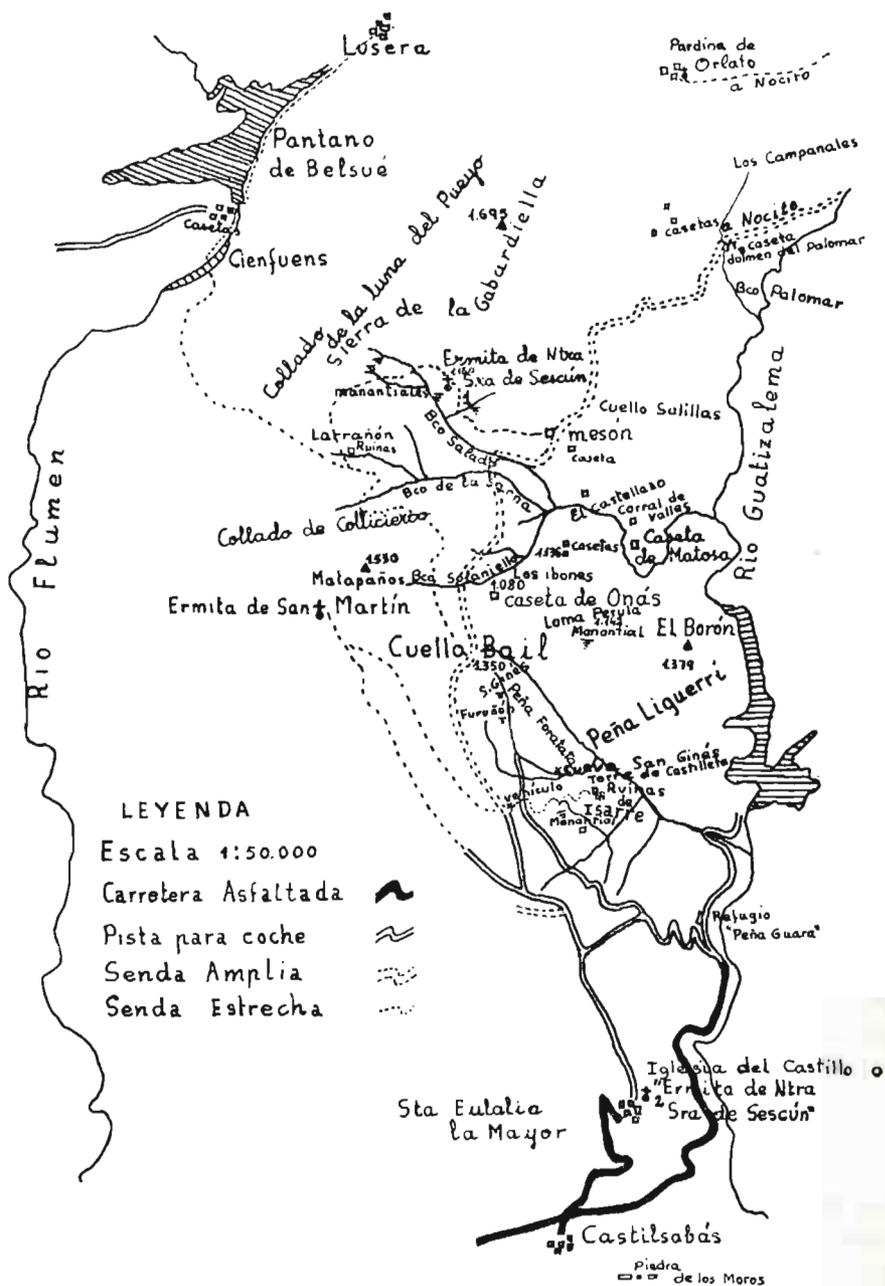
Itinerarios a Nuestra Señora de Sescún

En el plano adjunto se marca el punto exacto desde donde no es posible avanzar más, con ninguna clase de vehículo. Estamos a 980 metros. Hasta Cuello Bail (1.350 m.), ascensión suave y constante por un camino sembrado de fósiles marinos y salpicado de planicies negruzcas, residuos del duro trabajo desarrollado por grupos de carboneros hace apenas tres décadas. Siempre y hasta el collado, dominando el encajonado vallecito que en su día dio fruto, primero al raquíutico y mísero núcleo humano de Isarre y posteriormente, al más populoso y rico de Santa Eulalia la Mayor.

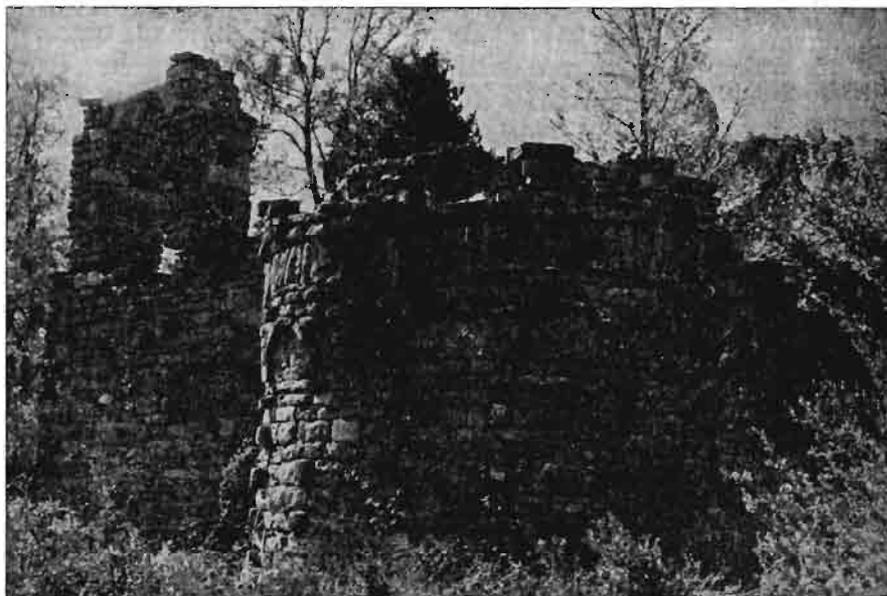
Santa María de Sescún.
Estado actual de la iglesia

Los restos que permanecen en pie son: Abside completo, a excepción de su bóveda, muro opuesto completo, muro norte prácticamente intacto, muro meridional, apenas medio metro de pared; en lo que fue puerta de entrada, la ruina es completa. La cubierta está totalmente destruida.

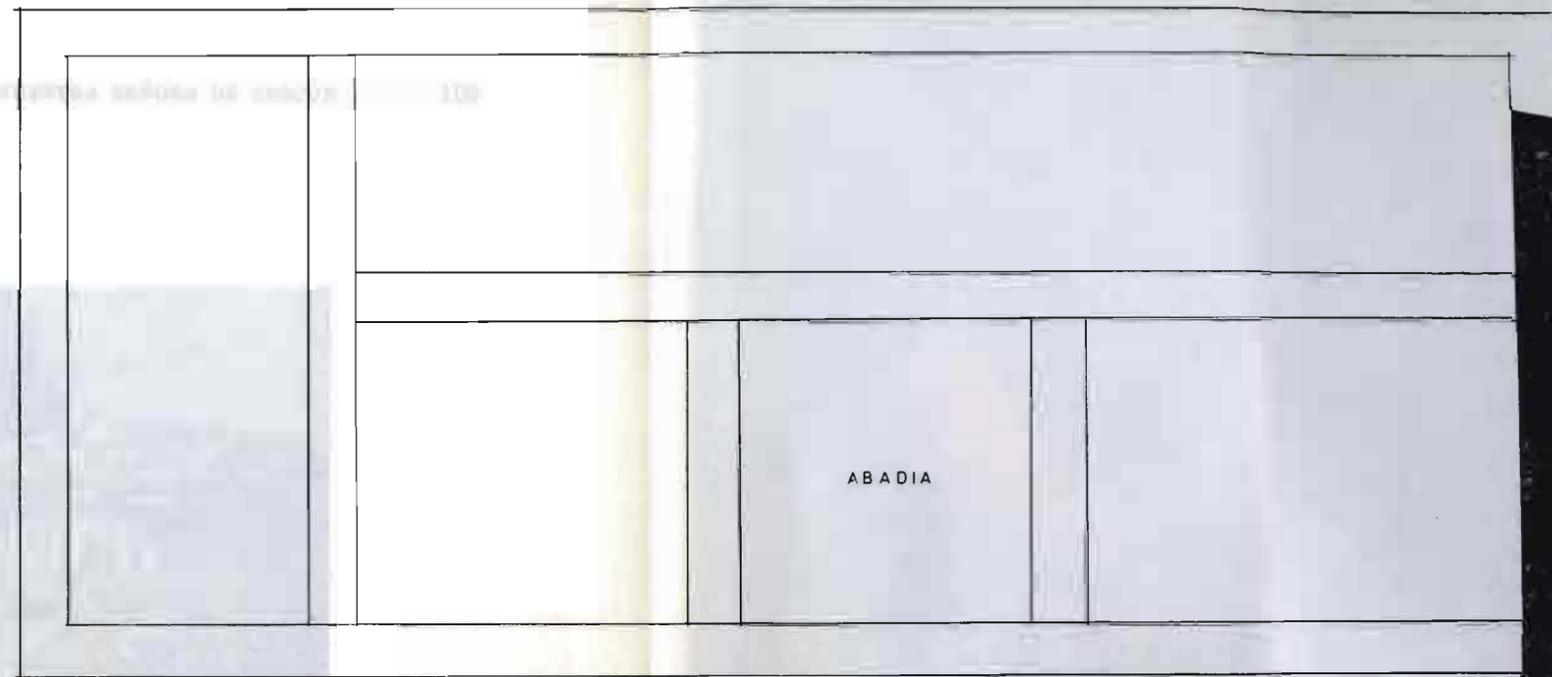
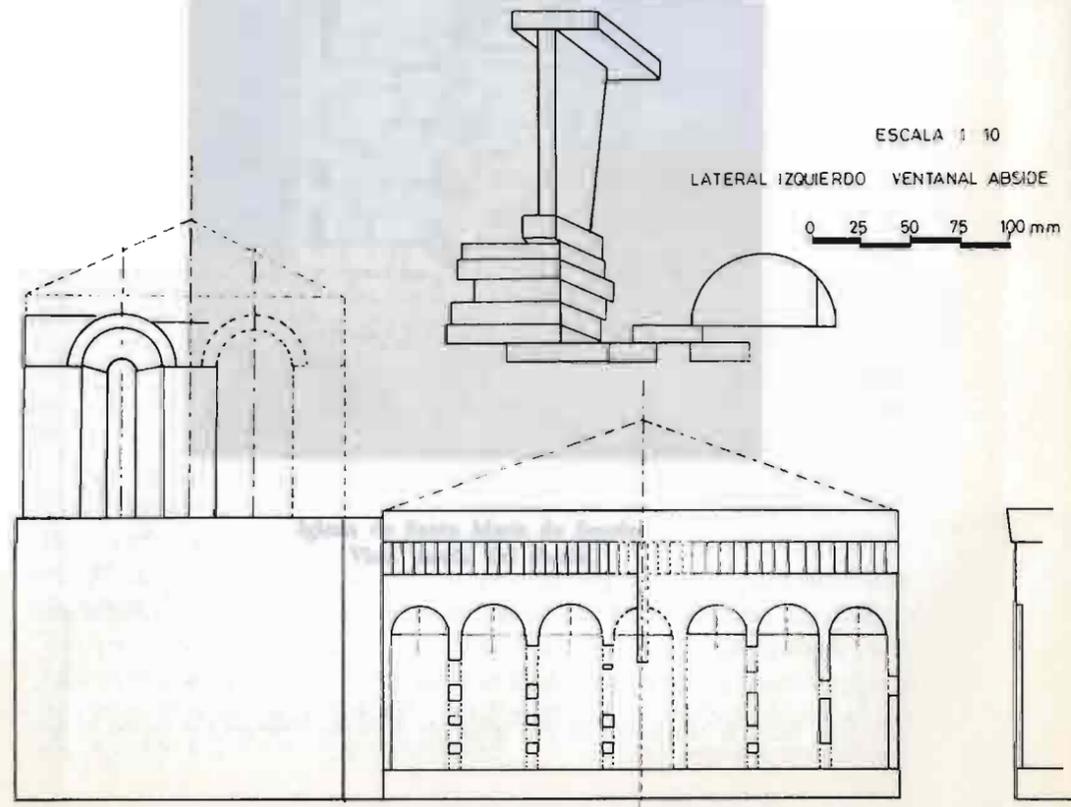
NUESTRA SRA. DE SESCUN

ESCALA 1:10
LATERAL IZQUIERDO VENTANAL ABSIDE

DESARROLLO DEL ABSIDE CON ALZADO DE LA ESPADAÑA E. 1:50

ELEMENTOS DECORATIVOS.—Sólo son visibles en el exterior del ábside, que presenta siete arquerías semicirculares ciegas, sobre pilas-tras lisas. En la central se abre una ventana ya descrita en los elementos de sostén.

Sobre las arcuaciones, corre el típico friso de baquetones.

Encima se apoyan cuatro hiladas superpuestas de sillarejos estrechos. Generalmente en todas las iglesias del mismo tipo arquitectónico, son dos hiladas y en saliente, las que se levantan sobre el friso de baquetones.

Estas son: Una espadaña, con dos amplios ventanales de arcos de medio punto, capaces de cobijar campanas (sólo se conserva uno de los huecos). Se halla adosada al ábside. También hay una serie de edificaciones, probablemente monásticas, señaladas en el plano con la palabra "abadía", que se hallan en completa ruina.

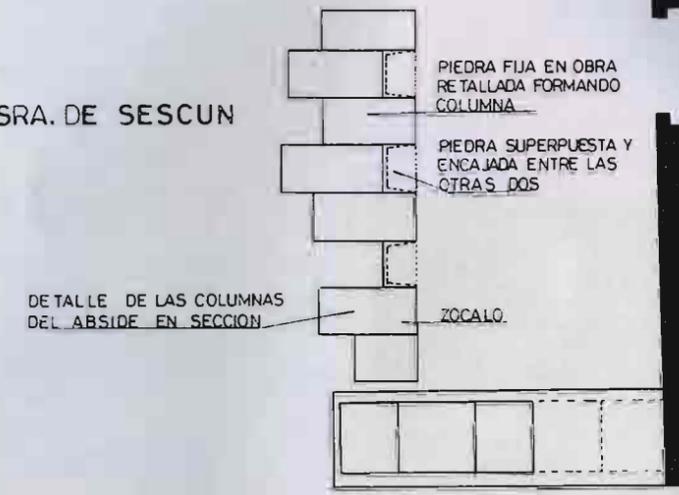
DETALLE DE LAS COLUMNAS DEL ABSIDE EN SECCION

SECCION DEL ABSIDE

LINEA DE PUNTOS NO EXISTE ACTUALMENTE

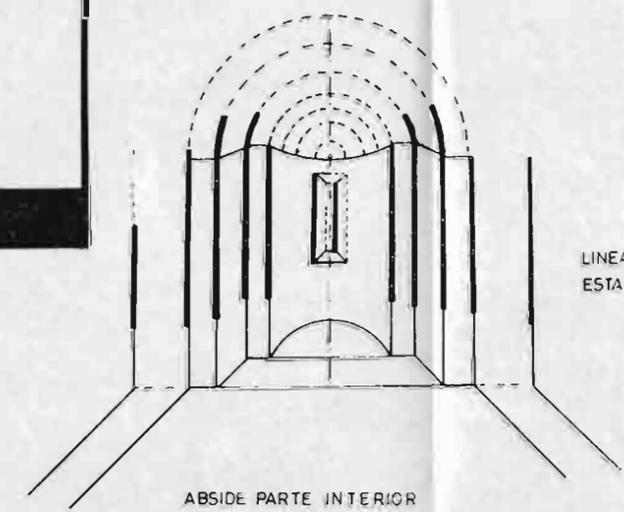
ABSIDE PARTE INTERIOR

LINEA GRUESA LO QUE ESTA A LA VISTA

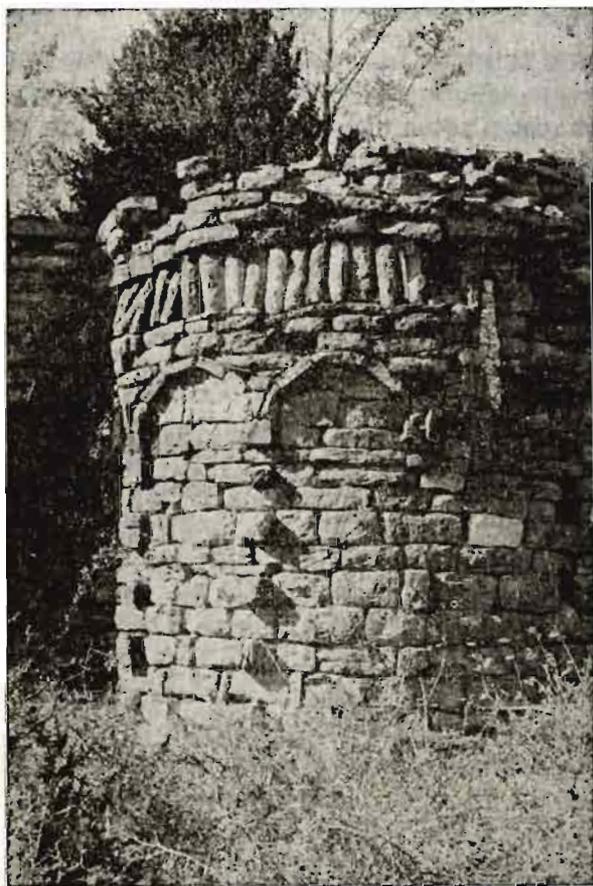
Iglesia de Santa María de Sescún
Vista parcial del ábside.
